破断したPC鋼材を有するPCI桁の耐荷性能評価

首都高速道路(株) ○蒲 和也
 首都高速道路(株) 正会員 御嶽 譲
 (一財)首都高速道路技術センター 大宮 勲

キーワード：PC橋，点検，PCケーブル，PCグラウト

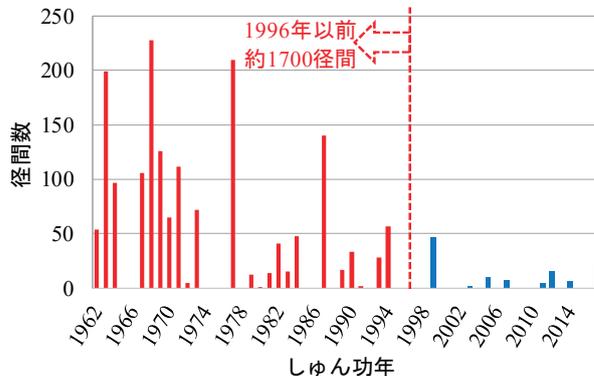
図-1 首都高速道路のポステン橋建設推移

首都高速道路におけるポストテンション方式PC橋（以下，ポステン橋）約1800径間のうち約1700径間が1996年以前に建設されたものであり（図-1），PCグラウト充填不足の要因のひとつであるブリーディングを許容するPCグラウトを用いて施工されている。近年，ポステン橋におけるPCグラウトの充填不足が懸念され（写真-1），PCグラウトの未充填に起因するPC鋼材の破断事例が確認されている。

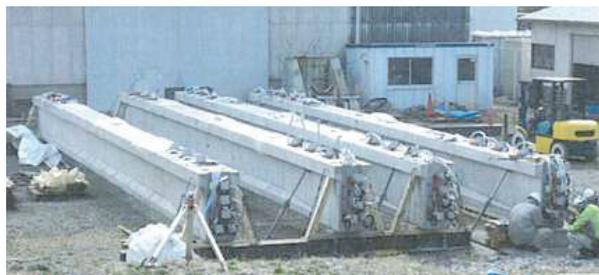
写真-2 実物大 PC 桁試験体

首都高速道路のポステン橋でもっとも多い構造形式であるPCI桁を対象として，表-1に示す設計仕様で4体製作した（写真-2）。昭和36年プレストレストコンクリート設計施工指針（土木学会）を適用し，ポステン橋の建設が比較的多い1960年代の桁を再現している。特徴は，当時標準設計とされていた上縁定着工法およびマルチワイヤーケーブル（12

φ5) を採用していることである。

構造形式	PCI桁
桁長／桁高	17m／1.1m
コンクリート設計基準強度	40N/mm ²
PCケーブル	12Φ5 (SWPR1AN)

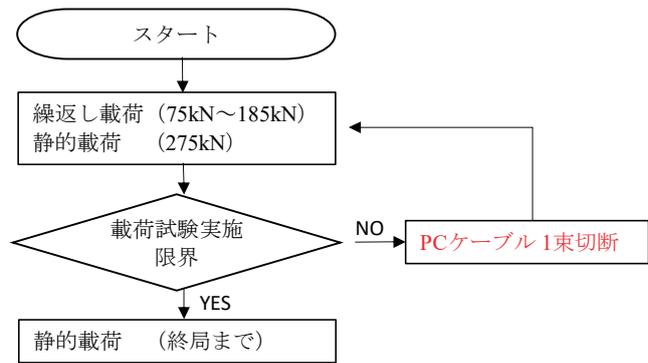
図-2 載荷試験フロー

載荷試験フローを図-2に示す。試験体に配置したPCケーブル(12φ5)切断前および1束ずつ切断する度に、繰返し載荷および静的載荷を実施し、PCケーブルを全8束切断するか、載荷しても荷重が上がらずたわみのみ増加する状態(載荷試験実施限界)に至るまで繰り返し実施した。

繰返し載荷は、切断して付着切れを起こしたPCケーブルのなじみをとることを目的に実施した。橋面荷重相当の75kNを下限荷重、これに活荷重相当の110kNを上乗せした185kNを上限荷重として、PCケーブルを1束切断する度に約1Hzで約12時間実施した。

静的載荷の最大荷重は、桁下縁に1.5N/mm²を生じさせる荷重275kNとした。

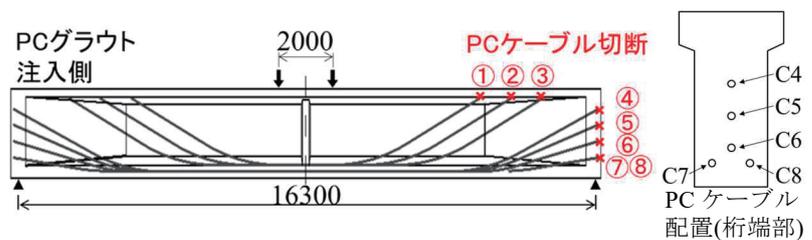
図-3 載荷方法およびPCケーブル切断位置

PCケーブルの切断は、C1ケーブルからC8ケーブル(図-3の①から⑧)の順番に実施し、定着部に設けたPCケーブル露出部にてガス溶断した(写真-4)。

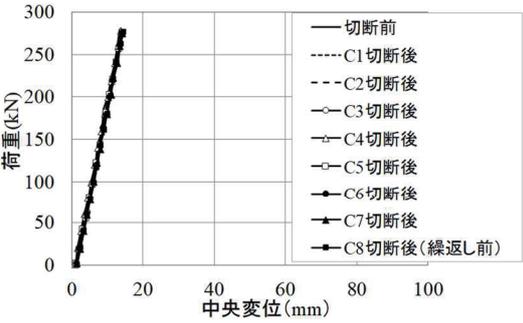
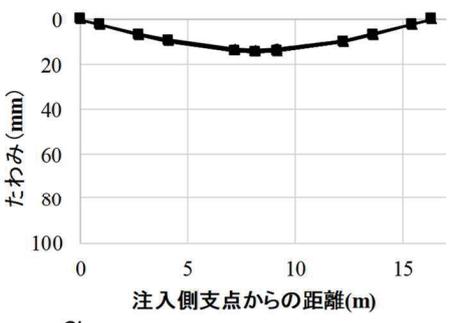
試験体名 (PCグラウト充填度合)	荷重-変位 ひび割れ状況	たわみ分布 (275kN載荷時)
<p>充 (全区間充填)</p>

<p>8束切断後のひび割れ図を示す (ひび割れなし)</p>

PCケーブルを1束切断する度に実施した静的載荷試験の結果を表-3に示す。PCグラウトが全区間に充填されている「充」および一部区間(定着部付近0.5m程度)が未充填であるが比較的良好に充填されている「未-2」は、全PCケーブル8束を切断してもひび割れは発生せず、荷重-変位の関係にも変化はみられなかった。広い範囲で未充填区間を有する「未-1」「未-3」は、切断する度に残留変位が進行し、「未-1」は6束、「未-3」は3束切断後に剛性の低下が顕著に表れた。また、「未-1」は、PCグ

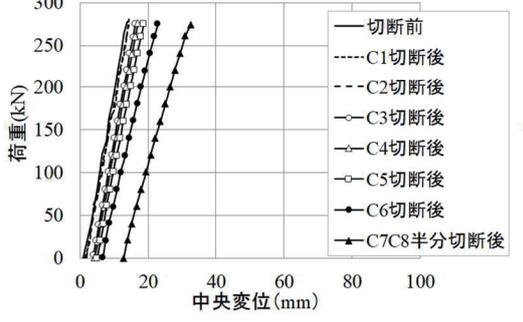
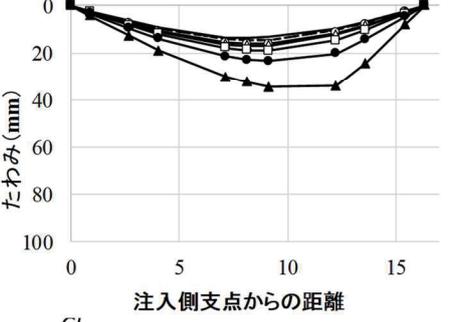
<p>未-1 (排出側未充填)</p>

<p>7束切断後のひび割れ図を示す (PCグラウトの充填と未充填区間の境界付近に集中してひび割れ発生)</p>

ラウトの充填と未充填区間の境界付近である排出側の支間1/4付近にひび割れが集中して発生し、たわみ分布も支間1/4付近に片寄る形状になった。

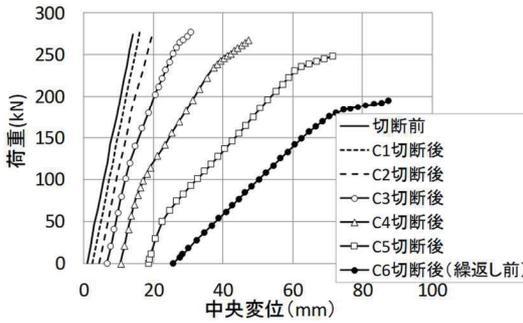
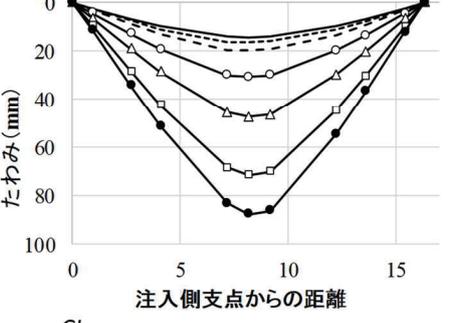
<p>充とほぼ同じ</p>	
<p>未-3 (全区間未充填)</p>

<p>8束切断後のひび割れ図を示す (支間中央付近に均等にひび割れ発生)</p>

これらから、PCケーブル破断位置が曲上げ部付近の場合、PCグラウトが適切に充填されていれば、破断しても耐荷性能に与える影響が少ないこと。まったく充填されていない場合でも、PCケーブルの破断束数が1/3程度（全8束中3束）までは、設計荷重相当の耐荷性能を有することを確認した。また、「未-1」のように片寄って未充填区間を有する場合には、ひび割れやたわみなどの変状が充填と未充填区間の境界付近に集中して発生することを確認した。

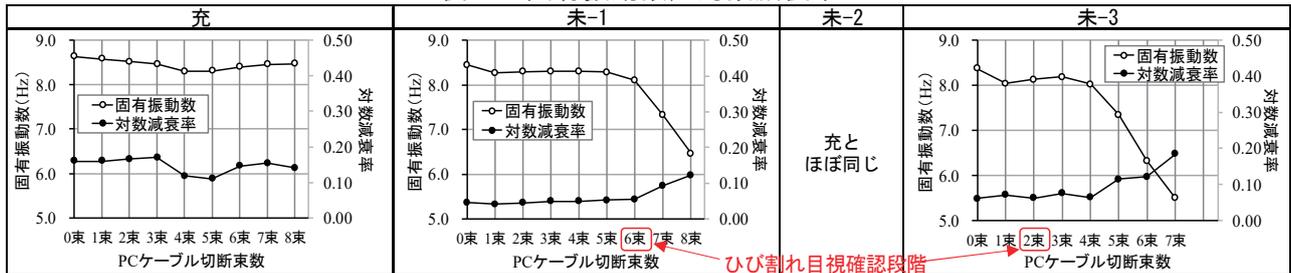
表-4 固有振動数, 対数減衰率

既往の研究²⁾において、PCケーブル破断により固有振動数および対数減衰率が変化することが確認されている。本試験においても、この振動特性の変化による評価手法の適用性を検証した。桁上面に置いた起振機により試験体を強制加振した後、加振を停止してから振動が収まるまでの振動波形を桁下面に設置した加速度計で取得し、その減衰波形から固有振動数と対数減衰率を算出した。この作業を、PCケーブルを1束切断する度に実施して変化を把握した。各試験体の固有振動数と対数減衰率を表-4に示す。耐荷性能が低下した「未-1」および「未-3」では、固有振動数および対数減衰率にPCケーブル切断に伴う大きな変化がみられた。ただし、目視確認によるひび割れ発生段階よりも変化が確認できる段階が遅く、性能低下を早期に発見することは難しいと考えられる。

- PCケーブル破断位置が曲上げ部付近の場合、PCグラウトが適切に充填されていれば、破断しても耐荷性能に与える影響は少ない。充填されていない場合でも、PCケーブルの破断束数が1/3程度までは、設計荷重相当の耐荷性能を有する。片寄って未充填区間がある場合は、ひび割れやたわみなどの変状が充填と未充填区間の境界付近に集中して発生する。
- 固有振動数および対数減衰率の変化から性能低下を早期に発見することは難しく、たわみの変化に着目することが性能低下を早期に発見する方法として有効と考えられる。

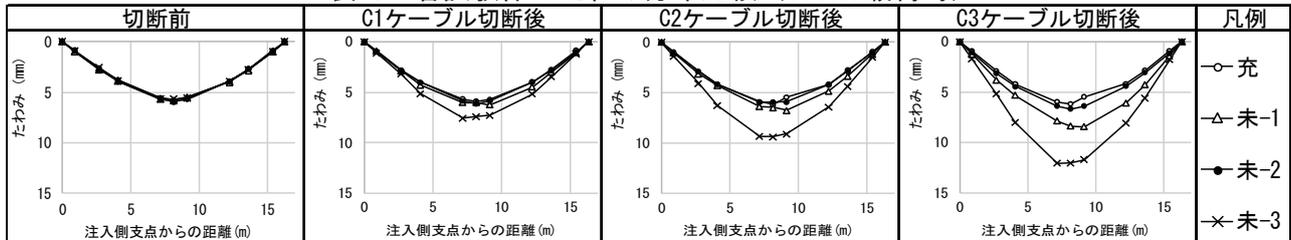
表-5 各試験体のたわみ分布比較 (100kN 載荷時)

各試験体のたわみ分布を比較して表-5に示す。PCケーブル切断後も耐荷性能の変化がほとんどみられなかった「充」及び「未-2」に比べて、「未-3」はC1ケーブル切断後に、「未-1」はC3ケーブル切断後にたわみの変化が顕著に現れた。これらは、目視確認によるひび割れ発生段階（未-3はC2ケーブル切断後、未-1はC6ケーブル切断後）よりも早期に現れており、たわみの変化に着目することが性能低下を早期に発見する方法として有効と考えられる。
