斜張橋点検ロボットの開発に向けた基礎実験

三井住友建設(株)		○塩崎 正人
三井住友建設(株)	正会員 工博	浅井 洋
(有)テクノフラッシュ		車田 茂美
山口大学大学院	工博	河村 圭

キーワード：斜材保護管，点検，デジタルビデオカメラ，自律制御

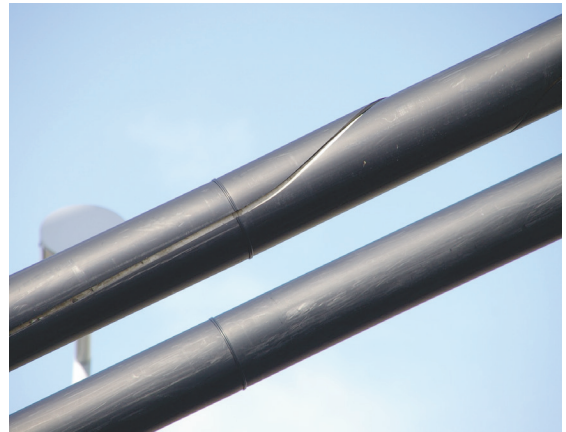
写真－1 斜材保護管の損傷例

斜張橋やエクストラドーズド橋における斜材保護管の点検もそのひとつである。斜張橋では斜材（吊材）としてPC鋼材を使用しており、これをポリエチレン管（以下、PE管）などで覆うことで鋼材を保護している。近年この斜材保護管が経年劣化し、傷や割れが発生した事例が報告されており、点検・補修が急がれている（写真－1）。斜張橋は全国に300橋余りが供用されているが、主塔の高さが50mを超える橋梁も多い。斜材の点検は遠望目視点検が一般的である。近接目視点検を行う場合、高所作業車を使用するか、宙乗りといった特殊高所作業となることから、斜材の近接目視点検は、費用的にも道路規制の面からも非常に困難な作業となっている。このため、足場を必要としない無人航空機（以下、UAV）や自走式ロボットを利用した画像計測機器の開発が始まっている²⁾。

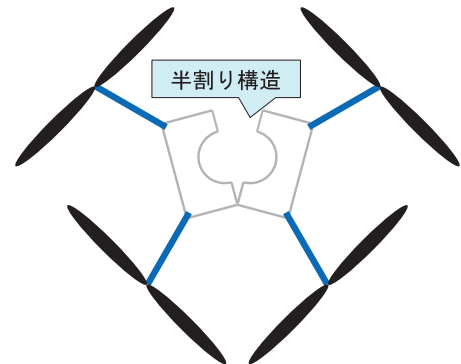
図-2 本体部の半割り

- ・撮影ユニットを揚重は5.0kg以上とする。
- ・斜材保護管への取付けを考慮し、本体は半割り可能な構造とする(図-2)。
- ・地上から昇降を操作し、所定の到達距離でアラームを鳴らす。

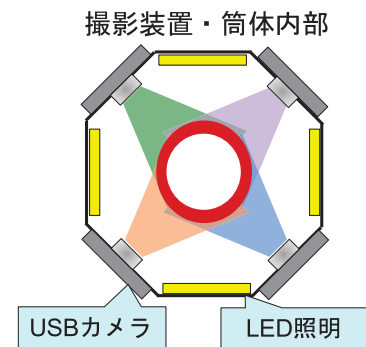
図-3 カメラ配置図

- ・斜材保護管全周をデジタルビデオカメラで撮影する(図-3)。
- ・動画撮影は一定の光量で撮影するため、外光を遮断しLED照明を使用する。
- ・斜材保護管の画像欠損を防ぐため、カメラのフレームレートに合わせての等速降下装置を取り付ける。
- ・斜材保護管の割れを確実に撮影するため、カメラの分解能は0.5mm以下とする。
- ・撮影位置特定のため、走行方向測位にロータリーエンコーダ、回転方向測位に傾斜計を設置する(図-4)。
- ・UAVの最大揚重に安全率を考慮し、総重量を4.5kg以下とする。

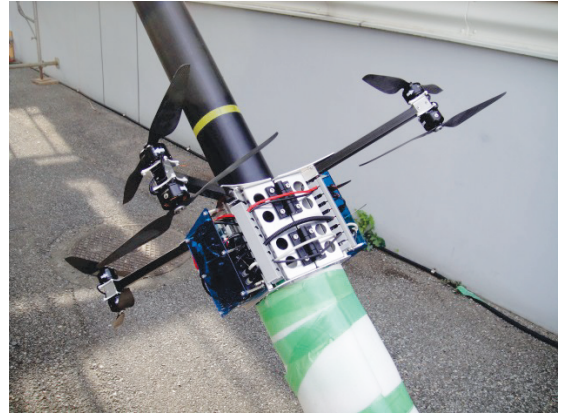
写真-2 昇降ユニット

昇降ユニットには、産業用UAVに搭載されているモーターとプロペラの組み付けを調整して使用した。装着されていたシャフトは所定の長さにカットして組み付けた。本体部分については、半割り構造とするため再設計を行い、アルミ部材を加工して製作した(写真-2)。なお、昇降ユニットにウェイトを懸架した室内実験では、揚重が7.0kgとなりメーカー仕様を超える揚重能力であった。

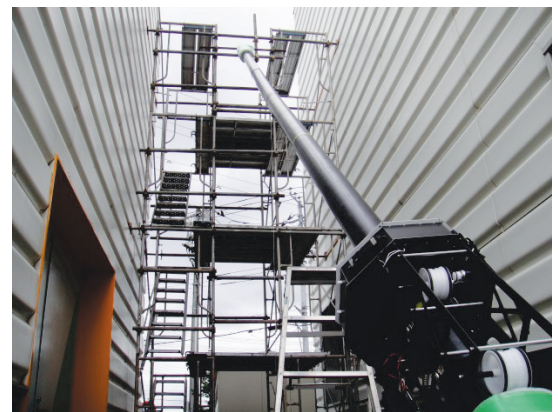
写真-4 実験装置

第3章で製作した昇降ユニットおよび撮影ユニットの動作確認実験を行った。実験には技術研究所敷地内で斜張橋を模擬した実験装置を使用した（写真-4）。斜材には高さ10mmの段差や幅5mmの割れがあり、実際に損傷している斜材保護管を模擬している。斜材の長さは10mあり、角度45度で設置している。昇降ユニットで撮影ユニットを9mまで移動させ、到達後は撮影ユニットの等速降下装置による自動制御で降下しながら斜材全周の撮影を行った。また、斜材には方眼紙を貼付し、カメラ画像の検証を行った。

撮影ユニットの降下の際には、PE管の継目や損傷箇所などの段差箇所等で等速降下装置を制御することで、段差を乗り越えて降下できることを確認した。一方、割れについては、車輪が引っ掛かることで装置が15度程度回転する場合があります。回転角度が大きくなると降下速度が低下した。回転角度が等速降下装置の動作に影響を与えているものと考えられる。
