離島間をつなぐ蘭牟田瀬戸架橋第一橋上部工の施工報告

蘭牟田瀬戸架橋（仮称）は、鹿児島県薩摩川内市の離島である中甑島と下甑島を結ぶ橋長1563mの海上橋梁として計画されており、3径間目以降は現在建設途中である。本稿では本橋最初の上部工工事となった蘭牟田瀬戸架橋第一橋について報告を行うものである。第一橋は、橋長217mのPC3径間連続箱桁橋で架設ヤードに仮栈橋を用いた張出し架設工法により建設された。架橋位置は、蘭牟田瀬戸海峡に位置し潮の流れが速く、かつ台風時や冬季に風浪の影響を強く受ける場所であった。そこで、風浪対策や海上橋梁での耐久性確保が課題となった。本稿ではこれらの課題を解決するために実施した対応策や工夫について報告する。

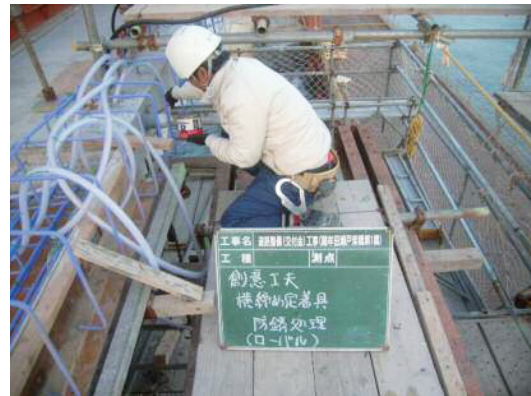
本橋の施工において、鉄筋はエポキシ樹脂塗装鉄筋、縦締めケーブルにはエポキシ樹脂被覆PC鋼より線（写真-1）、横締めケーブルにはプレグラウトPC鋼より線を使用した。それに加え施工時には、被覆結束線や結束バンドを使用し鉄筋やPCケーブルを固定した。また、長期間外気に暴露されるPCケーブル定着具は、常温亜鉛めっきによる防錆（写真-2）を行い、追加の塩害対策を施した。

写真-2 防錆剤の塗布

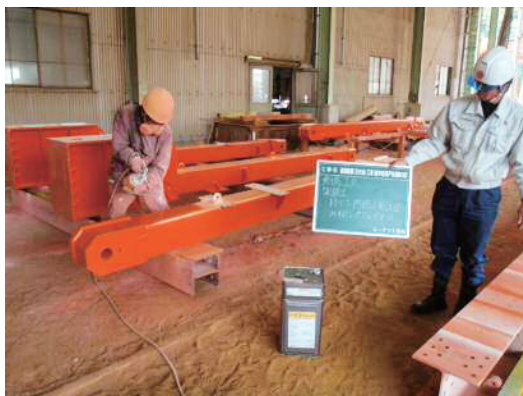
張出し架設に使用する移動作業車の各部材や移動作業車の固定アンカーは最も重要な部材である。しかし、鋼製であるため施工期間中の損傷・劣化が懸念された。そこで、通常の施工では行わない耐候性塗料や常温亜鉛めっきによる防錆を行った（写真-3、写真-4）。移動作業車においては、下地を塗布後、上塗りを2層施し入念な防錆対策を行った。この結果、腐食による施工中のトラブルが発生することなく、安心して施工を行うことができた。

写真-3 架設機材の塗装

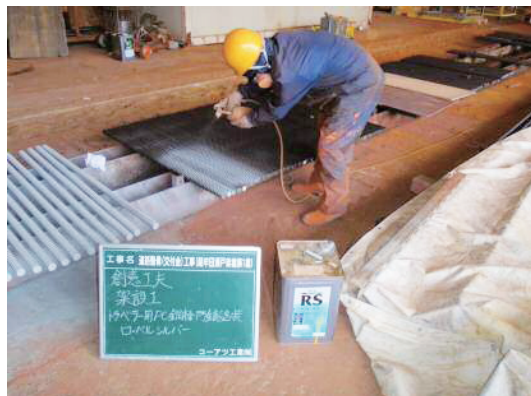
写真-4 固定アンカー防錆対策

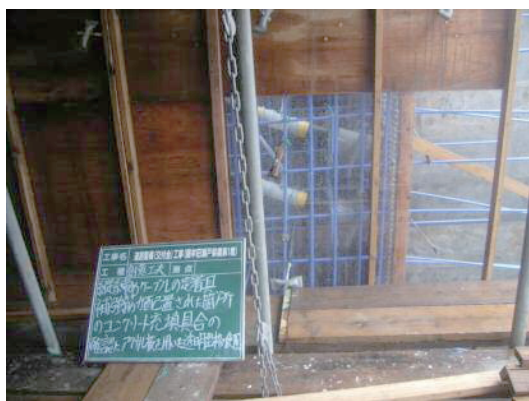
張出し施工時の各ブロック小口付近は、PCケーブル定着具や補強鉄筋が密に配置されており、コンクリートの充填不足が発生しやすく緊張作業時にコンクリートが損傷する可能性もある。そこで、透明型枠を使用し充填状況を目視で確認した(写真-5)。また、コンクリート打設時に波飛沫が混入することが懸念されたため、簡易屋根で覆い施工を行った(写真-6)。さらに、充填性を改善する目的で高性能AE減水剤を使用することで、充填不良の改善を図った。

写真-5 透明型枠の使用

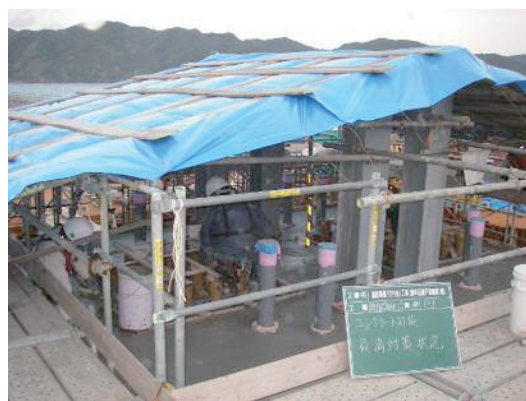
写真-6 簡易屋根による飛沫対策
