府領第一橋梁の損傷メカニズムの検討

Abstract : In the 2018 Kumamoto Earthquake, the girder of the Furoyoshi Daiichi Bridge collapsed due to a large displacement of the rocker-bearing type pier. We conducted dynamic analysis to investigate the mechanism that caused the collapse of the girder. The analysis results show that the girder was moved to the horizontal direction about 11 cm by seismic force and collided against rocker bearings and shear keys. It is inferred that the bearings and keys failed due to large impact force, resulting in a large displacement of the rocker-bearing type pier and the fall of the girder.

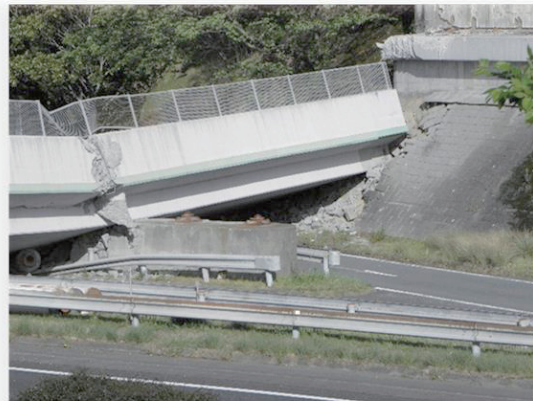
写真-1 A1 橋台側桁の落橋状況

東側桁端部は5m程度熊本側に、西側端部桁も3m程度熊本側に移動して横たわっている。このことから、斜角構造である桁が回転し、横変位拘束装置に衝突したと考えられる。写真-2に示すとおり、桁回転に伴い、変位制限構造の橋台埋設部に押抜きせん断が発生し、変位制限構造および桁が移動し、落橋に至ったと推定される。西側橋台には桁掛け長を確保するための縁端拡幅補強はなされているが、橋軸方向の落橋防止装置は設置されていない。一方、東側端部桁は60°の斜橋であることから、東側橋台には橋軸直角方向に2基の変位制限構造が設置されている。ロッキング橋脚が移動に対して極めて脆弱であることを考慮すると、橋軸および橋軸直角方向に変位を拘束するものが少ないことが指摘できる。

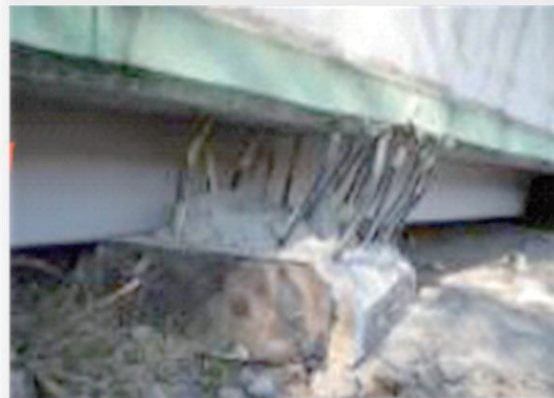
写真-2 変位制限装置の損傷

ここでは、実被害の分析から地震時の変位制限構造への実作用力を推定する。写真-2に示すように、水平作用荷重により、縁端部は押抜きタイプの破壊が発生しており、通常的作用条件とは異なる。そこで、代表的な2種類の手法により部材の押抜きせん断抵抗を求め、作用力と比較する。

- 1) 大きな橋軸直角方向力により、橋台上のBP支承が破壊する。
- 2) 桁が11cm移動し、変位制限構造に衝突する。コンクリートブロックの高さが低いことから、コンクリートブロックがせん断破壊することなく、橋脚取り付け部に作用力が伝わり、押し抜きせん断破壊に至る。衝突力が大きいことから桁はさらに橋軸直角方向に移動する。
- 3) 14.7cmの桁直角方向移動に伴い、ピボット支承が限界値を超えて、崩壊に至る。
- 4) 以上のことから、有効な対策としては、変位制限構造の押抜きせん断抵抗を大きくすることや、変位制限構造を各橋台の左右の合計4箇所設置することなどが考えられる。

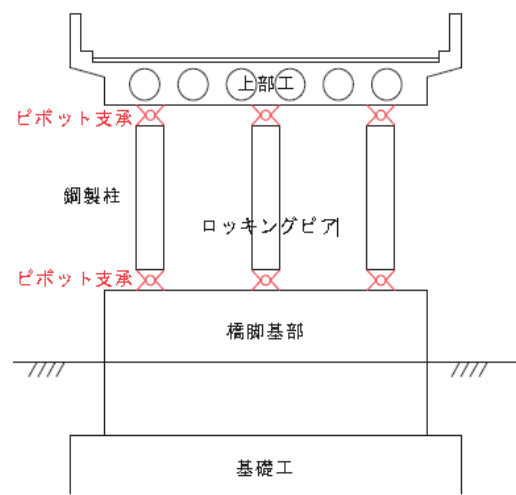
図-3 ロッキング橋脚の移動

ここではロッキング橋脚の移動可能量を推定する。設計書によると図-3に示すようにロッキング橋脚は高さ2.45mである。また、鉄道総研で実施された実験結果を基に移動可能回転量は0.06(rad)と仮定すると移動可能量 (Dm)は(5)式となり14.7cm移動した段階で支承の回転角が0.06(rad)に達し破壊に至る²⁾。

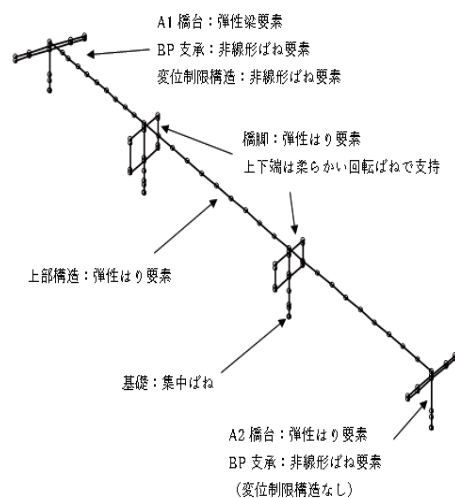
図-4 解析モデル

IC で計測された地震波形は地盤構造の影響を大きく受け、嘉島町や御船町の計測結果よりも地震波が増幅されていると指摘されている³⁾。解析モデルは図-4に示すような3次元非線形はりモデルとした。

ロッキング橋脚の座屈変形が見られなかったことおよび橋台躯体に地震の揺れに伴う損傷が見られなかったことから橋台躯体および鋼製橋脚はすべて線形モデルとし、躯体下端に既往の設計図書から基礎ばね(集中ばね)を設置した。部材減衰定数は下部工が2%、基礎ばねはII種地盤であることから20%とした。ロッキング橋脚の上下端の支承は回転自由とし、粘性減衰は要素別剛性比例とした。
