改良型ループ継手を適用したプレキャストPC床版の疲労耐久性

Abstract : An improved loop joint with oblique arrangement of loop joint for the purpose of reducing the deck slab thickness is proposed. In previous study, static bending test was conducted to confirm the bending load capacity, and it was clarified that the required load-carrying behavior and durability were exhibited. In this study, the wheel moving load test was conducted to confirm the fatigue durability of precast PC deck slab applied improved loop joint. As a result, it was confirmed that required fatigue durability, which requires for about 100 years, was exhibited.

Key words : Loop joint, Precast PC deck slab, Wheel moving load test, Joint structure

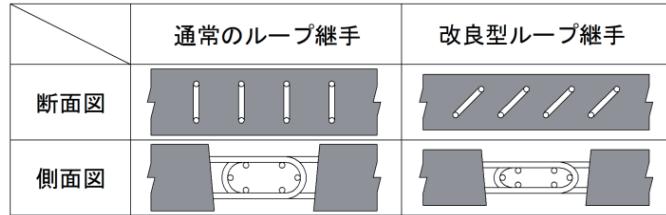
図-1 ループ継手比較イメージ

近年、高速道路の道路橋において、凍結防止剤の散布や内在塩分による塩害、車両の大型化に伴う交通荷重の増大など、様々な要因により損傷・劣化したRC床版を、耐久性に優れ、かつ急速施工が可能なプレキャストPC床版に取り替える事例が増えている。床版の継手構造は、継手としての実績が多く、特殊な加工を必要としないループ継手が多く採用されているが、鉄筋径のランクアップなどで床版厚が厚くなる傾向であり、床版厚の低減が課題とされている。そこで本研究では、床版厚の低減を目的としてループ鉄筋を傾斜配置した改良型ループ継手を開発した(図-1)。先行研究¹⁾として、改良型ループ継手を適用したRCはりの静的曲げ試験を実施した。その結果、ループ鉄筋を角度45°まで傾斜させてもRC曲げ理論により設計が可能であり、また、曲げ耐荷力は通常のループ継手(角度90°)の場合と同等であることが確認された。

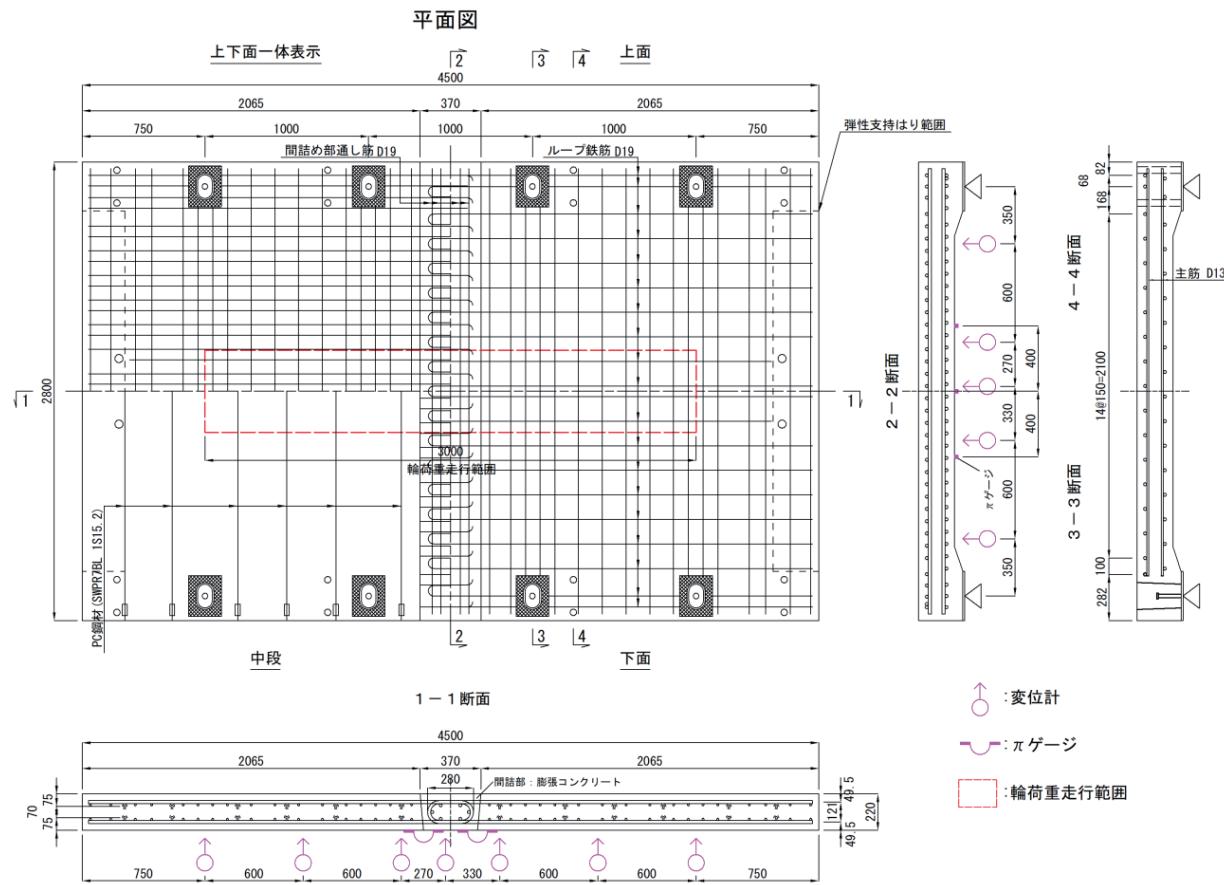
図-2 試験体形状寸法および変位計・πゲージ位置図（単位：mm）

図-2に試験体形状寸法および変位計・πゲージ位置図を、図-3に継手位置断面図を示す。試験体は、改良型ループ継手を配置した2枚のプレキャストPC床版とそれらを接合する間詰部で構成される。プレキャストPC床版には、活荷重作用時に床版曲げ作用に対し床版下縁で2N/mm²程度の引張応力が生じるプレストレスを橋軸直角方向に導入した。それらを改良型ループ継手で接合して1枚の

1方向PC床版とした。試験体形状は長さ4.5m、幅2.8mとし、支間部の床版厚は220mmとした。ループ鉄筋にはD19を使用し、150mm間隔で配置した。また、ループ鉄筋の傾斜角度は、D22ループ鉄筋を使用した場合に必要な床版厚240mmを220mmまで低減できる角度である62.1°とした。ここでいう必要な床版厚とは、次式(1)²⁾により算出されるループ鉄筋の必要曲げ直径に、鉄筋径とかぶり厚40mmを上下縁側それぞれに加えた値を10mm単位で切り上げた数値である。なお、 σ_e は140N/mm²として計算した。

支持条件は支間長 2.5m の単純支持とし、幅 500mm , 長さ 3m の間（図-2 破線部）を繰返し走行する往復載荷とした。荷重ステップ図を図-4 に示す。本試験では 100 年相当耐久性の確認として既往の文献³⁾を参考に、 $250\text{kN} \times 10$ 万回を実施した。その後、プレキャスト部と間詰部間の目地からの漏水の有無を確認する水張り試験を行った。水張り試験状況を写真-3 に示す。水張り試験は水深 10mm で、水を 6 時間静置した。水張り試験後、水を取り除き、試験体の疲労破壊性状の確認を目的に図-4 に示すように 4 万回載荷ごとに 50kN ずつ荷重を増加させ、試験機の最大荷重である 490kN まで荷重を増加させた。各荷重段階における載荷回数の合計は 46 万回であり、この条件における換算走行回数は、基本軸重³⁾を 157kN , 床版表面を乾燥状態, S-N 曲線の傾きの逆数を松井ら⁴⁾が提案する 12.76 として次式(2)より求めると、およそ $4,400$ 億回となる。

走行載荷試験開始直前にゼロセットを行い、所定回数載荷後に床版中央部において静的載荷を行い、床版のたわみ、鉄筋ひずみ、プレキャスト部と間詰部界面の目地開き量を計測した。床版のたわみは鉛直変位計、鉄筋ひずみはひずみゲージ、目地開き量は π ゲージを用いて計測した。鉛直変位計および π ゲージ位置は図-2に、ひずみゲージ位置は図-5に示す。

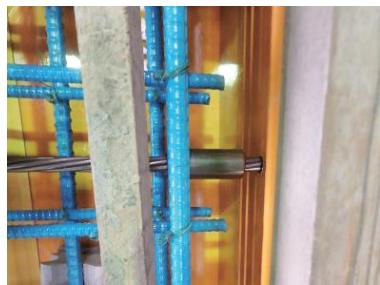
写真-1 圧着グリップ

を $20\text{kg}/\text{m}^3$ 添加した早強ポルトランドセメントを用いたコンクリートを使用した。鉄筋はエポキシ樹脂塗装鉄筋で SD345, PC 鋼材は SWPR7BL 1S15.2 を使用した。PC 鋼材はプレテンション方式で配置したため、試験体端部から 65ϕ 区間は、プレストレス力が減少する。そこで本試験では、定着長の低減を目的として、PC 鋼材端部に写真-1 に示すような圧着グリップを設置した。

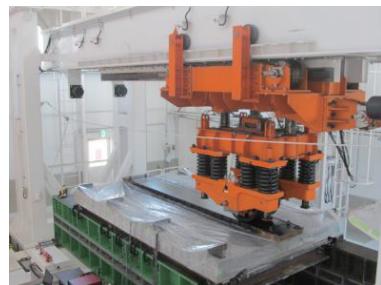
写真-2 輪荷重走行試験機

試験は(株)G&U 技術研究センターが保有する輪荷重走行試験機を用いて行った。使用した試験機を写真-2 に示す。試験機の車輪は直径 0.7m , 幅 0.5m の鉄輪で、走行時の最大荷重は 490kN , 回転速度は最高 15 回転/分であり、試験は $10\sim15$ 回転/分の速度で行った。

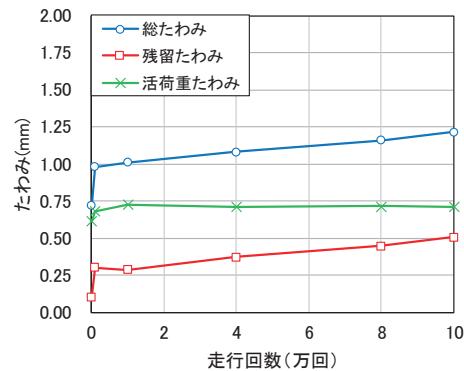
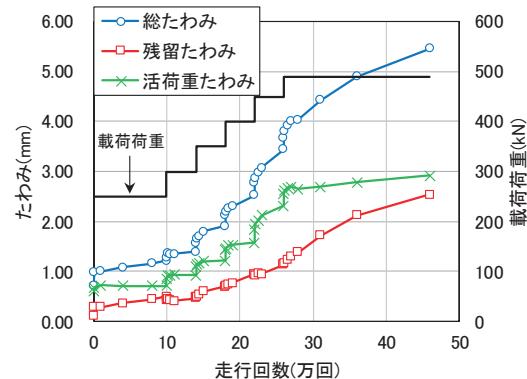
図-6 走行回数－たわみ関係

図-6に床版中央部における走行回数－たわみ関係を示す。図-6(a)は100年相当耐久である250kN×10万回の詳細を、図-6(b)は全ての荷重ステップにおける走行回数－たわみ関係を示している。総たわみは各荷重段階の最大荷重時、残留たわみは除荷時に計測した値、また、活荷重たわみは総たわみから残留たわみを差し引いた値を示す。総たわみおよび残留たわみは、載荷回数の増加とともに漸増し、また、490kN以降でのたわみはそれまでより大きく増加する傾向を示した。一方、活荷重たわみはいずれの荷重段階においてもおおよそ一定の値を示した。そのほかの鉛直変位計測位置においても同様の傾向を示しており、継手構造に起因するたわみの急激な変動は確認されなかった。

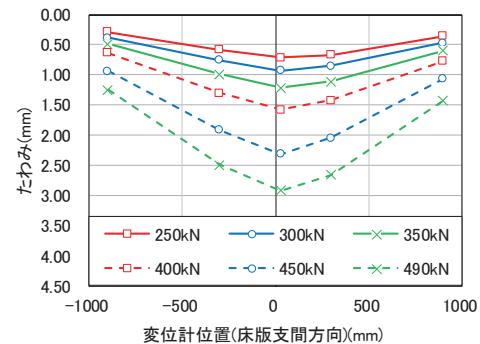
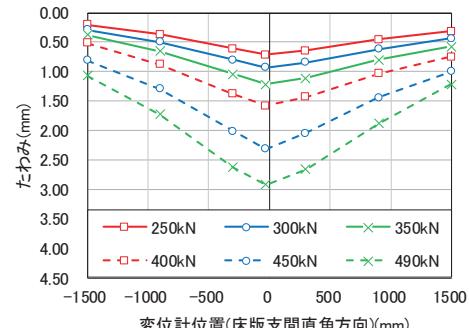
図-7 変位計位置－たわみ関係
(活荷重たわみ)

図-7(a)に床版支間方向（橋軸直角方向）、図-7(b)に床版支間直角方向（橋軸方向）の変位計測位置とたわみの関係を示す。値は各荷重段階における最終載荷時の活荷重たわみを示している。載荷荷重の増加とともにいずれの計測位置においても活荷重たわみは増加し、また、荷重ステップが増すにつれステップ間のたわみ差が大きくなっていることが確認できる。図-7(a)について、支間中央を中心にして左右のたわみを比較すると、いずれの荷重段階においてもおおよそ同等の値を示していることが確認された。これより、ループ鉄筋を傾斜配置しても、床版支間方向のたわみ挙動に差はないと考えられる。

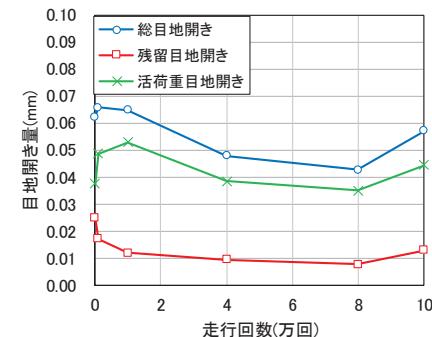
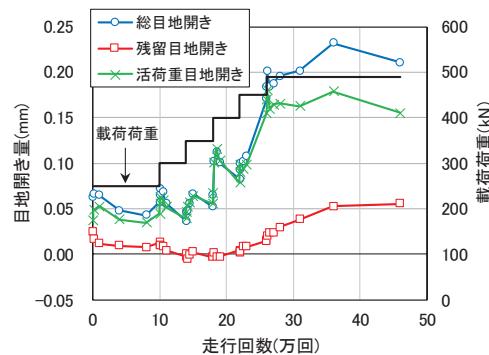
図-8 走行回数-目地開き量関係

図-8に載荷回数－目地開き量関係を示す。図は全

6箇所のうち最も大きな数値を示した載荷点直下における値を示しており、それぞれの値の表示形式は図-6と同様とした。図-8(b)より、たわみの場合とは異なり、各荷重段階での目地開き量は変動しており、一定の値を示さなかった。輪荷重の衝撃により、それぞれの走行回数時で鉛直方向に微小な段差が生じたためと推察される。一方、図-8(a)の100年相当の疲労耐久性である $250\text{kN} \times 10$ 万回に着目すると、最も大きい値で 0.07mm であり、極めて小さな目地開き量であった。 $250\text{kN} \times 10$ 万回後の水張り試験では、下面の目地部からの漏水は確認されなかったことから、100年相当の疲労耐久性を有すると考えられる。

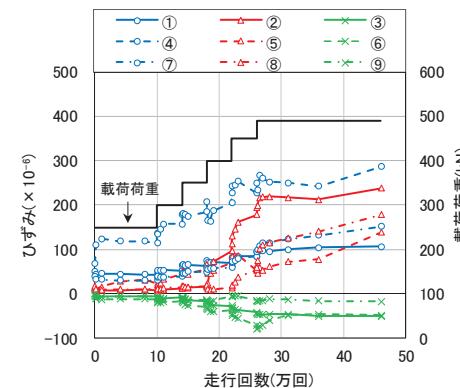
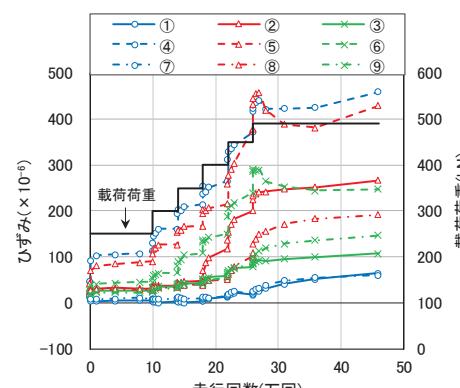
図-9 走行回数-鉄筋ひずみ関係

図-9(a)にループ鉄筋下面側ひずみ、図-9(b)に主鉄筋下面側ひずみの走行回数とひずみの関係を示す。グラフ中の番号は図-5と対応しており、また、ひずみは活荷重ひずみを示している。活荷重ひずみは総ひずみから残留ひずみを差し引いた値であり、総ひずみは各荷重段階の最大荷重時のひずみ、残留ひずみは除荷時のひずみである。図-9(a)より、ループ鉄筋に生じるひずみは、間詰め部に近いほど大きくなる傾向を示し、とくに載荷点直下の④では大きい値を示した。ゲージ③、⑥、⑨では、ひずみは圧縮を示した。これは、床版の支持条件により当該位置では負曲げが生じているためと考えられる。10万回までのひずみの推移を見ると、急激なひずみの増加は確認されない。図-9(b)の主鉄筋では、支間中央位置(④、⑤、⑥)においてひずみは大きくなる傾向を示しており、通常の床版挙動と同様であると考えられる。支間中央から 450mm ずつ離れた位置のゲージ①、②、③と⑦、⑧、⑨を比較すると、載荷荷重 350kN まではいずれもほぼ同等のひずみを示している。一方、 400kN 以降では②と⑧に着目すると、ひずみは 50×10^{-6} 程度の差が生じている。これは、床版下面のひび割れの進展に伴い差が生じたものと考えられる。主鉄筋においても、10万回までは急激なひずみの増加は確認されなかった。

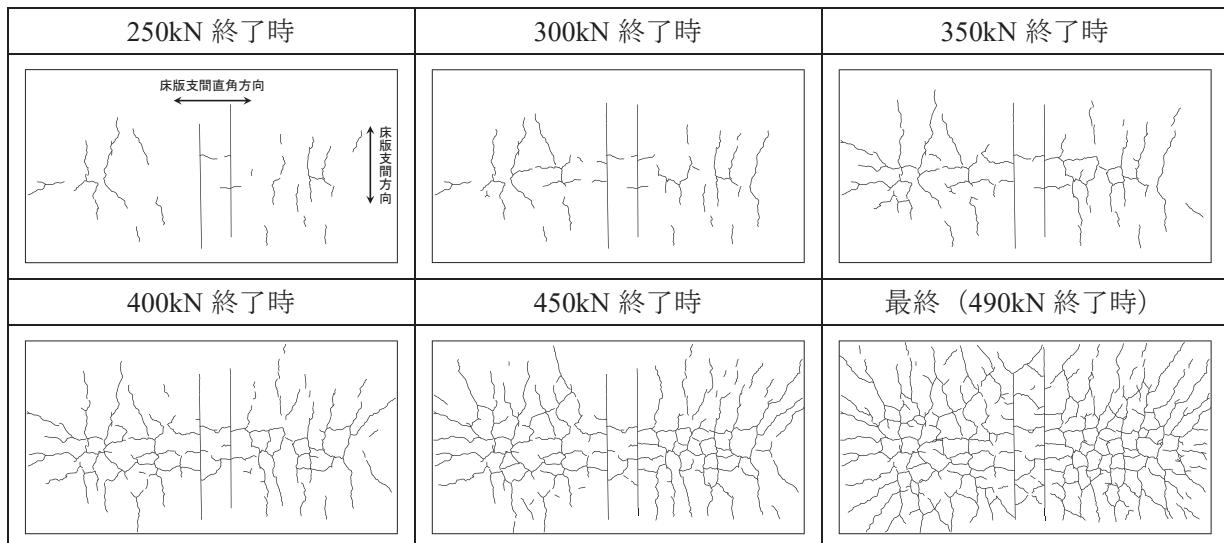
図-10 ひび割れ進展図

図-10にひび割れ進展図を示す。 250kN までは目地開きおよびプレキャスト部で床版支間方向のひび割れが生じた。その後間詰部では床版支間直角方向にひび割れは発生していない。そのため、ループ継手

を傾斜配置した間詰部の疲労耐久性は、PC 床版部と同等以上であると考えられる。490kN×20 万回載荷後も疲労による押抜きせん断破壊は生じなかつたことから、改良型ループ継手は十分な疲労耐久性を有していると考えられる。

- (1) 輪荷重走行試験を行った結果、実橋での 100 年相当の損傷を与える荷重ステップ (250kN×10 万回) では、鉛直たわみ、目地開き、鉄筋ひずみの急激な増加、および水張り試験による床版下面からの漏水は確認されなかつた。
- (2) 間詰部のひび割れも急激な進展は見られず、最終的なひび割れ性状も亀甲状であり、一般的なひび割れ進展と同様であることから、ループ鉄筋の傾斜配置による影響は確認されなかつた。
- (3) 490kN×20 万回載荷後も疲労による押抜きせん断破壊は生じなかつた。
