架設桁と移動式門構を用いたゲルバー桁橋の撤去 (香良洲橋撤去工事)

(株)ピーエス三菱 正会員 工修 ○岡林 秀勝
(株)ピーエス三菱 佐々木信幸

キーワード：架設桁(2組桁), 移動式門構, ゲルバー桁撤去, 渇水期施工, 切断水循環利用

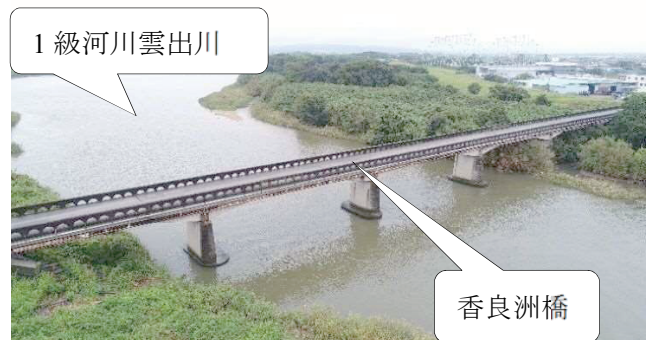
写真-1 香良洲橋と一級河川雲出川

一般県道 575 号香良洲公園島貫線は国道 23 号と香良洲町を最短で結ぶ県道であり、災害時には第二次緊急輸送路として重要な役割を担ってきた。本線の一級河川雲出川を渡河する香良洲橋(写真-1)は供用後約 60 年が経過し、老朽化が著しく、大規模地震などに対する耐震性に問題が生じていた。また機能面では道路幅が狭く(W=5.4m)、歩道が無いため、円滑な交通および歩行者等の通行の安全の確保が困難な状況となっていた。こうしたことから、通行者の安全・安心の確保、治安上の安全を確保するため、抜本的な対策として、香良洲橋の架替え工事が実施されることとなった。

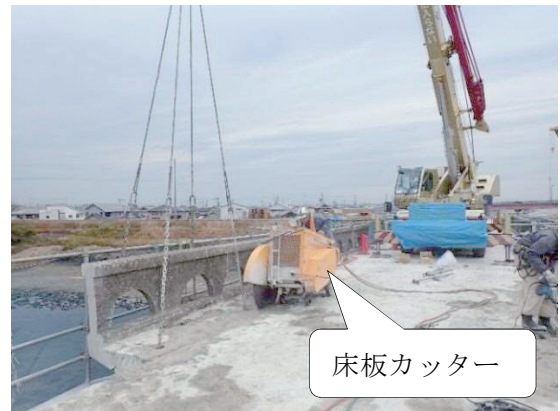
写真-2 高欄・張出し床板切断状況

架設桁(2組桁)の設置スペースを確保するため、先行して壁高欄および張出床板を撤去した。壁高欄・張出し床板は床板上に油圧式クレーン(25t吊り)を配置し、部材を吊った状態で切断作業を行った(写真-2)。1ブロックの切断サイズはクレーン能力を考慮して3.3t以下(橋軸方向寸法L=3.0m以下)となるように設定した。

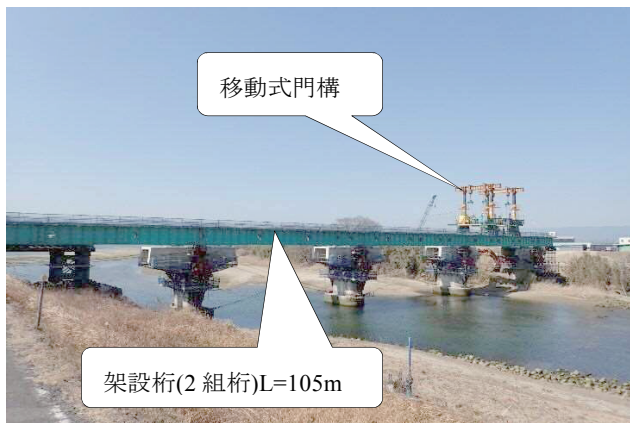
写真-3 架設桁と移動式門構

主桁本体は架設桁(2組桁)および移動式門構を使用して全体を8分割して切断・撤去を行った(写真-3)。主桁は桁高が1.6mから2.8mまで変化する変断面であり、横方向の転倒に対して不安定であるため河川上では断面方向のみ切断し(写真-4)、バックヤードでの2次切断で主桁と床板を切り離した。切断位置は図-3, 5に示すとおりであるが、吊り装置およびベント材の耐力より1ブロックが120t以下となるように切断位置を定めた。

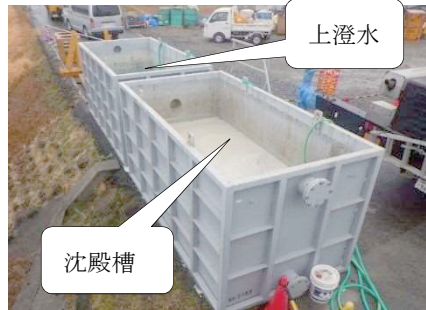
写真-7 切断水の回収と循環利

環境対策としてコンクリートの切断水が河川内に流入しないように切断水は足場上のシートに集水し(写真-6), タンクで沈殿させて循環利用した(写真-7)。循環利用した切断水は最終的には建設汚泥として産廃処分した。また3次破碎ヤードとして使用した河川内の高水敷には破碎したコンクリートガラが残留しないように敷鉄板とシートで全面養生した(写真-8)。

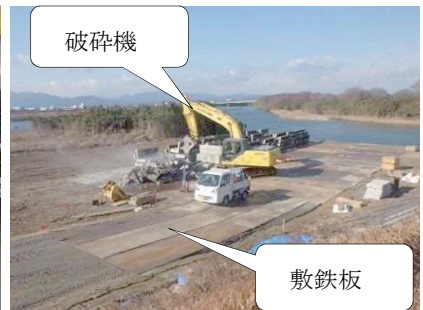
写真-8 破碎ヤードの鉄板養生

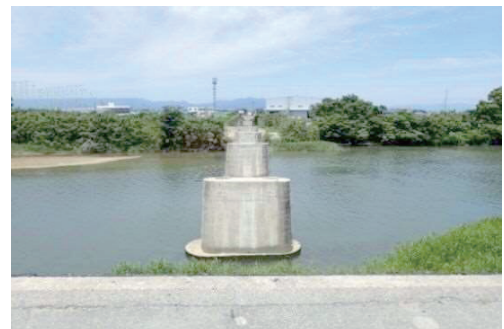
写真-9 ゲルバー桁撤去完了

架設桁(2組桁)と移動式門構を使用した新しい撤去工法を提案することにより、約8ヵ月間の渇水期の工程制約に対して1ヵ月以上の余裕をもって工事を完了することができた(写真-9)。また環境への配慮などにより、近隣および漁業関係者との良好な関係を築き、無事故で工事を終えた。今後、土木構造物が大規模更新時代を迎えるにあたり、本稿が参考になれば幸いである。
