(仮称) 見晴橋の施工報告

1. はじめに

(仮称) 見晴橋は、北海道北見市内の市街地骨格軸を形成する環状線の連絡路線として交通渋滞の緩和および市街地における交通流の改善を目的に計画された一級河川常呂川を渡河する橋長 527.0m の8径間連続1室箱桁橋である。本橋は、市民イベントなどが多数開催される「香りゃんせ公園」内に架橋されることから、河川景観と周辺環境への調和を目指した傾斜ウェブと緩やかな変断面を有する主桁形状となっている。本工事は、主桁製作をカンチレバー工法および固定式支保工により架設後、地覆を含む橋面工を通年施工で実施した橋梁上部工の工事である。

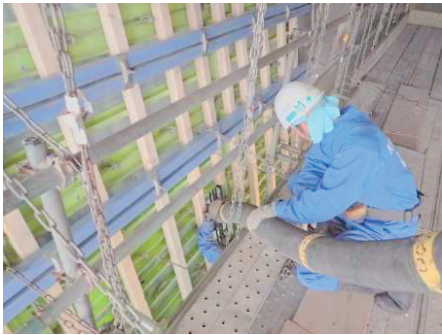
本橋の主桁は、**図-1**に示すとおり最大桁高が6.2mでウェブが傾斜しており、通常のコンクリート打ち込み方法である主桁上面からの施工では、コンクリートが鉄筋などに接触することによる材料分離や傾斜ウェブにおけるバイブレーターの締固め不足に起因する豆板発生が懸念された。そこでコンクリート打ち込み時の材料分離を低減し、確実な充填・締固めによる表層品質を確保するため、本工事では中間投入口付透明型枠を採用した (**図-3**)。施工時は、この中間投入口よりウェブ内の底版付近まで圧送ポンプ筒先を差し込んでコンクリートを打ち込むことで材料分離の発生抑制を行った (**写真-1**)。また、コンクリート打ち込み中は、充填・締固め状況を目視にて確認を行った (**写真-2**)。

写真-1 中間投入口からの打設

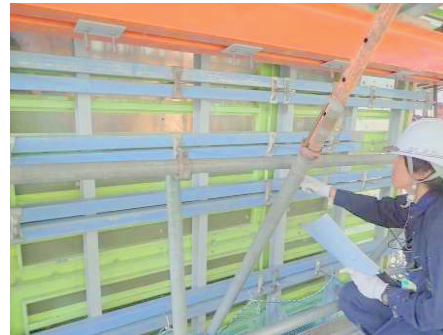
写真-2 充填・締固めの目視確認

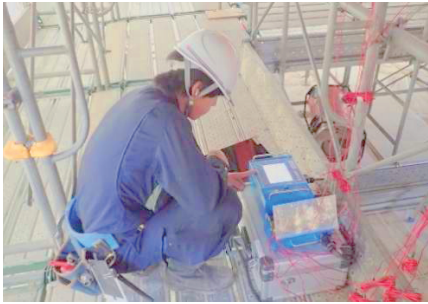
主桁コンクリートの打ち込み時は、コンクリート充填検知システムのモニターを常時確認し、下床版および定着具下面への確実な充填・締固めを実施した（写真-4, 写真-5）。

写真-4 充填・締固め確認

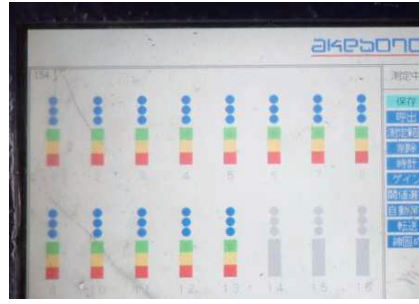
写真-5 充填締固め確認モニター

凡例
 ■: 空気
 ■: 水分
 ■: コンクリート
 ●●: 締固め完了

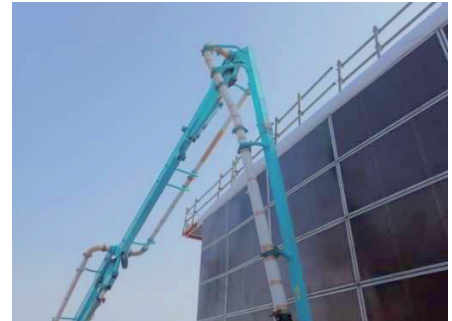
主桁および地覆コンクリートはポンプ車による施工箇所までの圧送により打ち込みを行うが、冬期は配管内でコンクリート温度が低下し、性状変化による豆板などの初期欠陥が懸念された。そこでコンクリート温度の低下を抑制するため、ポンプ車および橋面上の配管に断熱シートを設置（写真-6, 写真-7）し、打設を行った。この対策の結果、コンクリート荷下ろし時とポンプ車筒先での温度低下が最大 2℃で収まり、圧送によるコンクリートの性状変化もなく良好な打ち込みを実施した。

写真-6 ポンプ車断熱シート設置

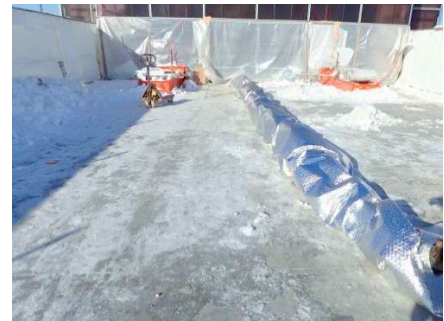
写真-7 橋面上断熱シート設置

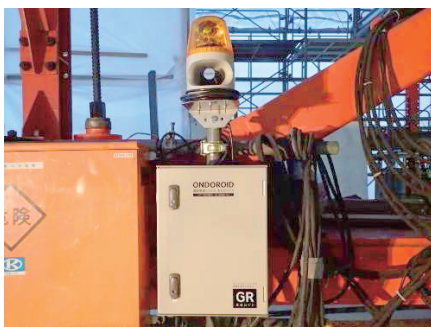
寒中コンクリートの養生管理においては、外気温の急激な低下や作業中の人為的な原因などにより、コンクリートの温度が低下することによる初期凍害発生が懸念された。そこで本橋の温度制御養生の管理は、現場外でもリアルタイムでコンクリート養生温度確認が可能であるとともにコンクリート温度が管理値（本橋では 10℃に設定）を下回った際、担当者に警報メールが発信される「モバイル式コンクリート温度養生管理システム」を採用し、コンクリート温度に急激な変動が発生しても迅速に対応できるシステムを採用した（写真-8, 写真-9）。

写真-8 養生管理システム, 温度測定状況

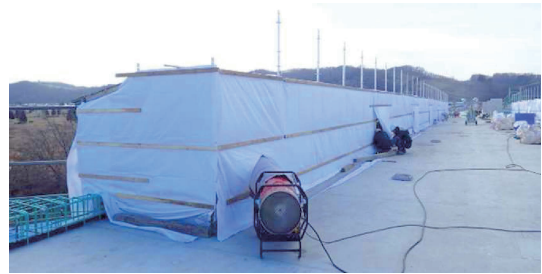
地覆側面および上面側については、この方法で適切な寒中施工の養生管理は可能である。しかし地覆底版側については、養生シートで覆っても底型枠材が配置されているため、暖かい空気が底面側まで行き届かず (図-5 A部)、コンクリートの初期凍害や地覆上面側との温度差によるひび割れ発生が懸念された。そこで本橋では、通常の温風型ジェットヒーターに加えて地覆底面型枠部に設置した鋼管パイプに熱風を送風し、地覆の底版型枠を直接温める方法を採用した (写真-10, 写真-11, 写真-12)。

写真-10 地覆雪寒施設全景

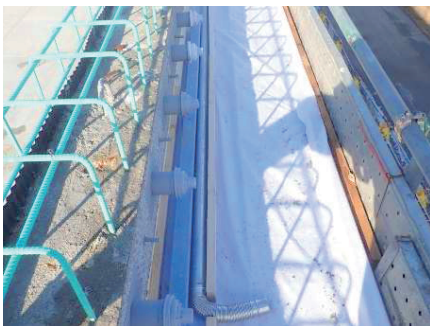
写真-11 地覆底版鋼管パイプ配置

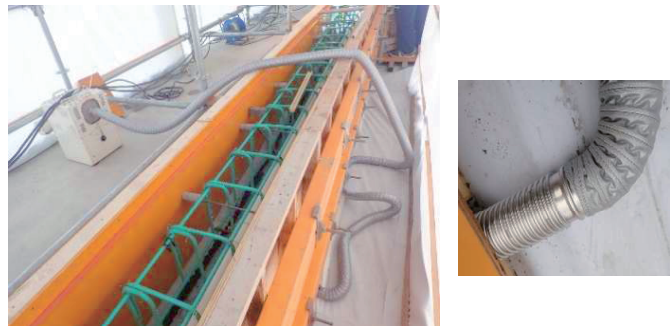
写真-12 熱風送風機による底版型枠加温状況

この結果、地覆底版側においても本工事で定めたコンクリート養生温度の管理下限値である 10℃以上を確保するとともに地覆上面側との温度差も最大 3℃と極めて小さいことから、適切に寒中コンクリートの養生管理を実施できたと考える。
