3. 円筒型枠下のコンクリート充填

3. 2 対策

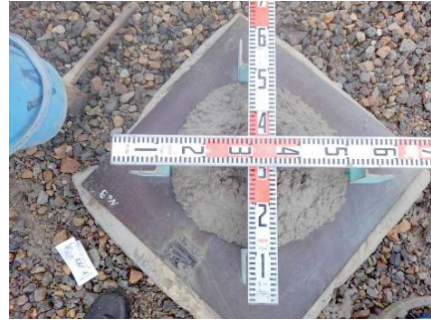
写真-1 中流動コンクリート

主桁コンクリートの設計基準強度は40N/mm²であった。計画時のスランプは12cmであったが、充填性を向上させるため締固めを必要とする中流動コンクリートに変更した。中流動コンクリートのスランプフローの目標値は40cmとした(写真-1)。中流動化により、ワーカビリティが向上し、確実に円筒型枠下の充填を行うことができた。また、夏期施工においてもコールドジョイントの発生もなく出来ばえにおいても良好な施工となった。

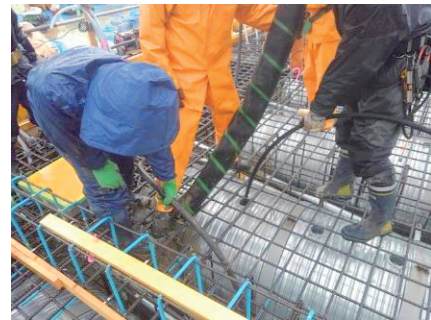
写真-2 コンクリート打設状況

締固め孔により、円筒型枠下のコンクリートに直接振動を与えることができ、確実な充填が可能となった。また、コンクリート打設時(写真-2)に橋軸方向および橋軸直角方向の締固め間隔の目安とすることで、施工管理上も有効であった。

円筒型枠下のコンクリートを直接締固め可能とするために、円筒型枠の頭頂部に内部振動機挿入用の締固め孔をφ75mm・500mm間隔で配置した。締固め孔は、φ50mmの内部振動機が挿入可能な孔径とした。

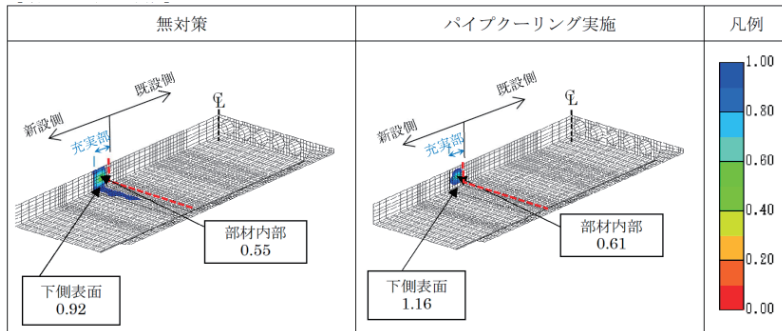
図-7 ひび割れ指数

パイプクーリングによりひび割れ指数が改善され、部材表面のひび割れ指数1.0以下の範囲は消滅した(図-7)。部材内部のひび割れ指数も0.06改善されたが、パイプクーリングを実施した場合でも、部材内部におけるひび割れ指数は0.61と小さいことから、温度応力に対する補強筋を配置することとした。「コンクリート標準示方書(設計編),2017年制定」に示されている「温度ひび割れ幅の評価式」を用いて、ひび割れ指数よりひび割れ幅を0.2mm以下とするための必要鉄筋量を算出した。

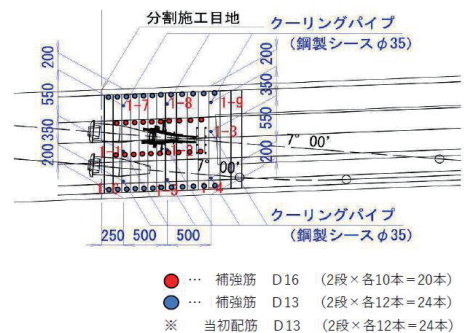
図-8 鉄筋配置図(側面)

その結果、配置鉄筋量は上面および下面でそれぞれD13×24本、内部でD16×20本となった(図-8)。
