PC鋼線の腐食に伴う張力変動に関する一検討

(一社) 日本建設機械施工協会 施工技術総合研究所 正会員 博(工) ○渡邊 晋也
 (株) 高速道路総合技術研究所 正会員 工修 村西 信哉
 (株) 高速道路総合技術研究所 正会員 長谷 俊彦
 (一社) 日本建設機械施工協会 施工技術総合研究所 博(工) 小野 秀一

Key words : Prestressed concrete steel wires , Corrosion , Tension force

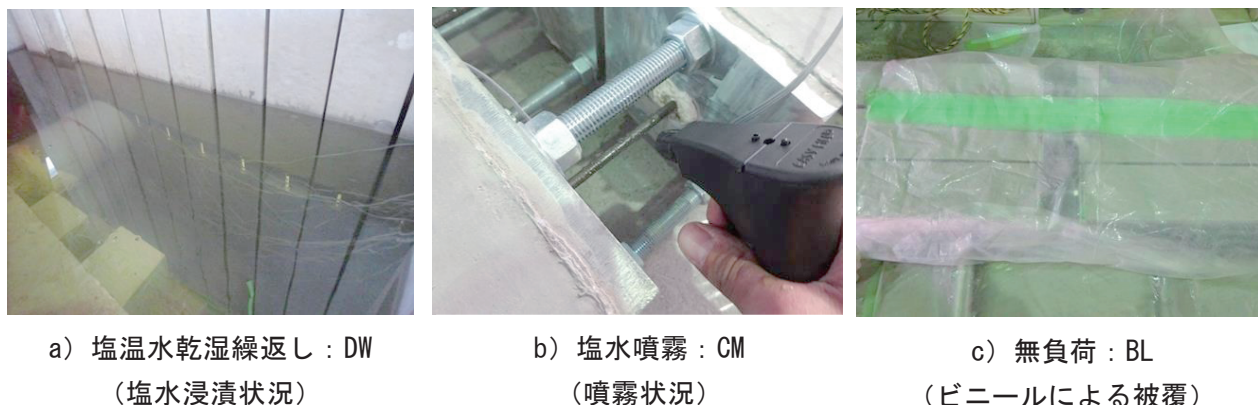
写真-1 促進試験の状況

コンクリート材齢24日目(緊張力導入から16日後)からPC鋼線の腐食促進を開始した。本研究では、PC鋼線の腐食促進条件を2手法として実施している。また、腐食が生じない試験体を比較試験体とした。促進試験状況を写真-1に示す。また、詳細な促進条件を以下に示す。

塩温水乾湿繰り返し方法の条件として、40±10℃の5%NaCl水溶液を用いて24時間浸漬させたのち、ドライヤーを用いた40±10℃の乾燥を60時間実施するのを1サイクルとしている。本論文で

塩水噴霧は、室内に静置している試験体に対して、露出させた PC 鋼線に噴霧器を用いて 1 週間に 3 回 3%NaCl 水溶液を 10cc 噴霧している。本論文では塩水噴霧の凡例を CM と記載する。

室内に静置している試験体に水や塩水が接触しないように、露出させた PC 鋼線をビニールで覆って静置している。本論文では無負荷の凡例を BL と記載する。

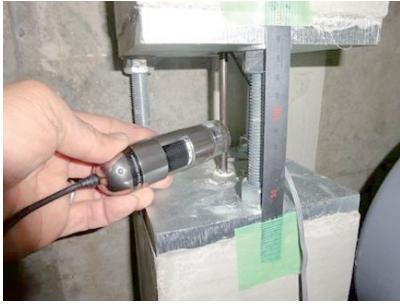
写真-2 目視観察状況

①および②の測定位置は、腐食対象 100mm の範囲で 3 ヶ所を測点と設定し、測定位置が常に同じになるようにしている。また、PC 鋼線の直径は 1 ヶ所につき 0 度と 90 度の向きを変えて 2 点測定している。測定状況を写真-2 から写真-4 に示す。

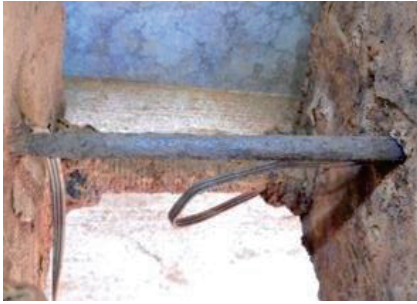
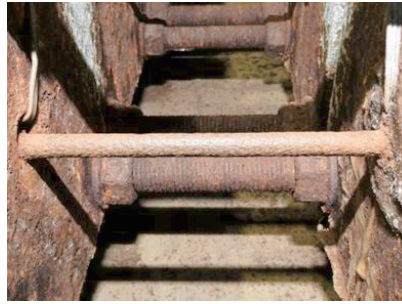
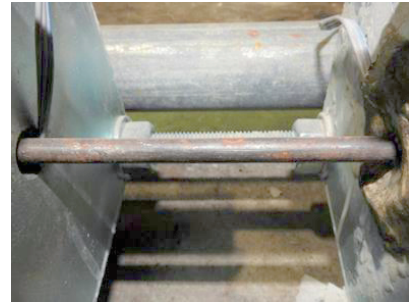
写真-5 PC 鋼線の腐食状況

PC 鋼線の表面を観察した結果を写真-5 に示す。なお、写真は錆を除去した後に撮影を行っている。DW 試験体では、促進試験開始後 7 日目から腐食が発生した。この結果は緊張の有無による違いは見られなかった。その後、48 日目から孔食が確認された。301 日目以降ではより孔食が顕著になってきている。

a) 塩温水乾湿繰返し (DW)
(試験開始 329 日目)

b) 塩水噴霧 (CM)
(試験開始 442 日目)

c) 無負荷 (BL)
(試験開始 442 日目)

この時点で、緊張なしの試験体では、緊張ありと比較して孔食は少ない結果となった。CM 試験体では、塩温水乾湿繰返しと同様に促進試験開始 7 日目から腐食が確認され、48 日目に孔食が確認された。その後、腐食が進展し、孔食が多く確認されている。なお、緊張の有無による違いは確認されなかった。BL 試験体については、48 日目で点錆は確認されたが、その後の腐食進展は確認されなかった。実構造物の環境を考えると、CM の方が実環境に近いと思われる。

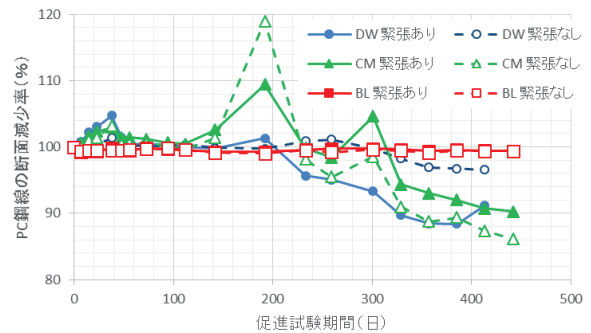
図-2 PC 鋼線の断面減少率

腐食促進試験開始から 442 日間経過までの PC 鋼線径を測定した結果から、PC 鋼線の断面減少率を算出した結果を図-2 に示す。この図からも分かるように、BL 試験体は緊張の有無に関わらず PC 鋼線の径に変化が見られなかった。一方で、腐食を促進させている DW と CM は初期に PC 鋼線の径が大きくなっているが、これは錆が生じて除去が完全でなかったことが理由として考えられる。その後、DW では促進試験 200 日以降で断面が小さくなり始め断面減少率は 90% 程度になった。CM においては DW に遅れて断面が減少する結果となった。断面減少率は 85%~90% まで減肉する結果となった。また、緊張力の有無については、DW と CM の結果が異なった。上述したように実環境に近い CM を想定する

と緊張力の有無による腐食の違いは無いと考えられる。

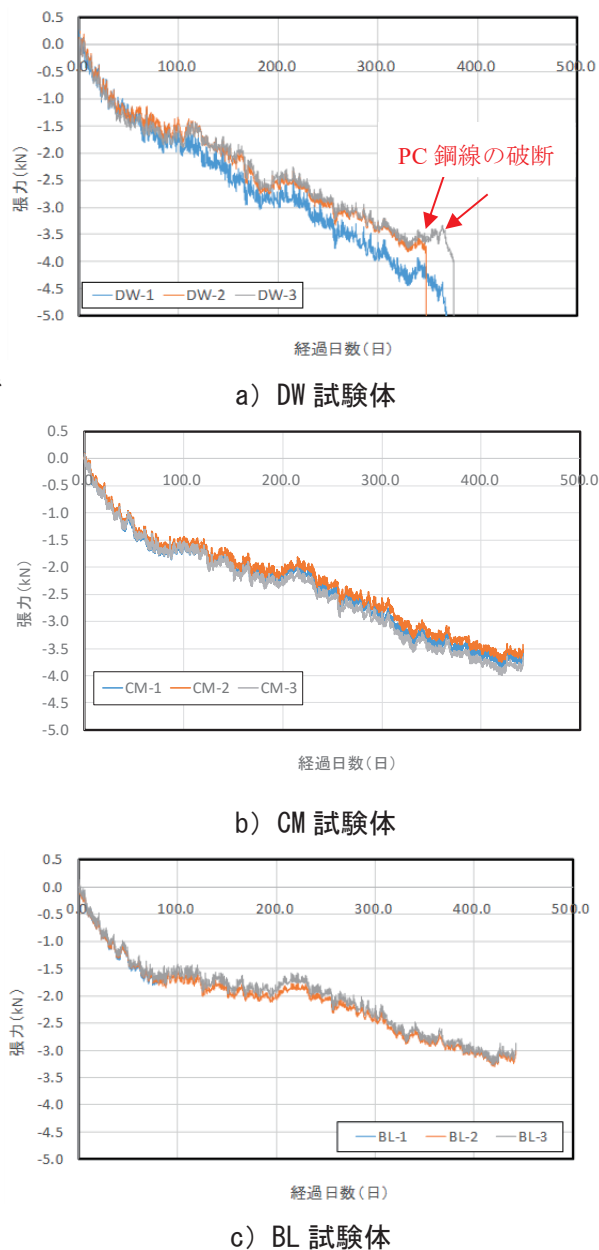
図-3 各試験体の張力変動

ロードセルを設置した各条件の試験体3体の張力結果を図-3に示す。DW試験体は促進試験中にPC鋼線が破断(DW-2:346日, DW-3:376日)した。PC鋼線が破断する直前まで張力に大きな変化は見られないことが判明した。このことから、張力をモニタリングしPC鋼線破断の前兆をとらえることが困難であることが考えられる。ただし、本試験ではPC鋼線で実施していることから、複数の鋼線で組み合わせているPC鋼より線については素線の破断に伴い、張力が変動することが考えられる。したがって、別途検討をする必要があると考えられる。CMおよびBL試験体については、本試験期間中に破断は生じていない。

BL試験体はPC鋼線が腐食していないことから、PC鋼線のリラクゼーションとコンクリートのクリープや乾燥収縮の影響で張力が低下したものと考えられる。したがって、各促進試験体の張力とBL試験体の張力の差分をとることで腐食の影響による張力変動を捉えることができる。図-4に腐食の影響による張力変動の結果を示す。なお、DW試験体については、破断する直前までのデータで比較している。その結果、腐食がもっとも激しいDW試験体の張力変動が大きいことが判明した。腐食が進行した200日以降で概ね0.8kNから1.0kN程度の減少が確認された。また、CM試験体についても、BL試験体より張力が低下することが判明した。CM試験体についても、120日以降から張力の減少が確認された。DW試験体、CM試験体ともに、断面減少が生じる前から徐々に張力の差が生じ始めていることが確認された。以上のことから、PC鋼線の腐食により張力が低下する結果となった。

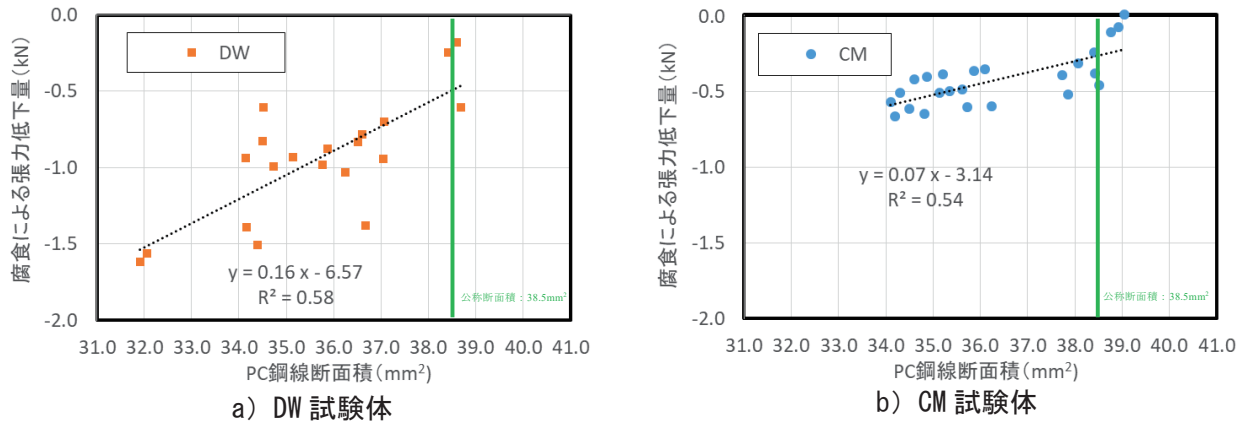
図-5 PC 鋼線断面積と張力低下量の関係

腐食によりPC鋼線の断面積が減少した場合の張力低下量との関係を図-5に示す。PC鋼線断面積は錆を除去した後測定した直径を用いて算出し、張力低下量は各試験結果からブランクを差分した値を用いている。その結果、DW試験体はPC鋼線の断面積が減少につれて張力低下量が大きくなる関係が確認された。両者の相関が約0.6であった。また、CM試験体についてもDW試験体と同様にPC鋼線の断面積が減少することで、張力低下量が大きくなることが確認された。両者の傾きに違いがある

のは、腐食の速度が違うことが要因として考えられる。上述したように実構造物はCMに近いと想像できることから、腐食による張力の低下は生じるが、その影響は小さいものと考えられる。

以上のことから、腐食が生じてPC 鋼線の断面積が減少することで張力が低下することが分かった。なお、張力が低下するのは、PC 鋼材が伸びたことが要因として考えられる。
