## グラウト充填状況の異なるPC部材の腐食促進によるPC鋼材破断実験

Abstract : This paper describes that the break properties of PC tendon and the applicability of detecting it by a sensor. The specimens are imitated the post-tensioned PC member and they have various grout filling condition. The PC tendon is broken by the electric corrosion. In addition, the impact waves and frequency of them are obtained by the acoustic sensors. The results support that the impact, frequency and breaking surface depend on the difference of the PC tendon type and the filling condition of the grout. The results suggest that there exists the necessity of more consideration about where to install sensors.

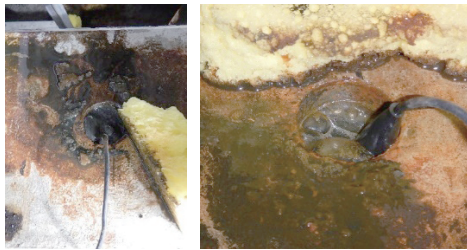
写真-4 腐食生成物の確認

PC鋼棒供試体では、実験開始から約10日後に削孔部では腐食生成物がみられた(写真-4)。また、1A以上の電流が流れたことから、0.8~1A程度の電流が流れるように電圧を調整して通電を継続した。
