流電陽極材を用いた腐食緩和工法のプレテンション方式PC橋への適用

金沢大学 ○亀田 浩昭
(株)ピーエス三菱 正会員 博士(工学) 青山 敏幸
(株)ピーエス三菱 正会員 工博 石井 浩司
中日本ハイウェイ・エンジニアリング名古屋(株) 正会員 工博 鳥居 和之

Key words : Galvanic anode , Corrosion mitigation , Salt damage , Pretensioned PC girder

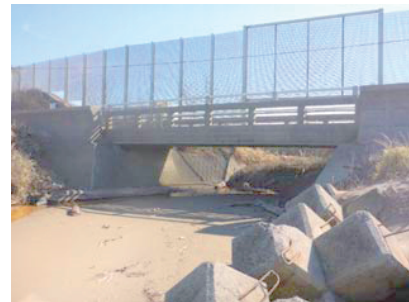
写真-1 対象橋梁の状況 (海側)

対象構造物は、写真-1および図-2に示す橋長 10m の小規模プレテンション方式 PC 桁橋であり、日本海の海岸線沿いに 1986 年に建設され自転車道として利用されている橋梁である。対象の PC 桁は、昭和 50 年代ごろまでに数多く建設された I 桁橋であり、小規模橋梁でよく見られる形式である。

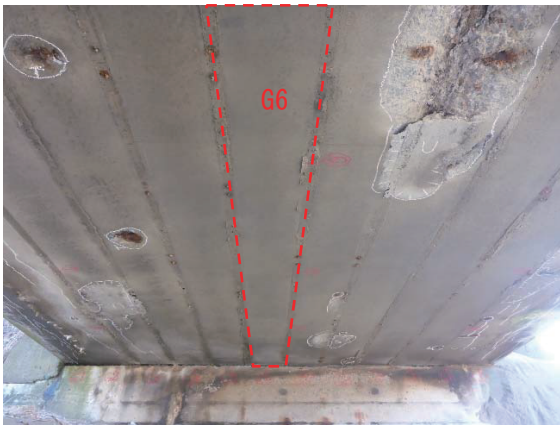
写真-2 劣化状況

PC 桁の下面には写真-2に示すような飛来塩分の影響による塩害劣化が見られ、PC 鋼線に沿ったひび割れや鋼材腐食に起因する浮きや剥離が生じていた。PC 鋼線に沿ったひび割れは雨水がかかる外側の桁に集中しており、浮きや剥離は全面に散在していた。今回、流電陽極材を設置する桁の付近でドリル法を用いて塩化物イオン量を分析した。その結果を図-3に示す。塩化物イオン量は桁下面付近の濃度をもっとも高く、PC 鋼線付近の深さ 30mm の濃度でも腐食発生限界である 1.2kg/m³ を上回る塩分量が確認された。また、

劣化の特徴として、端部の桁付近は劣化が著しいが、幅員中心部の桁は比較的軽微な劣化であった。

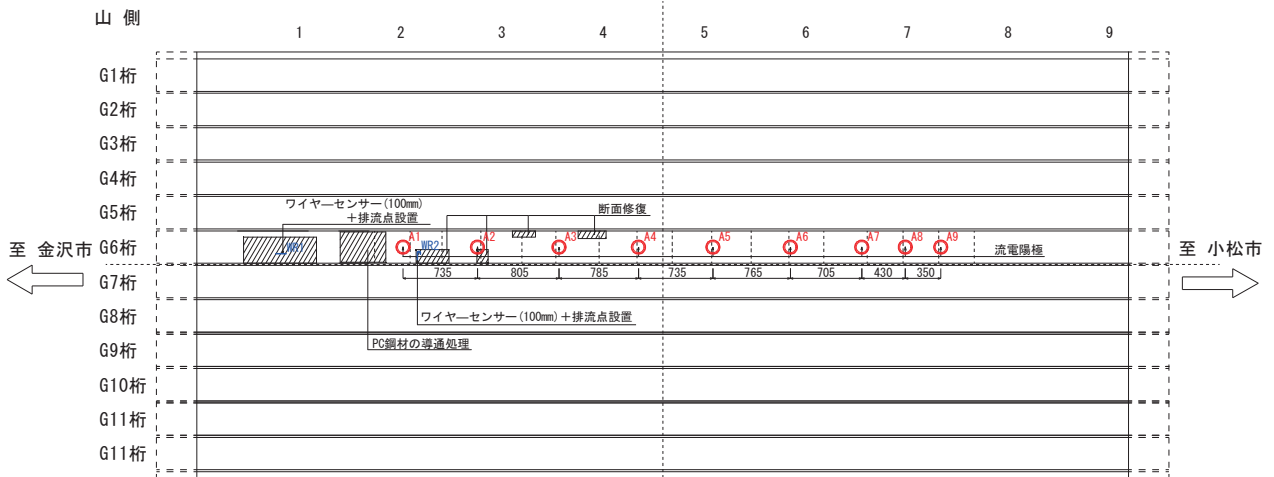
図-5 G6 桁下面の流電陽極材配置図

図-5 に G6 桁下面に設置した流電陽極材の配置を示す。全部で 9 個 (A1~A9) の流電陽極材を 700~800mm 間隔で設置した。図中の斜線部は、事前調査で浮きや剥離があった箇所であり、本施工にあたり断面修復を行っている。同時に PC 鋼線およびスターラップの導通処理も合わせて行っている。また、鋼材の電位をモニタリングするためのチタン製の腐食モニタリングセンター⁸⁾も図中の青色の位置 (WR1, WR2) に設置した。

流電陽極材はスターラップと直接導通させることで、配線にかかる手間やコストを省略できるように配慮している。このため、図中の破線で示すスターラップの位置あたりに流電陽極材を設置した。

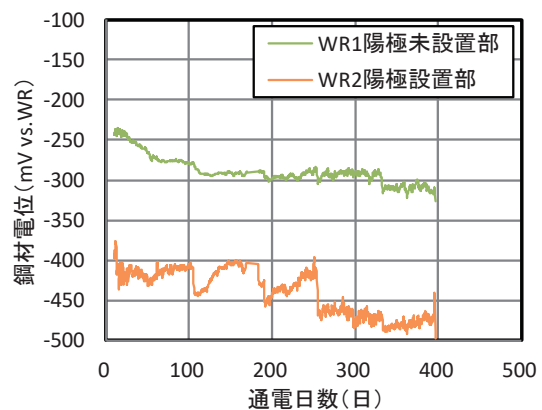
図-9 ワイヤーセンサーの鋼材電位の経時変化

図-9には, 陽極 A1 近傍に設置したワイヤーセンサーで計測した鋼材のオン電位の経時変化を示す。陽極近傍の鋼材は防食電流が供給され電位が卑化し, 約 400 日間の計測データから腐食緩和の効果が確認された。一方, 陽極を設置していない箇所の鋼材の自然電位は時間とともに電位が卑化し腐食傾向を示した。

している。これは、外気温が高いほど鋼材の腐食反応が進むため、陽極の発生電流量も大きくなる流電陽極の特徴が表れている。現在のところ約400日経過し電流量は低下しているものの図-9に示すG6桁の陽極設置部の鋼材電位(WR2)は概ね一定を保っているため、腐食緩和の効果が持続していると考えられる。
