新富良野大橋 A 橋の施工 — 厳冬期の張出し施工と生産性向上 —

(株)大林組 正会員 ○丸田 雅晴  
 国土交通省 菊地 和彦  
 国土交通省 山崎 勲  
 (株)大林組 正会員 坪倉 辰雄

キーワード：張出し施工，寒中コンクリート，自動計測技術，生産性向上

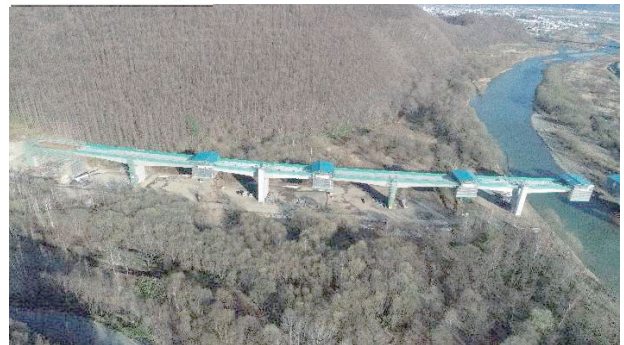
写真-7 全景写真

2019年5月現在のA橋工区的全景写真を写真-7に示す。4橋脚からの張出し施工が完了し、残る工事はA1側径間閉合と3ヶ所の中央閉合および橋面工の施工である。進捗率は70%を超えて工事終盤に差し掛かっており、2020年2月の工期末に向けて鋭意施工を進めている。本橋の施工にあたり今後も引き続き生産性向上に取り組むとともに、本稿が今後の同種工事の参考になれば幸いである。
