気仙沼燃油タンクの施工報告

(株)安部日鋼工業 ○内海 義紀
 (株)安部日鋼工業 正会員 瀬川 睦夫

工事名：気仙沼市朝日町津波復興拠点燃油施設基礎工事のうちP C防護壁工

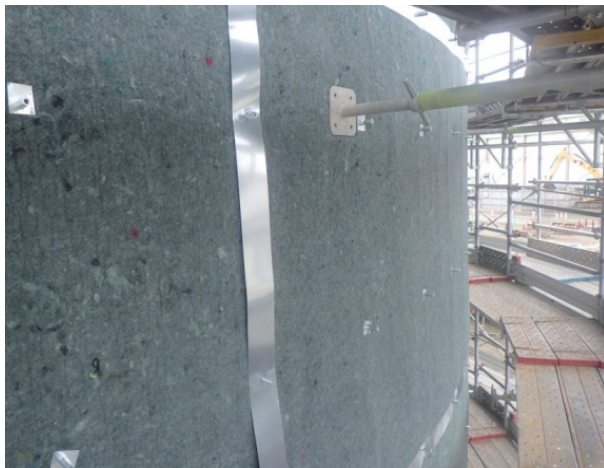
写真-2 繊維シート配置・固定

を使用することで、水分をタンク下部に誘導し鋼板底部に設けた漏油検知管用パイプから排水できるようにした。

そしてその10mmの不燃性繊維シートを垂直な鋼板に沿って円形に固定する方法として、厚み $t=0.32\text{mm}$ のメッキ処理されたブリキ板で、型枠用に設置したセパレーターとスタッドボルトとを接続する高ナットを利用して固定することとした(写真-2)。

外周に巻き立てられたPC壁のコンクリートと内部の鋼製タンクの鋼板は、外気温の変化に伴うタンク内面(鋼製タンク側板)と外面(PC壁)に伸縮差が生じること、津波被害に耐えた水道PCタンクを参考にして、400tクラスの船舶衝突を想定した非線形解析による壁頂部の変形量などから、PC壁と鋼製タンク側板との間に10mmの隙間を設けられた設計となっている。これに対し、PC壁と鋼板に隙間があることで、PC壁と鋼板との温度差により結露等で水分が発生すると予想されたため、コンクリート打設時に隙間を確保でき、温度差による隙間の収縮にも追従できる不燃性の繊維シートを

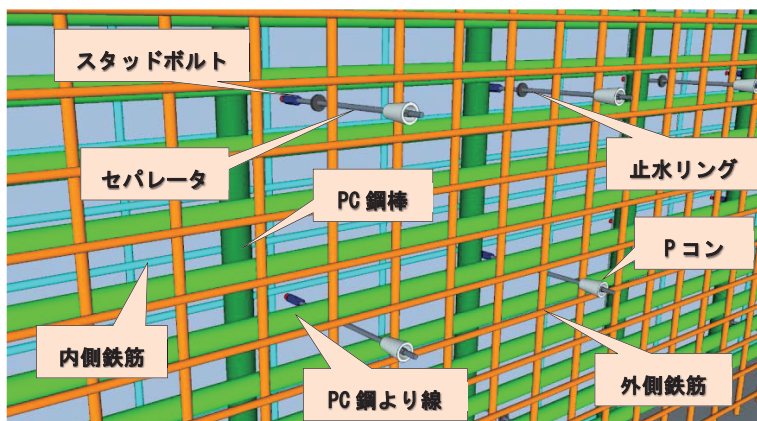
図-3 セパレーター配置図

鋼製タンクに厚さ350mmのコンクリートを巻き立てる外型枠を固定するため、セパレーター取付け用のスタッドボルトを予め溶接することとした。セパレーターの位置は、コンクリート表面が打放しのため、美観上、型枠の寸法を統一(木製型枠幅550mm)して目地が揃うように、均等に配置する必要がある。この位置を決定するにあたりCAD上でPC壁を平面に展開して①PC鋼材②鉄筋③鋼製タンクの溶接部④PC定着部⑤配管などの付帯物を重ね合わせて干渉チェックを行った(図-3)。
