橋梁名	平出高架橋 (上り線)
種別	4径間連続非合成鉄桁橋 (床版取替え前) → 4径間連続合成鉄桁橋 (床版取替え後)
橋長	150.184m
支間	33.016m + 41.627m + 41.611m + 33.008m
有効幅員	8.500m (床版取替え前) → 9.260m (床版取替え後)
おもな橋梁工事	床版取替え工, 延長床版工, ボルト取替え工, 伸縮装置工, 床版防水工, 舗装工, (はく落防止工, 塗替塗装工) ※ (): 規制工事終了後の施工

3. 設計概要

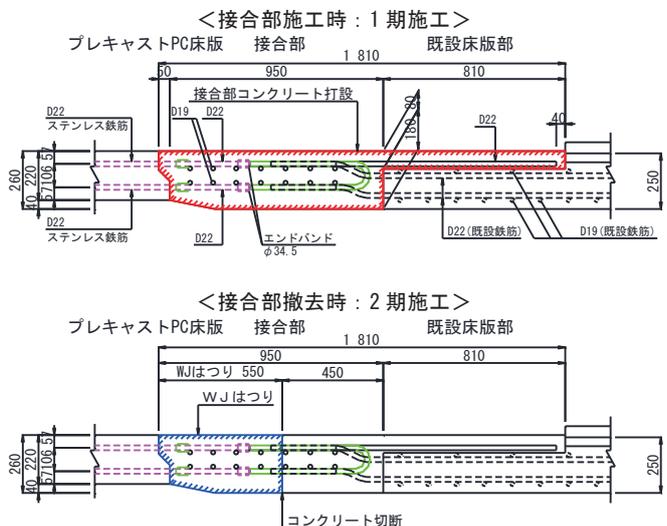
図-3 接合部構造図

させる必要がある。また、2期施工の開始時には、1期に施工した新旧接合部のコンクリートをウォータージェット(以下、WJ)により、はつり出す必要がある。一方で、WJはつりによるプレキャストPC床版の接合部鉄筋のエポキシ樹脂塗装の損傷が危惧される。そのため、鉄筋の損傷対策として1期施工で最後に架設する床版(既設RC床版に接合される床版)の軸方向鉄筋にステンレス製のエンドバンド鉄筋を用いることとした。ステンレス製のエンドバンド鉄筋を採用するにあたり、ステンレス鋼管とステンレス鉄筋の圧着試験および圧着後の引張試験を実施しエンドバンド鉄筋としての性能を確認した。また、新旧接合部の構造としては、片端をU字に加工したエンドバンド継手を組み合わせて既設RC床版の鉄筋に定着させる構造とした(図-3)。

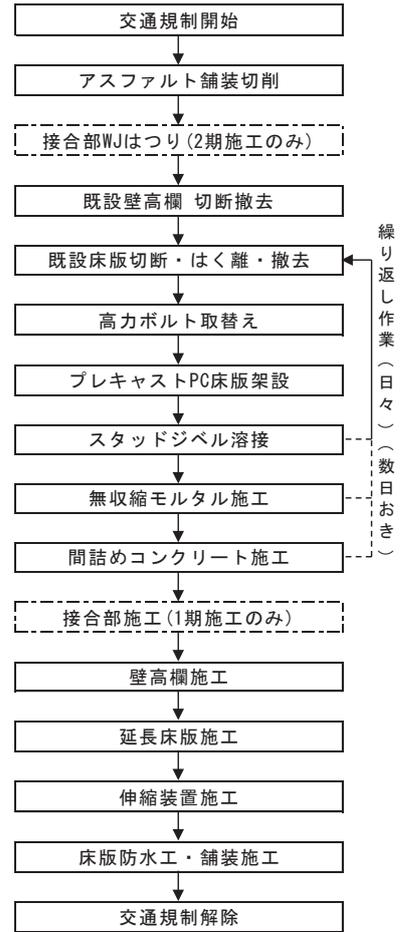
図-4 施工フロー

図-4に施工フローを示す。高速道路本線の規制完了後、舗装の切削を行い、既設RC床版撤去のためのコア削孔およびカッター切断を行った(写真-1)。既設コンクリートの撤去は、壁高欄を先行して行った。その後、既設RC床版のはく離・撤去、上フランジのボルト取替え(写真-2)、プレキャストPC床版の架設(写真-3)、スタッドジベルの溶接を日々繰り返し作業として行った。プレキャストPC床版の架設は、160tクレーンを用い1期施工では4枚/日、2期施工では6枚/日のペースで行った。プレキャストPC床版架設後には、床版間詰め部の施工、壁高欄の施工を行った。なお、主桁ウェブおよび下フランジのボルト取替えは、1期施工完了後に実施した。

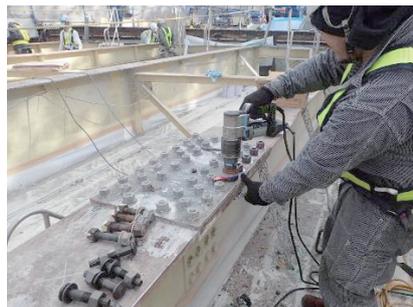
写真-2 ボルト取替え

鋼桁とプレキャストPC床版のずれ止めは、既設構造は非合成構造であるが、建設時からの活荷重増加による主桁の超過応力を改善させるため合成構造としての照査を満足するようスタッドジベルを配置した。また、本橋では鋼桁の接合に遅れ破壊による破断が懸念されるF11Tが使用されていたことから、床版取替えの最中に上フランジのボルトをトルシア形高力ボルトS10Tに取り替えることとした。

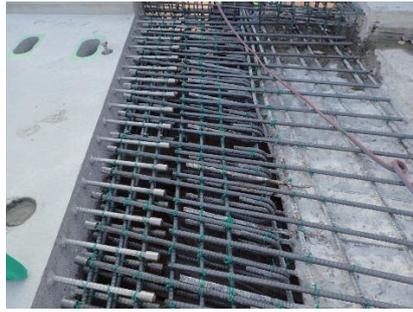
写真-4 接合部鉄筋配置

コンクリートをはつり出し、鉄筋継手に必要となる既設鉄筋を露出させた。接合部の既設鉄筋は、一部で腐食している箇所があったものの、全般的に健全な状態であった。その後、プレキャストPC床版との接合部鉄筋の組立て(写真-4)、接合部コンクリートの打設を行った。

なお、接合部に配置した補強鉄筋は短期間の使用であるため普通鉄筋を用いた。

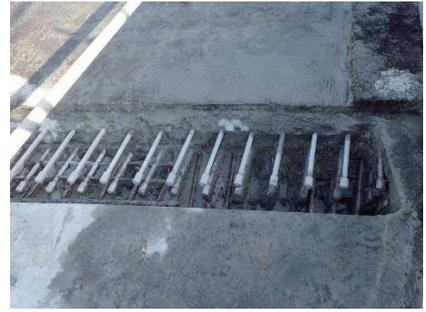
写真-5 接合部はつり後

2期施工時の接合部をはつり出す作業に関しては、まずプレキャストPC床版の接合部鉄筋付近をコンクリートカッターで切断したのち、WJにより接合部コンクリートをはつり、ステンレスエンドバンド鉄筋を露出させた(写真-5)。また、壁高欄についても床版と同様にWJはつりにより鉄筋を露出させた。このように、プレキャストPC床版の軸方向鉄筋にステンレス鉄筋を用いることで、鉄筋を損傷させることなく接合部を撤去し、2期分割施工を実施することができた。

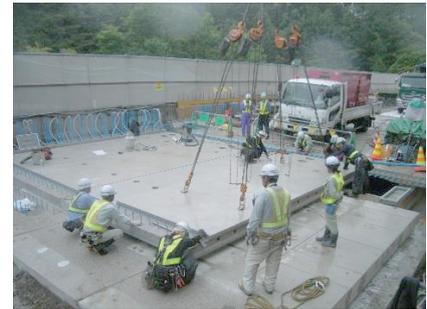
写真-6 延長床版施工

延長床版の施工は、橋台背面の既設の踏掛版を撤去したのち、路盤の整備、締固めを行い底版部材の設置を行った。続いて、延長床版の設置を行った(写真-6)。延長床版架設後に横締めPC鋼材の緊張を行い一体化させた。延長床版とプレキャストPC床版の間詰め部を施工したのち、伸縮装置の施工を行い、延長床版部分の壁高欄を施工した。

延長床版は、A1、A2の両橋台に設置することとした。工期短縮のため底版、延長床版ともに工場製のプレキャスト部材を使用し、運搬などの関係から底版は4分割、延長床版は5分割とした。

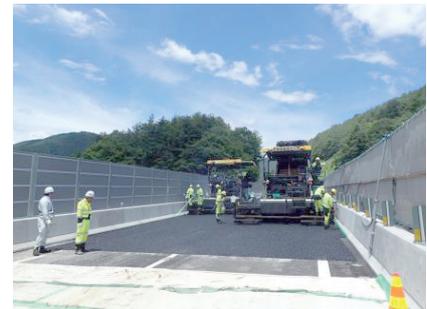
写真-7 舗装施工

床版防水工および舗装の施工は、1期施工時、2期施工時の各回で行った。1期施工と2期施工の施工継ぎ目が構造的な弱点にならないよう、防水層、舗装でそれぞれラップ区間を設けて施工を行った。また、フニッシャーを1台使用する一般的な舗装の施工で生じる舗装の縦目地が将来の弱点になるリスクを排除するため、レベリング層、表層ともに幅員方向にフニッシャーを2台並べて施工するホットジョイント施工とした(写真-7)。

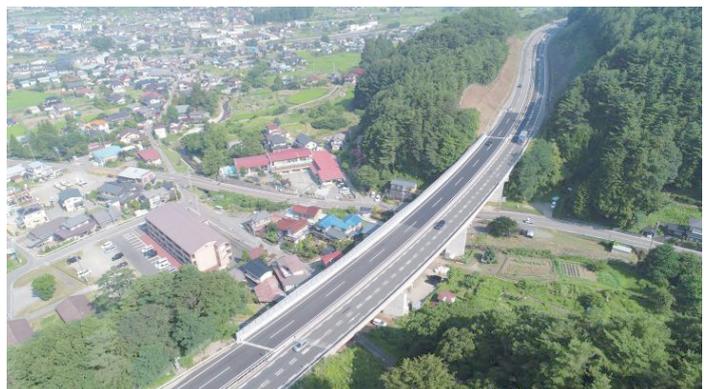
写真-8 完成写真

本工事の実施にあたり、対面通行規制による社会的な影響を最小限にするべく、24時間体制での交通渋滞や事故等の監視、一般車の速度抑制対策やリアルタイムでの広域的な情報提供を行った。これらにより、2回の対面通行規制を大きな交通事故など無く無事に完了することができた(写真-8)。本稿が今後実施される大規模更新工事の一助になれば幸いである。
