PC床版と同時架設するプレキャスト壁高欄の開発

(株)ピーエス三菱 正会員 工修 ○河中 涼一
 (株)ピーエス三菱 正会員 上城 良文
 (株)ピーエス三菱 正会員 田中 寛規
 (株)ピーエス三菱 正会員 志道 昭郎

キーワード：プレキャスト壁高欄，衝突試験，施工性能試験，通信管路

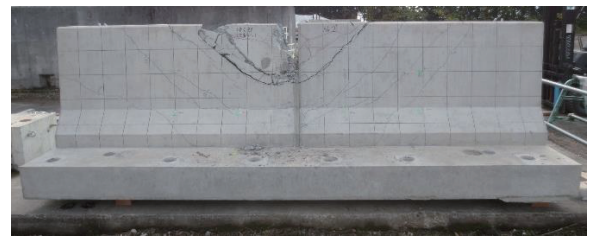
写真-2 破壊性状(試験体③, 荷重 STEP4)

写真-2および図-7に、試験体③にSTEP4までの衝撃度を与えた際の破壊性状とひび割れ図を示す。図から分かるように、STEP2から荷重位置を中心とした同心円状のひび割れが生じ、最終的にはひび割れを起因とした押抜きせん断で破壊に至った。試験体②も、③と同様に左右対称な破壊性状を示したことから、本工法の接合構造を介して適切に荷重が伝達されることを確認できた。

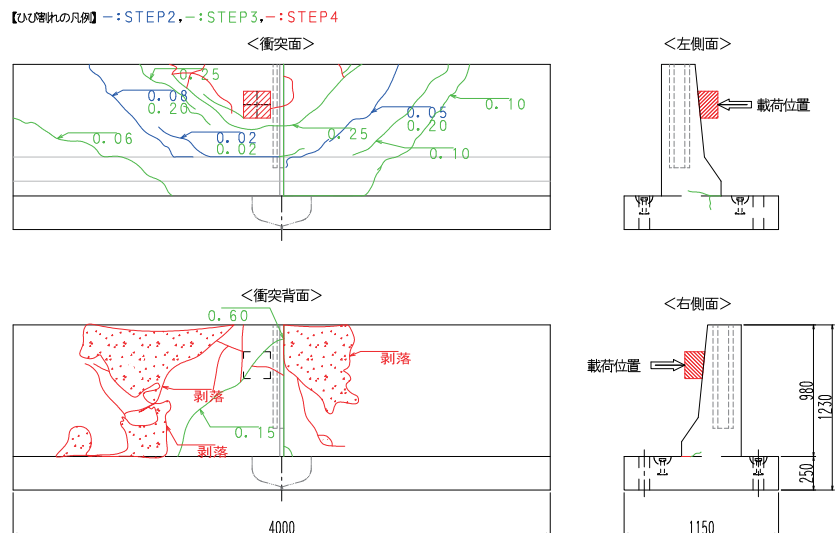
図-7 ひび割れ図(試験体③, 荷重 STEP4)

【ひび割れの凡例】-:STEP2,-:STEP3,-:STEP4

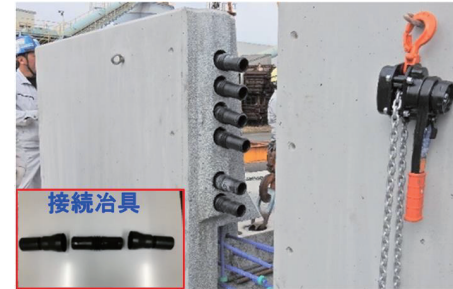
写真-5 管路接続治具設置状況

本工法では、最大6条の通信管路を壁高欄内に配置する。高欄の目地部では両側にガイド用のシースを埋め込んでおき、新設側のみジョイント用のシースを配置して、接合と同時に差し込む計画とした。なお、床版架設の過程で生じる相対位置の誤差はこの管路接続治具部分で吸収できる構造とした。その結果、通信管路を問題なく接続することができた(写真-5)。

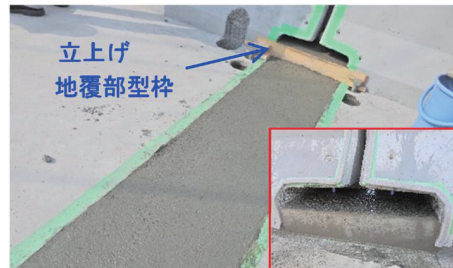
写真-6 間詰め部施工状況

間詰め部の地覆部分は、打継ぎ部の止水性向上に配慮した発注者の方針に従い、立上げ地覆部を間詰コンクリートと一体で製作する構造とした。なお、立上げ地覆部天端は後で打ち継ぐ目地モルタルとの付着に配慮し、打継ぎ処理ができるよう隙間を設けた。間詰め部を施工した結果、立上げ地覆部や打継ぎ処理も問題なく施工ができた(写真-6)。

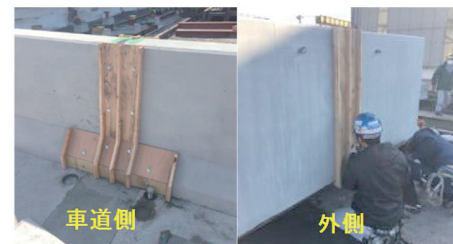
写真-7 目地部型枠設置状況

接合目地にモルタルを充填するために型枠を設置し(写真-7)、塩ビ製パイプを目地部に挿入して流下させる方法でモルタルを目地下端から充填した(写真-8)。試験の結果、モルタルの充填性に問題ないことが確認できた。また、管路接続治具内にゴムパッキンを装着したことでモルタルが通信管路内に流入することも防止できた。
