## PC 桁の火災試験

### PC 桁耐火性研究会

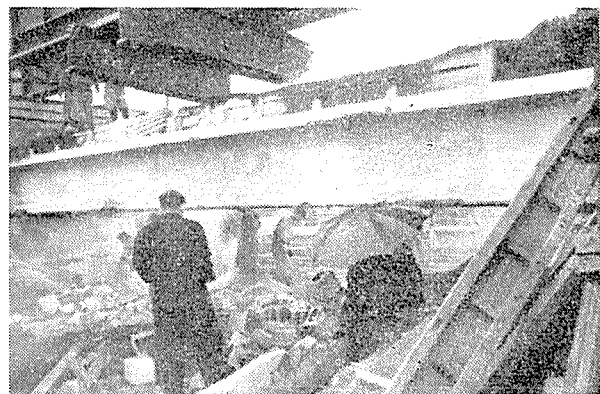
写真-1 B 桁の被害状況

点火後 2 分後に B 桁のコンクリートの小片が飛散し、5 分後頃より小音響を発生して、コンクリートのはく落が連続して発生した。10 分後頃より、はく落はさかになり、15 分後 D 桁もはく落をはじめた。1 時間 55 分経過までは小はく落がつづいたが、1 時間 55 分経過したときに、D 桁が相当大きな音響をともなって反り上った。2 時間 10 分経過したときに加熱を中止し、消防車によって消火を行った。この場合、水は燃料のみにかけることにした。コンクリートの破片は表面よりはく落したものは厚さ 10 mm 以下のものが多く、隅角

2時間30分で完全に鎮火した。2時間40分頃D桁側面に直接消防車により放水したが、桁には全く異常を生じなかった。B,C,D桁の変状の状態はそれぞれ写真1,2,3のとおりである。C桁の防護モルタルは、試験のつごうで十分に材令をとることができず、わずかに4日であったため点火後時間は十分な効果をあげ得たが、2時間後には大部分はく落してしました。

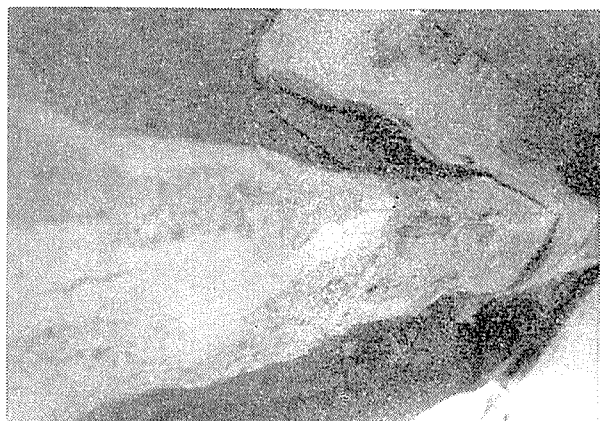
写真-2 C 桁の被害状況
