阪神高速道路 大阪府道大阪一池田線 豊中工区 における PC JIS 桁橋工事について

村 田 為 昭*
氈 受 昌 和**

1. まえがき

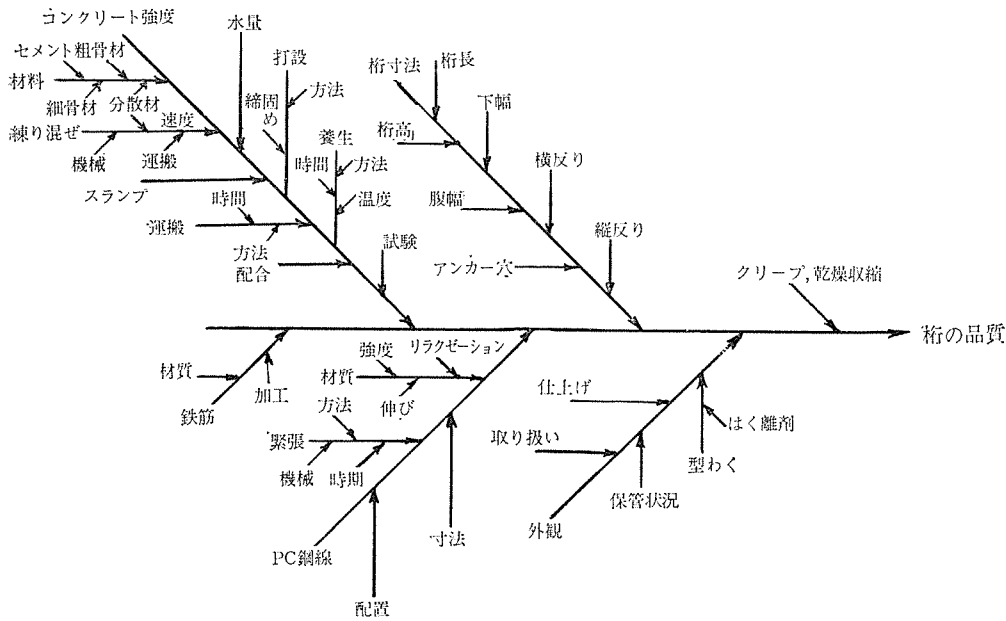
図-4 桁の品質特性要因図

そこで、われわれは桁製作の管理を、各工場単位で行なうことを前提として、まず、「桁の品質」を特性値とし、これに影響をおよぼす要因図を特性要因図で描いてみた。この図が図-4に示すものである。この特性要因図というのは、俗称、魚の骨（fish born）とも呼ばれ、品質管理の分野で広く使われているものである。すなわち、ある特性（結果、ここでは桁の品質）を解析するに当たって、この特性とそれに影響をおよぼすと考えられる原因との相互関係を図示したもので、この図よりその工程の総体的な因果関係を整理することができ、また重点

的に管理や改善を進めてゆくのに役立つ。俗称魚の骨 (fise born) と呼ばれるのは、見た所ちょうど、魚の骨のようなかっこうをしているからである。

- 1) まず問題とする特性を決める。
- 2) 図-4 に示すように、用紙の中央に横線を引き、右端に問題とする特性を記入する。この矢印は、とりあげた工程を意味する。
- 3) 原因を大きく分類して、左から矢印で記入する。
- 4) 大きく分類した原因をさらに細分して小枝にしてゆく。

さて、こうして描いた特性要因図によれば、「桁の品質」に影響をおよぼす要因は多種多様にわたるのであるが、このうち比較的容易に数字のデータとして示すことができるものと、そうでないものがある。たとえば、コンクリート強度、緊張および桁寸法諸元などは、前者に属すると考えられるが、桁外観などはかなり官能的な要素が入ると考えられる。したがって、このようなものに対しては、点数制をとり入れるのがもっとも好ましいようである。

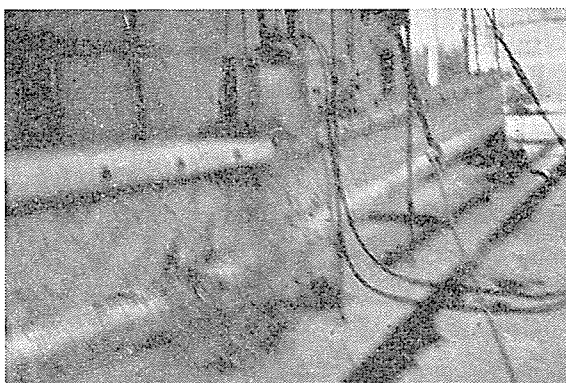
写真-4 載荷重 53 t (破壊時)

4) 荷重 50 t 頃より、ウェブと上フランジの側面に水平方向のひびわれが現われ、ついに 53 t で上フランジのコンクリートが圧潰し、桁は破壊した。

なお、破壊直前のたわみ量は 181 mm で、破壊後においても桁端部における PC ストランドのすべりは認められなかった。
