## PC斜材つきπ型ラーメン橋の撤去に伴う調査と試験について

松 浦 旭\*  
紙 透 碩 彦\*\*

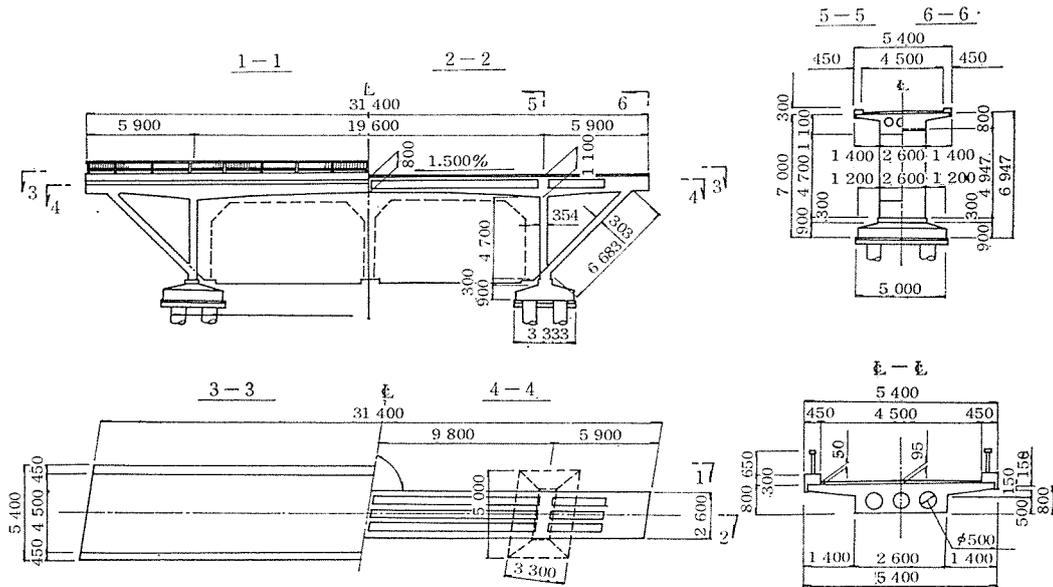
図-1 構造一般図

構造形式はポストテンション方式のPC斜材付π型ラーメン橋で、橋軸直角方向はRC構造とし、中空スラブ構造の主桁にはフレシネー工法(12-φ7)16ケーブルによってプレストレスが導入されている。斜材に生ずる引張力はPC鋼棒(φ27)によってこれが処理される。垂直材はもちろんRC構造となっている。主桁、斜材、垂直材およびフーチングは、すべてヒンジ構造として設計してあるが、実際は垂直材上、下部端および斜材上端をメナーゼヒンジ構造とし、斜材とフーチングは単純に接合してある。主材に緊張に伴う2次反力の調整は行っていない。図-1に構造一般図を示す。

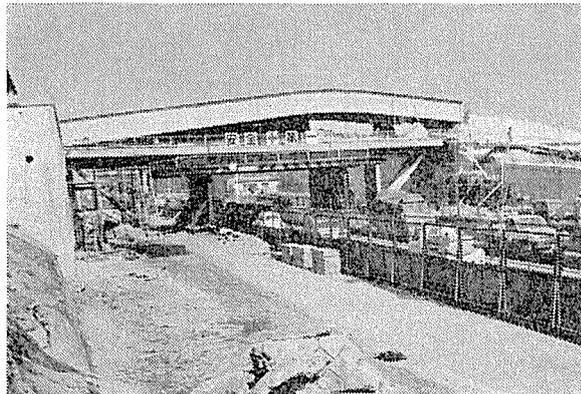
写真-1 撤去前の全景

外観調査は橋梁の健全性を確認する意味からコンクリートのひびわれ状態を重点に観測を行なった。結果は当然のことながら、全体的な変形、異常な状態等は認められなかった。また、主桁部のどこにもコンクリートの打継目が見当たらないので、主桁部分は一体打ちされたことが推定される。各細部についての観測結果は、次のとおりである。ひびわれ幅の測定はマイクロスコップ(精度1/100mm)により行なった。

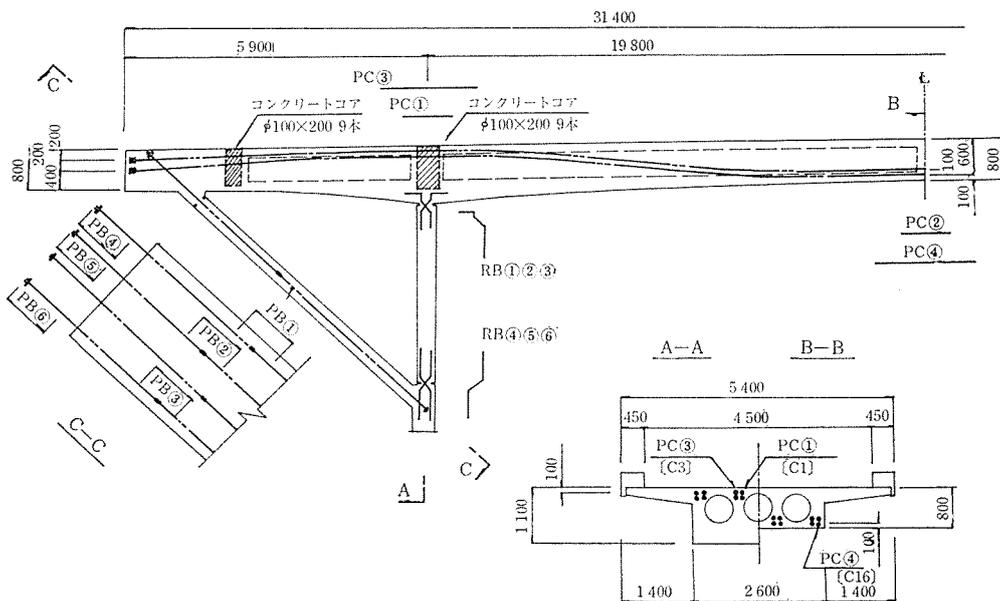
図-3 供試体採取位置図

なお、上記試験に供する供試体採取位置を図-3に示す。

有効プレストレス測定後、図-2 に示す位置からコンクリートコア、PC鋼材およびヒンジ鉄筋についてテストピースを採取して、実際に供用された材料の機械的性質について測定を行なった。

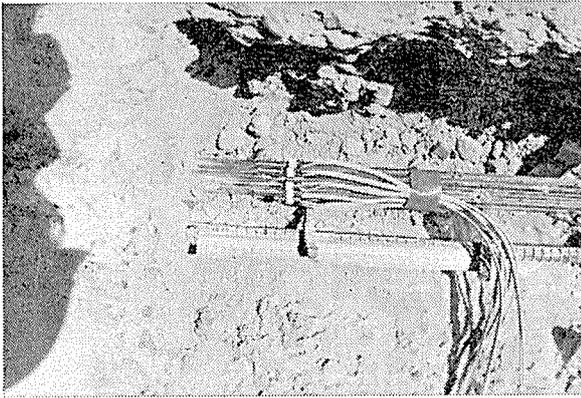
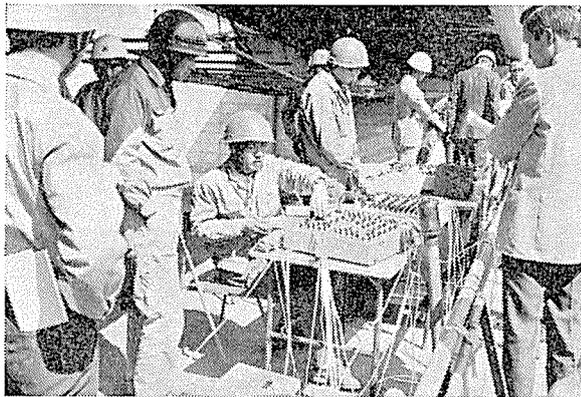
写真-2 PC鋼線応力測定(1)

写真-3 PC鋼線応力測定(2)

ここでは有効プレストレスの推定の一方法として、PC鋼線の引張力を定着部付近および最大、最小曲げモーメントの生ずる位置において測定し、設計計算で仮定した有効引張力との数値比較を行なうのがねらいである。このため、指定したPCケーブルを部分的にはつり出して、これをガス切断器でなましながら切断し、切断前後のPC鋼線のひずみをストレインゲージ(FLK-6×11)により測定した(写真-2, 3)。各測定位置におけるケーブル No. などを表-1 に示した。測定は切断時の熱影響を測定器で読みながら、ひずみが落ち着くのを待ってただちに行なった。

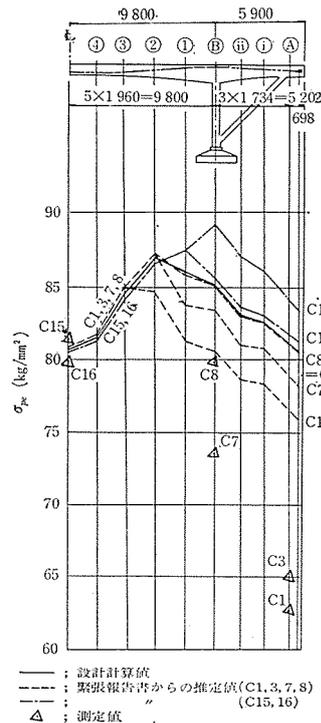
図-4 PC鋼線引張力の分布

測定の結果を設計計算値とあわせて図-4 に示した。図-4 には、参考のために各断面のPC鋼線引張力について、緊張報告書から求めた有効係数を用いて計算した

値ものせてあるが、端部および支点上では、測定値の設計値(カッコ内は緊張報告書からの推定値)に対する割合はそれぞれ0.80(0.82)および0.90(0.92)程度と多少低めの値が測定された。これは試験誤差のほかに、設計ではすべり量の仮定を4mmとしていること(現指針は5mm)、およびすべりの影響が仮定よりも大きい等の原因が考えられるが、今回の実験では結論をだしにくく今後の多くの実験を待つて検討すべき問題と思われる。ただ一般的な傾向として緊張定着時の施工性

によってはPC鋼線のすべり量が仮定値より大きくなる場合があるので、定着体のきず、PC鋼線の表面状態には特に注意を払って入念な緊張を行なう必要がある。

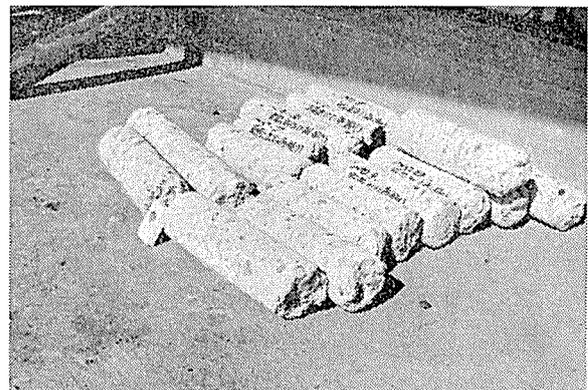
写真-4 コンクリートコア

a) コンクリート コンクリートについては圧縮強度、ヤング係数および引張強度を測定する予定であったが、コアの表面状態から引張強度については、精度が期待できないので、これは省略した。写真-4 にコンクリートコアの状態を示す。また表-2 に試験結果を示す。試験結果から判断すると、圧縮強度については、若干のばらつきはあるが所定の強度は得られているものと思わ

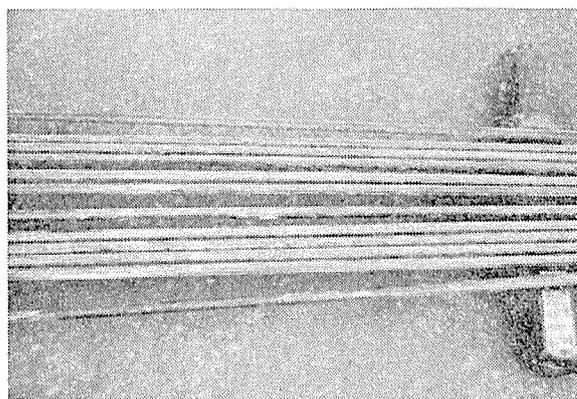
写真—5 PC 鋼線供試体

b) PC鋼線およびPC鋼棒 PC鋼線については引張強度、ヤング係数、レラクセーションおよび繰返し曲げ試験を、また、鋼棒についてはカップラー継手部を含んだ供試体および平行部について引張試験を行なった。写真—5 および 写真—6 にPC鋼線およびPC鋼棒の供試体の表面状態を、表—3、4 および 表—5 に試験

結果を示す。表からわかるように、PC鋼線について出荷時と比較して繰返し曲げとヤング係数の値が低めにでているが、これは供試体採取および試験誤差を考慮に入れたとしても興味深い、実橋から得られた資料として報告する。

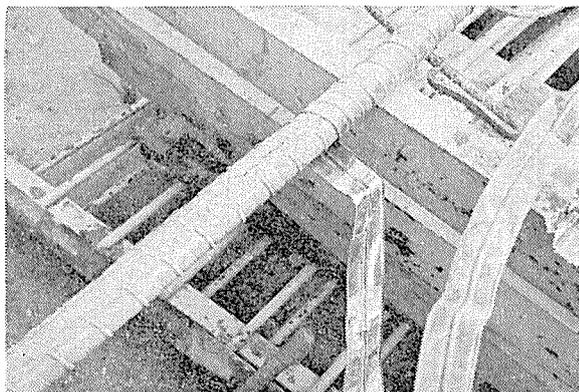
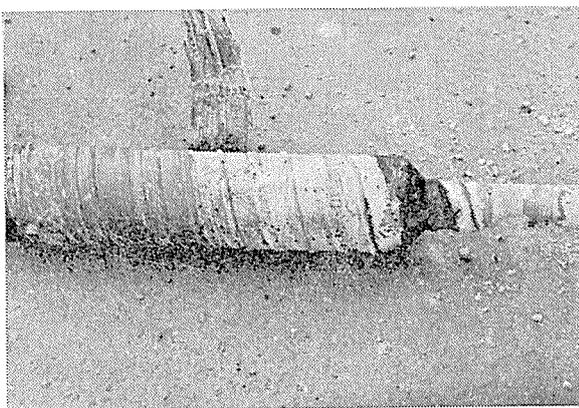
写真-7 グラウト状況(1)

写真-8 グラウト状況(2)

充たされており、グラウト注入後発生したと思われるさびはない(写真-7, 8)。各ケーブルともシース上端に微少な空げきを残しているが、特に問題になるようなものは見られなかった。

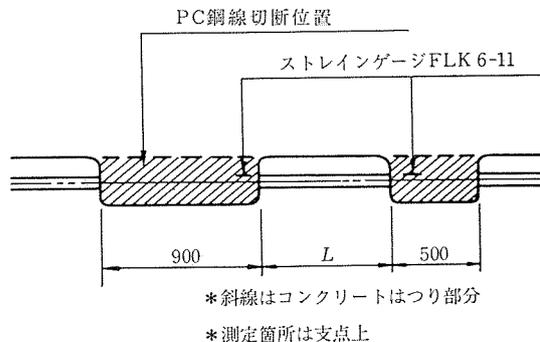
図-5 グラウト付着応力測定方法

**b) グラウトの付着応力** 注入されたPCグラウトの付着応力を測定するため、図-5に示す方法によって切断側のPC鋼線引張力とグラウト定着側の引張力を測

定し、結果を平均付着応力度で表わして、表-8に示した。この値はもちろん機械的な抵抗等をふくんだ、みかけの付着応力である。

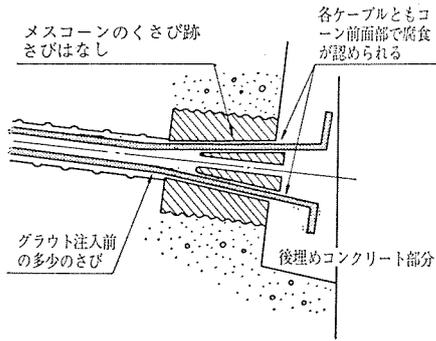
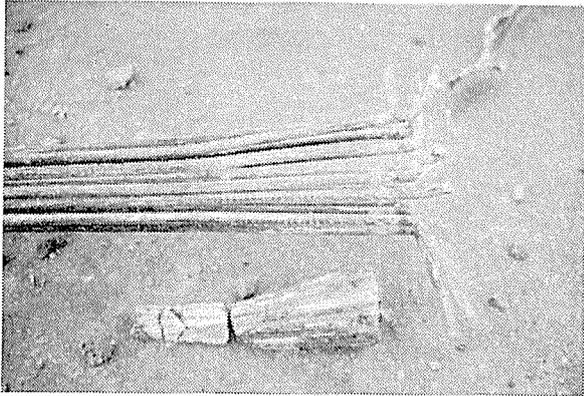
次に、鋼材に発生するさびの状態であるが、コーン前面の鋼線の大多数に浮きさび、点食の発生がみられた。

図-6 桁端部腐食状態

写真-9 PC鋼線定着部

これはPC鋼線配置、緊張定着後、あと埋めコンクリートを打設するまでの間に多少の期間があったために、雨水や土砂等が付着してさびが発生したと思われる。コーン内側への影響は、二、三の鋼線に微小なさびが認められる程度で、ほとんど問題はないと思われるが、その辺の影響が長期間になったときにどの程度表われてくるかは、今後の課題であろう。またコーンをこわして内部の鋼線の状態を観察したが、まったく異状は認められなかった(図-6、写真-9)。

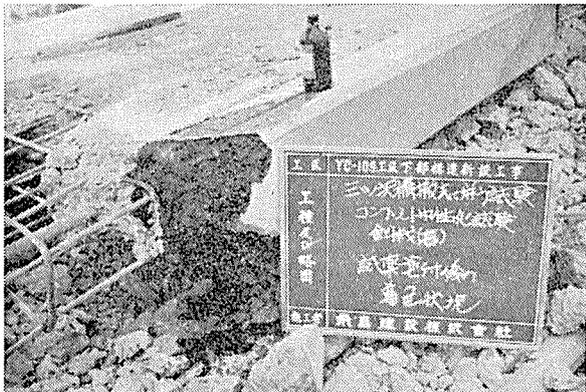
写真-10 中性化試験

橋体から適当な大きさのコンクリート塊を主桁の主要各断面において取り出し、フェノールフタレン溶液にて中性化の進行状態を調べた。その結果、各断面とも中性

化の進行は表面から0~1.0mm程度と、ほとんど認められなかった。これはPC用コンクリートのような高強度コンクリートになると、施工が確実に行なわれれば影響はないという良い例であろう(写真-10)。

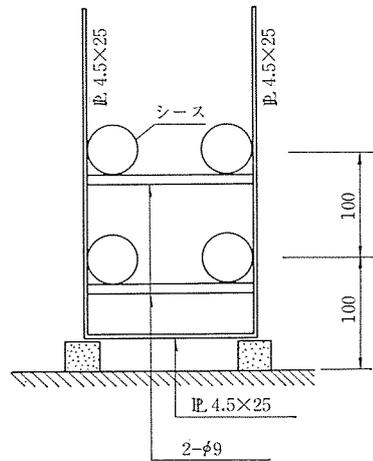
図-7 ケーブルホルダー

今回の調査でその他特に気づいた二、三の点について述べると、第一にケーブルの保持であるが、フラットバーと棒鋼を組み合わせて作った非常に堅固なスペーサーによってケーブルは保持されているので、コンクリートの打設等によって、その位置および方向が狂った形跡はまったくなかった(図-7)。

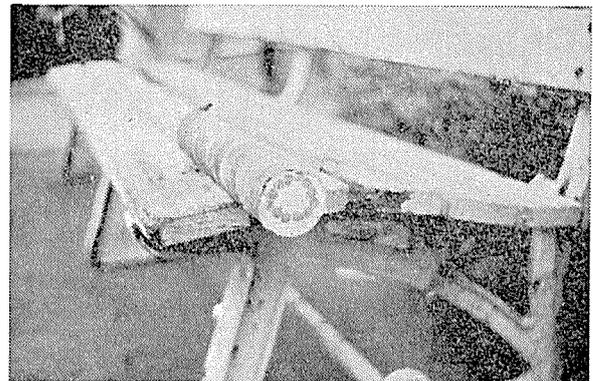
写真-11 ケーブル断面図

第二に、シース内の鋼線であるが、センタースパイラルを使用しているので、鋼線のもつれ等がまったくない(写真-11)。

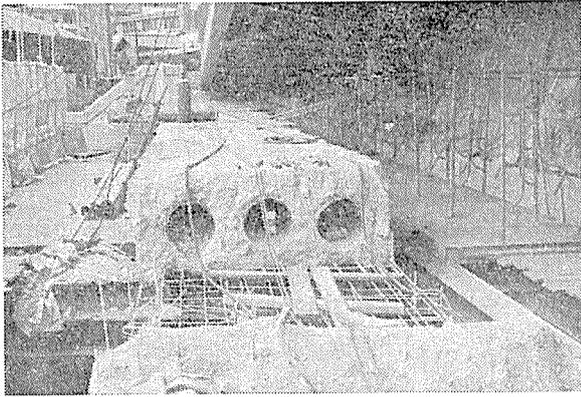
写真-12 ホロー主桁の状態

第三に、中空部分に型わくとして使用されたスクリー管であるが、コンクリート打設時の浮き上がり、つぶれなどは、まったくみられず、さびも施工前に生じたと思われる、ごくわずかな部分をのぞいてまったく認められなかった。
