P C 建 築

船橋郵便局庁舎取りこわしに際しての諸試験

岩 木 暹*
 横 山 義 弘*
 沖 田 佳 裕**

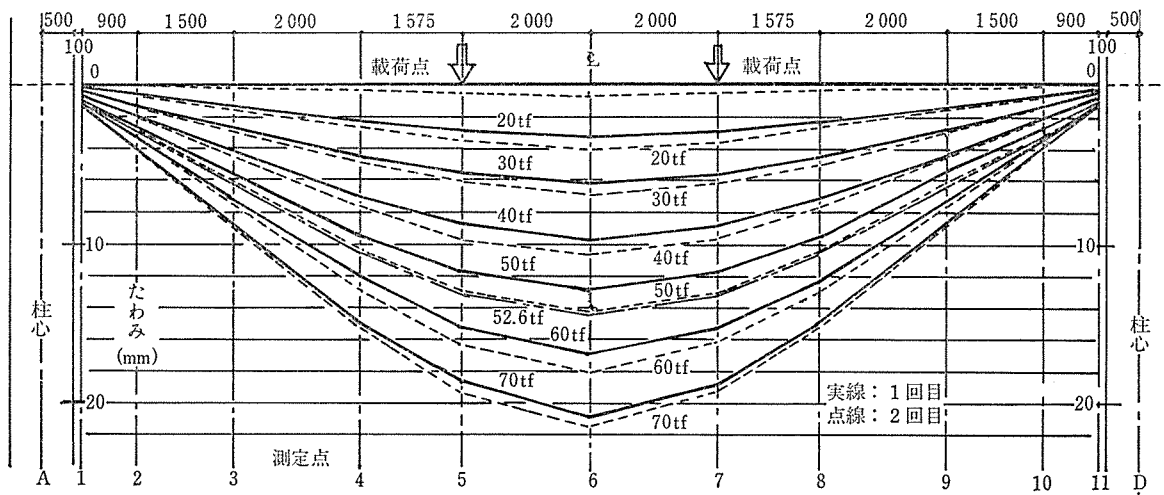
図-20 鉛直載荷時 PC 梁のたわみ図

鉛直載荷による PC 梁のたわみは図-20 に示すような結果であり、初亀裂の発生は $2P=52.6\text{tf}$ 時点であった。

鉛直荷重による PC 梁亀裂発生時のたわみは 14.5 mm であり、 $\delta=1/1182$ と意外に少なく、荷重除去後は、たわみと亀裂は殆んど復元し、目視では判断できないほどであった。

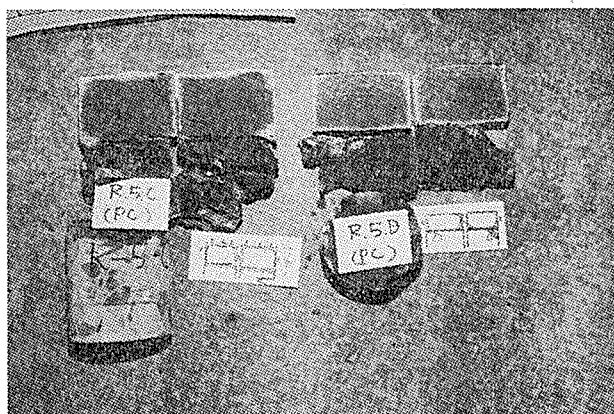
コア採取時に一般床上縁部のもの、写真-14 と、R階シンダーコンクリート部上縁のもの、写真-15 とを抜取り、縦割りして反応を観察した。前者は躯体表面とモルタルの境界に 1.0~2.0 mm, モルタルと仕上げ材の間にわずかの反応なし部分がある程度であった。後者のシンダーコンクリート部分は外部から 3~5 mm の反応なし部分があったが、躯体コンクリートは全面赤色反応が完全であった。

写真-15 コンクリート中性化試験 R 階 PC 梁とシンダーコンクリート

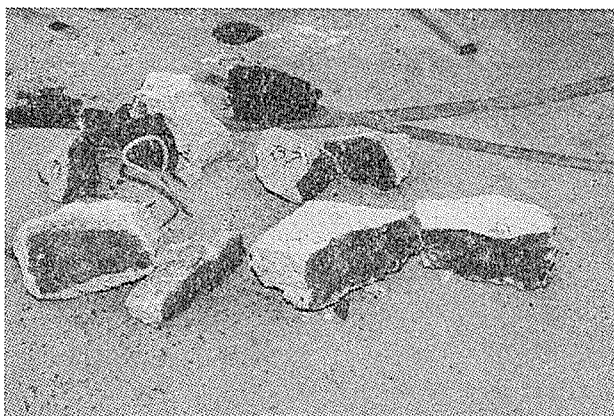
このほか、解体中の破片で調査したが、2~3日経過した表面は殆んど赤色反応が見られず、ハンマー割りした割裂き面は完全に反応が現われた。躯体表面からの中性化は、殆んど見受けられない状態であった（写真-16 参照）。

写真-16 コンクリート中性化（解体中の破片による）
