首都高速道路橋の メンテナンスについて

杉 浦 征 二

首都高速道路公団工務部工事管理課

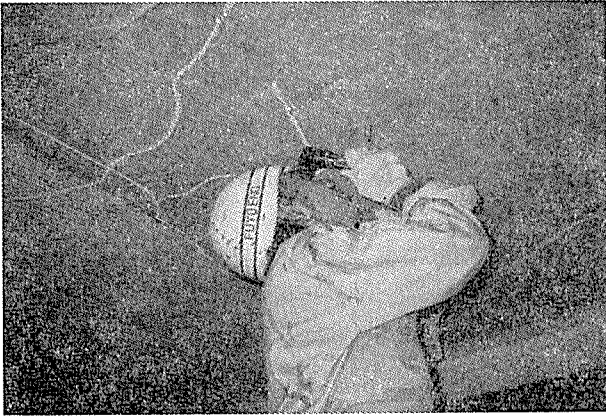
写真一 床版のひびわれ詳細点検

この点検は、5年から10年間に1回行われる点検で、構造物に接近して、ひびわれ幅、ひびわれ長さ、コンクリートの劣化程度等をひびわれ測定器具、シュミットハンマなどを使用し、主に接近目視により調査するものである。点検結果は、スケッチ、写真などにより記録される。箱桁に対しては、箱桁内部に入り点検するが、特に、床版下面、PC 定着具周辺、外部からひびわれが確認されている場所について重点的に行われる。写真一に点検中の様子を示す。

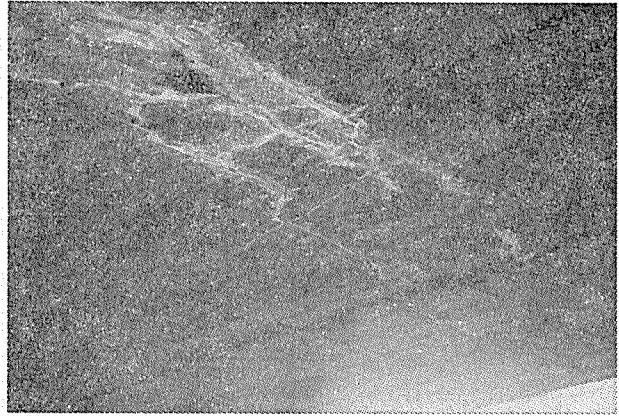
写真二 PC 箱桁下フランジのひびわれ

外観点検により、大きなひびわれや、構造物にとり問題となる部位に発生しているひびわれに対しては、継続的な観測を行い、ひびわれの変化を適確に把握する必要がある。このため、コンタクトゲージ等を用いて、夏期および冬期の年2回、ひびわれ幅、長さ等を測定している。写真二にひびわれ動態点検の対象ひびわれを示す。

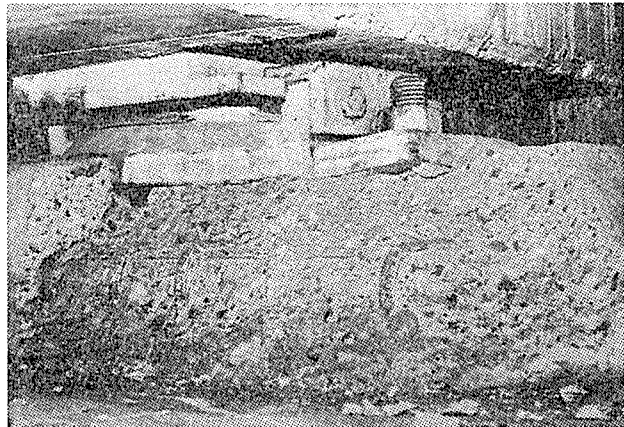
写真三 PC 橋部の支承の破損例

点検用足場または点検車を用いて、橋脚、橋台上の支承とその周辺、桁端部、橋脚横梁上などを目視点検するもので、シュミットハンマ、ひびわれ測定器具等を用いて行う。近年、施工不良による支承およびその周辺部の破損が多く発見されたため、沓座コンクリートにひびわれ等がある場合、その一部をはつり取り、支承の下の状況を調査し、さらに、超音波によりアンカーボルト長を測定した例もある。写真三にPC 橋部の支承の破損例

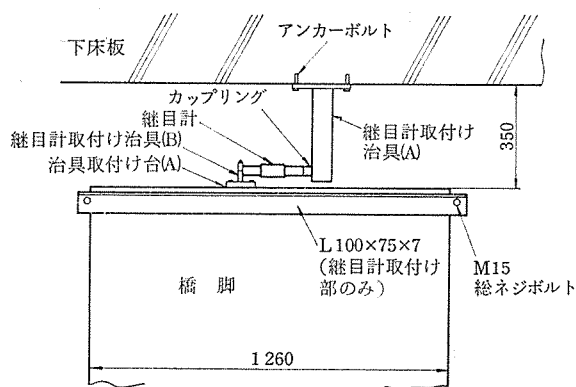
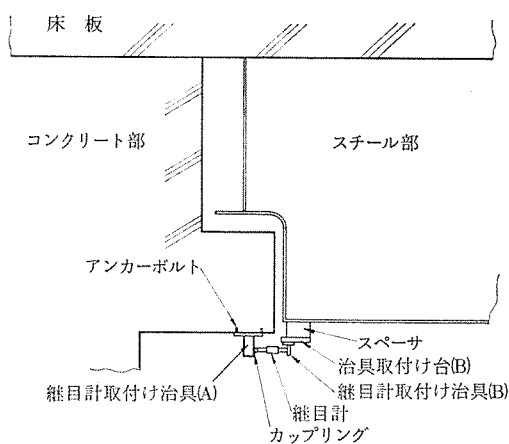
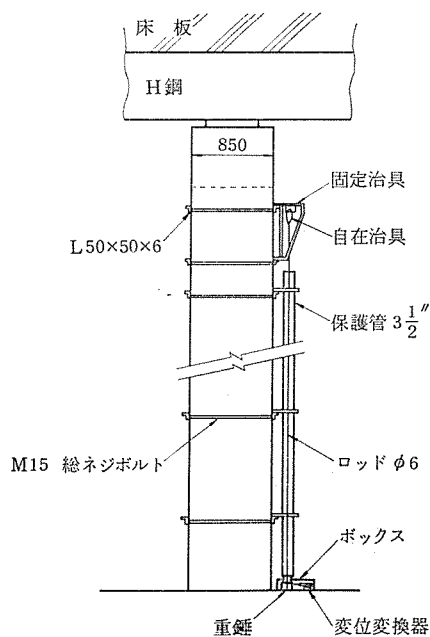
図—1 桁、橋脚等の変位を測定する計器の取付け例

伸縮継手の伸縮量、支承の移動量の測定などから、特に異常な挙動を示す橋に対しては、橋脚の傾き、回転、桁の伸び、相対変位、各部の歪等を継続的に測定し、その結果を解析し、損傷の程度や原因を究明している。図—1 に測定用計器の取付け例を示す。

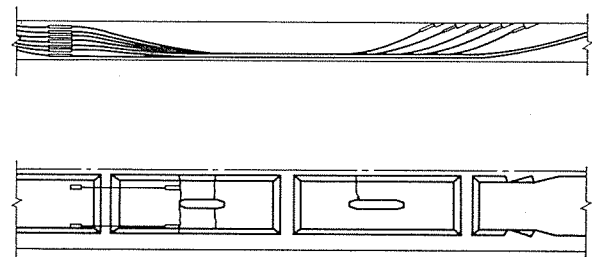
図-2 支間中央部マンホール箇所に発生したひびわれ

中央の 2 径間の支間中央付近に, 最大ひびわれ幅 0.5 mm のひびわれが発生している。本橋は, パーシャルプレストレスで設計されており, 設計計算で下フランジに 12~14 kg/cm² の引張応力が発生している所と, ひびわれ発生位置は一致している。また, この部分で PC ケーブルが下フランジに定着されているうえ, マンホールがあり, マンホールによる断面欠陥の影響もあると考えられる。図-2 にひびわれ発生箇所の概略図を示す。

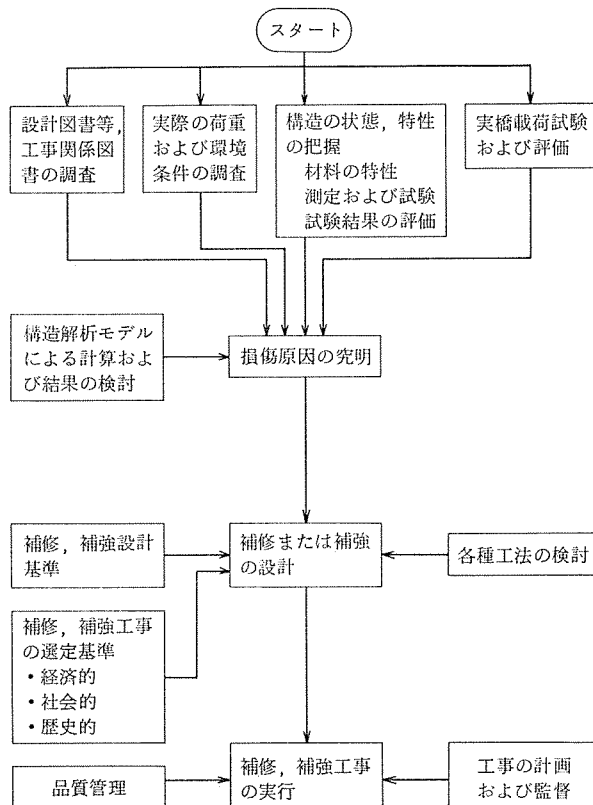
図-5 補修・補強作業の流れ

い。これは、建設当時より進歩した知識と計算手段により、より厳密な部材断面力や応力を求めることで、建設時点では予知できなかった損傷の原因や程度を掴むことができる。また、必要に応じては、構造物からコンクリートコアなどの試験片を採取して試験したり、直接、実橋載荷試験を行い、構造物の耐力等を推定することもある。次に、補修・補強の設計・施工を行うが、これら一連の手順を図-5 に示す。

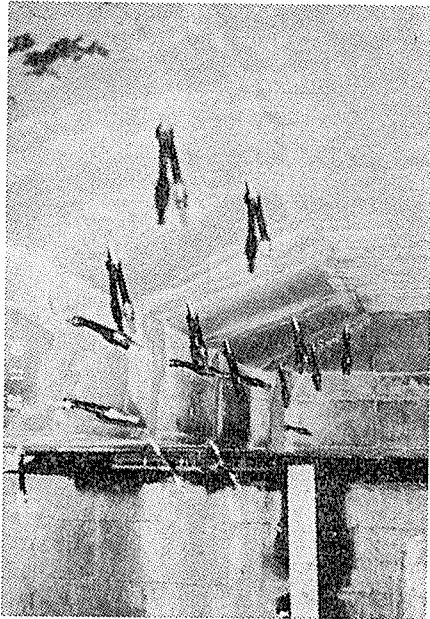
写真-4 RC 桁のひびわれの樹脂注入

鋼材の防錆効果およびひびわれの進展を防ぐ目的で、ひびわれに樹脂を注入する工法で、ひびわれが、乾燥収縮などの原因によるもののように、以後の進展が予想されない場合には、施工も簡単であり有効である。写真-4 にひびわれに対する樹脂注入の状況を示す。

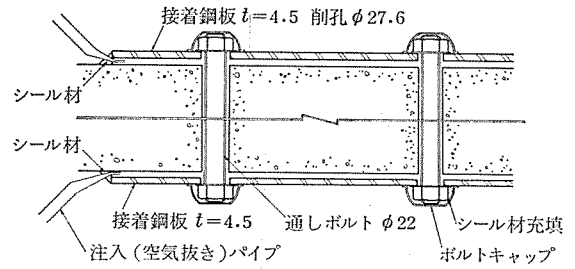
図-6 通しボルトによる鋼板接着

この方法は、介在する樹脂のせん断伝達により鋼板とコンクリートの合成効果が生まれるため、樹脂の劣化などにより鋼板が剥がれてしまうと、その効果は全く失われてしまう。最近の点検結果によると、鋼板の剥がれ状況は、表-4 に示すとおりで、剥がれの程度 20% 以下が大部分であった。しかしながら、鋼板の剥がれは、将来にわたり進展することも想定されるので、従来の鋼板接着工法に代わる、より確実な工法の開発が望まれる。新しい鋼板接着工法の一つの試みとして、図-6 に示すように、通しボルトを用いて、下フランジを両側から鋼板で挟みこむ方法で補修を行った例もある。この方法の場合も、鋼板とコンクリート面の間に樹脂を注入し、樹脂のせん断により力を伝達するが、鋼板が剥がれた場合にも、通しボルトのせん断により、鋼板とコンクリートの合成効果を期待するもので、樹脂だけによる従来の方法より、耐久性は良いと判断される。

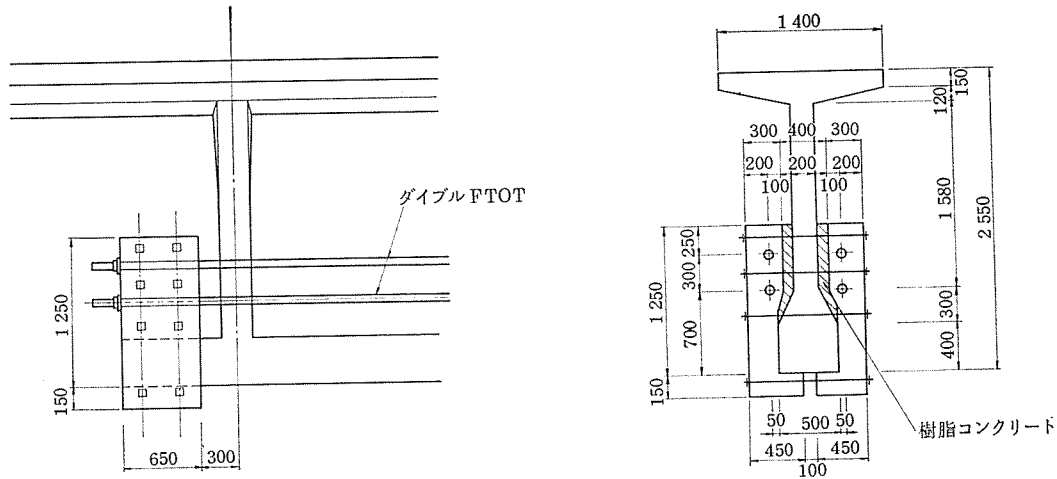
図-8 アウトケーブル定着用鋼製ブラケット

PC 桁のアウトケーブルによる補修は、PC ケーブルの定着方法、折曲げ位置の取付け方法等が難しい場合が多い。図-8 に PC ケーブルの定着方法の一例を示す⁵⁾。
