PC グラウトの検査方法の一例

中原 繁則*
長田 晴道**
高田 三郎***

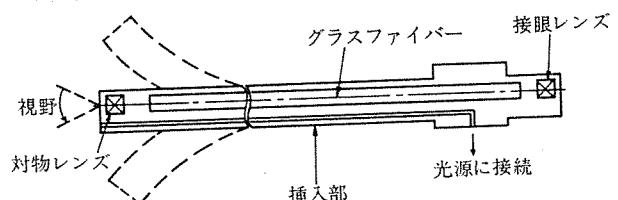
図-1 ファイバースコープの構造³⁾

ファイバースコープは、グラスファイバーを利用しておらず、図-1 のような構造で、外径は $6 \sim 11 \text{ mm}$ 、挿入部は柔軟性に富み、最長は 6 m で、付属機器の光源を利用することにより、暗い箇所でも目視観察が可能である。検査手順は次のとおりである。

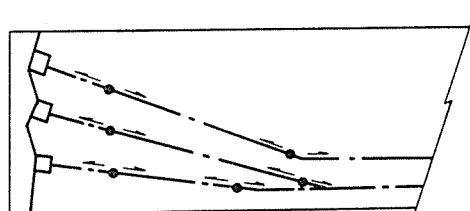
図-2 PC グラウトの観察孔

- ① 確認したシース位置について、図-2 のように、1 ケーブル当たり 4 か所程度、ハンマードリル等により、PC 桁に $\phi 30 \text{ mm}$ 程度の穴（観察孔）を開ける。
- ② 観察孔より、ファイバースコープの先端を挿入し、目視にて、グラウトの充填不足が局部的あるいは全体的なのか、および PC 鋼材の発錆状況を確認する。

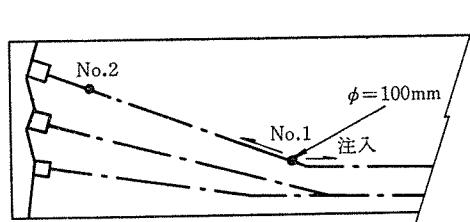
図-3 PC グラウトの再注入

うに観察孔を $\phi 100 \text{ mm}$ 程度に大きくし、片おしで、No. 1 の観察孔より無収縮モルタルを $1 \sim 2 \text{ kg/cm}^2$ の圧力で再注入する。なお観察孔の削孔に際しては、PC ケーブルに損傷を与えないよう細心の注意を払わなければならぬ。

写真-3、4 に示すように、ファイバースコープ等によって PC グラウトの充填状況の確認を行い、グラウトの充填が不十分な箇所は観察孔を利用して、無収縮モルタルによる再注入を行った。注入手順は図-3 に示すよ

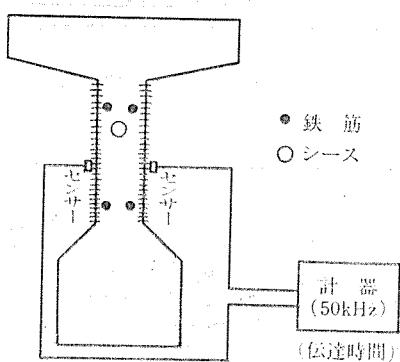
図-4 超音波によるシース位置の確認

次に、PC ケーブルの位置を確認するために超音波 (50 kHz) を利用した一例を示す。確認手順は次のとおりである (図-4)。

- ① 設計図より、ケーブルの位置のすみ出しをする。
- ② 2 cm ピッチに桁両側に目盛を印す。

- ③ センサーを取り付ける目盛付近のコンクリート表面を不陸がないようにする。
- ④ 超音波非破壊試験器を用い、透過法により、2 cm ピッチで伝達時間を測定する。

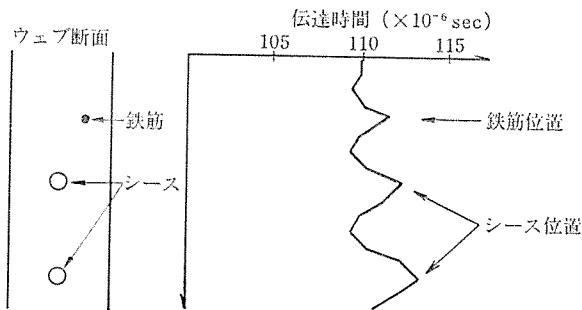
図-5 伝達時間の変化

コンクリート中に鉄筋やシース等がある箇所では、コンクリートだけの断面に比べて、伝達時間に差が生じる。図-5 のように測定位置と伝達時間の関係を示すと、シースのある箇所では幅の広いピークが生じ、鉄筋のある箇所では鋭いピークが生じるため、シースの位置がかなりの精度で確認できると考えられている。

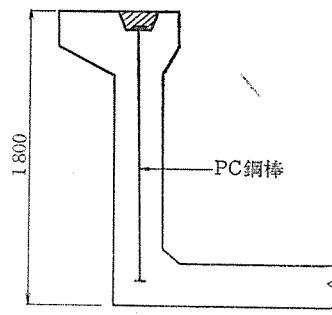
図-6 PC 下路桁の鉛直締め

行った。検査した PC 鋼棒は 図-6 に示すような PC 下路桁 ($l=19.0\text{ m}$) の鉛直締めである。検査手順は 図-7 に示すように、まず使用する超音波の周波数における鋼材中の伝播速度を長さの既知な鋼材を用いて測定する。次に、はつり出した鋼棒の頭部よりセンサーにて、高周波の音波 (1 MHz 程度) を流し、反射波の波形をオシロスコープより読み取り、伝達時間を測定する。鋼材とコンクリートまたは空隙といった異なった材質の境界では、音波の一部 (50% 程度) は反射し、特に高い周波数を持つ音波は、反射の影響が誇張され、オシロスコープに明確にあらわれる。あらかじめ検証した鋼材の長さと時間との関連により鉛直締めの長さを算出した。測定結果は、設計値 1.75 m に対して 1.74 m であり、鋼棒の材質不良および損傷は検出されなかった。また超音波による検査を行った PC 鋼棒をセンターホールジャッキにより 5 t で緊張することによりナットの緩みを調べ、PC 鋼棒の損傷の有無を確認したが、超音波による方法と同様の結果が得られた。
