アンボンド工法用シースト PC 鋼より線および定着具の耐食性

—10 年間海岸曝露試験結果—

倉 内 實*
 増 田 洋 児**
 児 玉 一 吉**
 池 田 清**

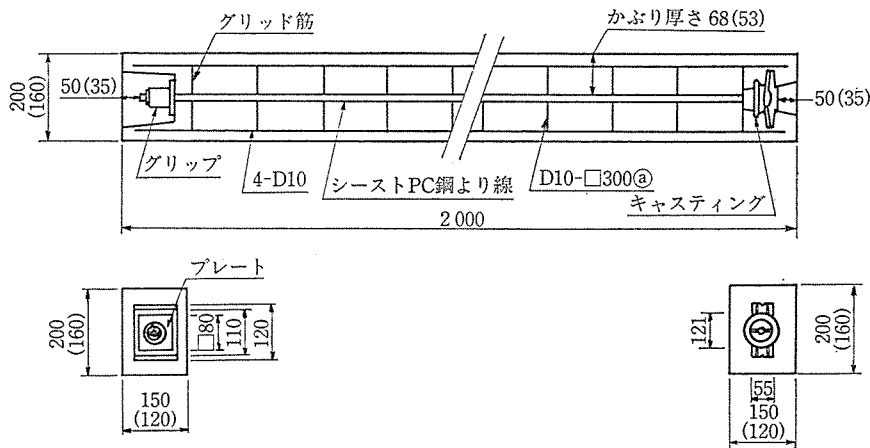
図-2 試験梁の形状・寸法

試験体の形状, 寸法は図-2に示すとおりで, 断面寸法を2種類としたのは, かぶり厚さを変えるためである。アンボンド部材の定着具は, すべて片端にCCL工法シングルストランド用キャストタイプ(図-2の右端), 他端に同じくプレート・グリップタイプ(図-2の左端)を使用した。ただし比較材のグラウト注入ボンド部材には両端ともプレート・グリップタイプを用いた。

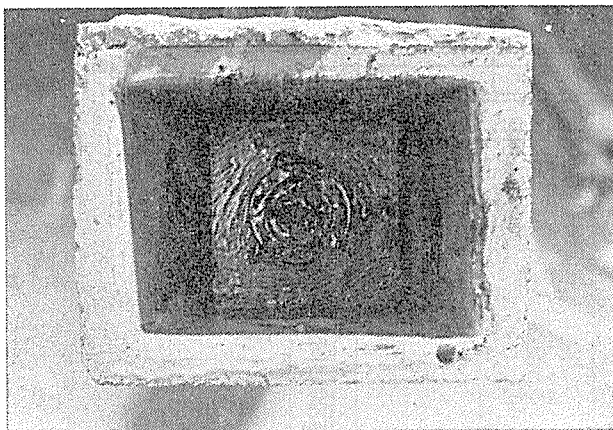
写真-2 タールエポキシによる定着部処理

緊張力導入後、一部は定着具の表面にタールエポキシを塗布したのち、ポケット部に後埋めモルタルを充填し、その他は無処理のままモルタルを施工した。後埋めモルタルの調合は表-6に示す。タールエポキシを塗布した定着部の例を写真-2に示す。

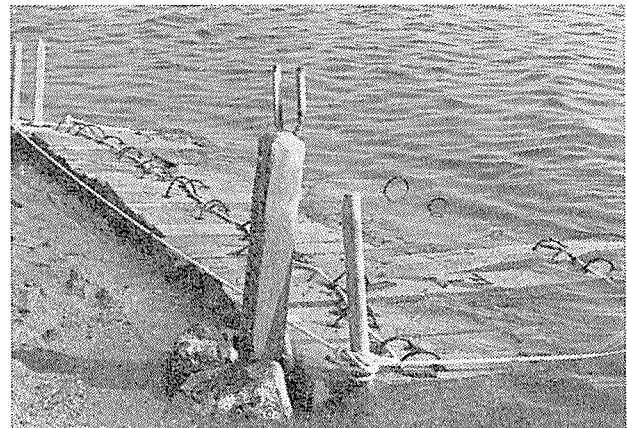
写真-3 海岸曝露の状況

試験体の曝露は、大阪湾岸西宮市の海岸砂浜で、潮の干満に曝露される位置に設置して行った。試験体のうち一体は、比較のために最初から尼崎市の工業地域で大気曝露した。海岸に曝露した試験体の一部は3年後に回収

して、その後7年間工業地域で大気曝露を実施した。写真-3に海岸での曝露状況を示す。試験体ごとの曝露期間などについては表-3に試験体記号別に示したとおりである。なお、以後海岸曝露期間1年のものを曝露条件1、海岸曝露3年後引続いて大気曝露7年行ったものを曝露条件2、10年間海岸曝露したものを曝露条件3と称することとする。

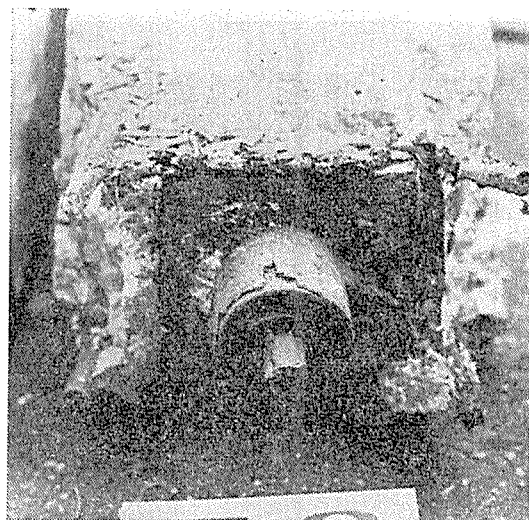
写真-7 10年曝露後の定着部状況例

一方、曝露条件2および3の曝露期間の長い試験体は、大部分の定着部で何らかの損傷があった。写真—7はその例を示すものである。これでも分かるようにプレート・グリップタイプの定着具を使用した定着部の方が相対的に損傷が大きく、中には写真—7(d)の試験体E-2の場合のように定着部のコンクリート、後埋めモルタルともに脱落しているものもあった。これは写真あるいは図からも分かるように、試験体寸法の制約からポケット部の外側のコンクリートが薄く、鉄筋や定着具に対するかぶり厚が十分でなかったことも原因となったと考えられる。キャストタイプの場合には円錐形のポケットフォーマーを使用しているため、この部分が比較的肉厚であり、この点では有利な条件になって極端な損傷は生じなかったものと考えられる。後埋めモルタルと試験体コンクリートとの打継ぎ面では、程度の差はあるものの、どちらのタイプの定着部いずれにも肌離れが見られた。

(a) Bシリーズ キャスティング側

(c) Eシリーズ キャスティング側

(b) Bシリーズ プレート・グリップ側

(d) Eシリーズ プレート・グリップ側
