# PC構造物のグラウト不良とその補修のための 後注入材料に関する実験

◇研究報告◇

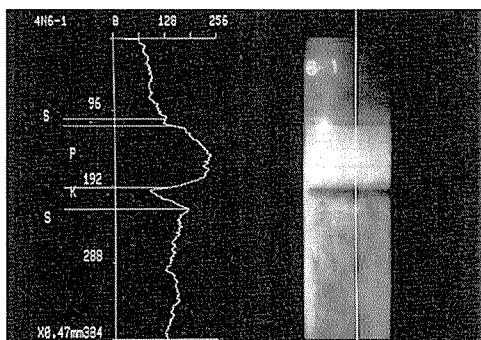
写真-1 X 線写真例

は CCD カメラなどで直接観察する方法である。ただし、これらの方法では橋軸方向に長いシーすのほとんど一断面しか確認できず、連続した充填状況は 1 本のシーすについて 2 箇所以上で調査を行い、その結果から推定しなければならない。また X 線を用いる場合、調査位置は部材厚が小さく、鋼材が重複しないウェブに限られるといった制限を受ける。写真-1, 2 は X 線透過、およびはつり出しによる調査結果の例を示すものである。

グラウトが十分に充填されている場合

グラウト中に部分的に空隙が見られる場合

グラウト中の大部分に空隙が見られる場合

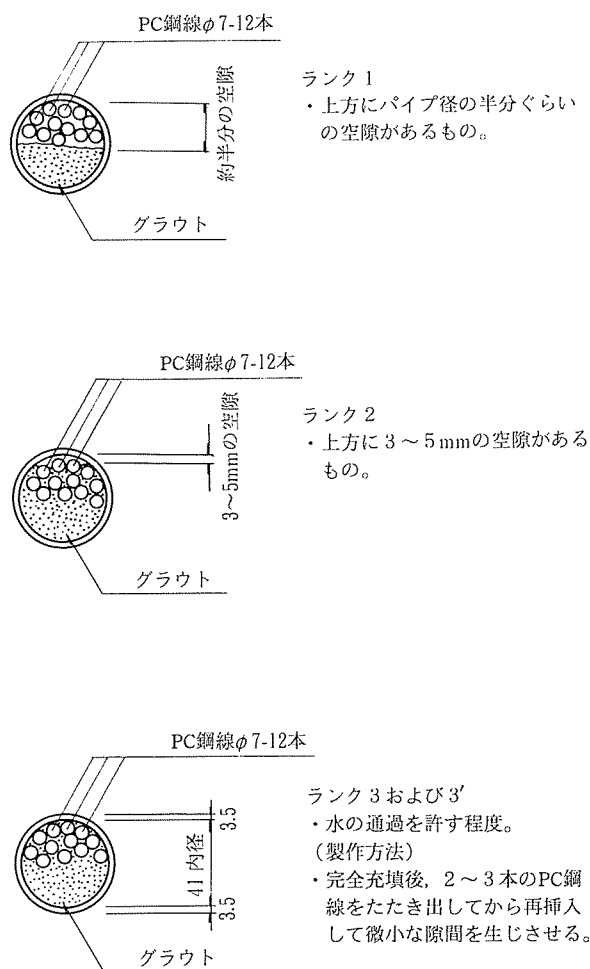
図-3 グラウト箇所断面図

実際の橋梁におけるグラウト不良の程度は千差万別であり、空隙度の大きいものから小さいものまで、さまざまなものが混在していると考えられる。今回の実験では、図-3に示すようにこれらを、ランク1, 2, 3, 3'の4段階の空隙度に分類し、各ランクごとでの後注入を

らマーク点2までの水の通過時間をもってその空隙度とした。その結果ランク2は水の通過時間5~15秒程度、ランク3は15~80秒程度、また、それ以上の時間を要したきわめて空隙度の小さいものをランク3'として分類した。

実施工への適用を考えた場合、シーす内の空隙状況を把握することが重要である。X線などにより部分的な調査は可能であるが、全体的な把握は、現状ではきわめて困難といわざるを得ない。今回の実験において水通しを行った際、ランク3では注水圧は0 kgf/cm<sup>2</sup>であったが、ランク3'では3~4 kgf/cm<sup>2</sup>が必要であった。このようなことから、実際の施工時には水通し時の注水圧から、シーす内の空隙状況をある程度把握できる可能性を見いだした。これらをもとに、今後は実橋での補修を試験的に実施したいと考えている。
