オリエンタル建設(株)旧社屋の調査 [33年間供用したプレキャストPC造の建築物]

◇調査報告◇

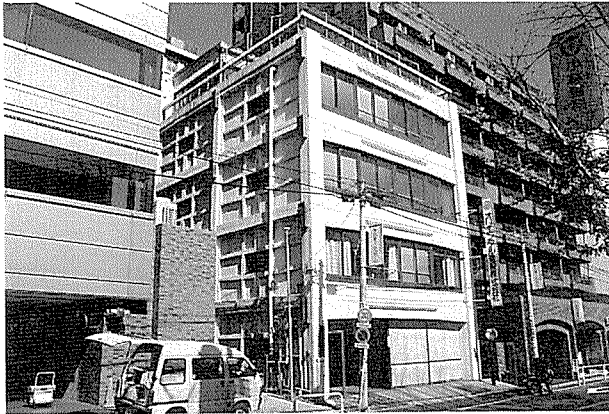
竣工当時は外部コンクリート打放し仕上げであった

が、33年の間に全体的な汚れのために、吹付けの改装が3回行われていたので取り立てるような変化は殆ど見当たらず、調査時点の外観は、吹付け仕上げの粗面の肌であった。

一部分の吹付け材を削り落として見たが、Pca. 材独

特のコンクリート面が現れただけだった（写真-1, 2 参照）。

写真-1 解体が決まった頃の Pca. PC の建物

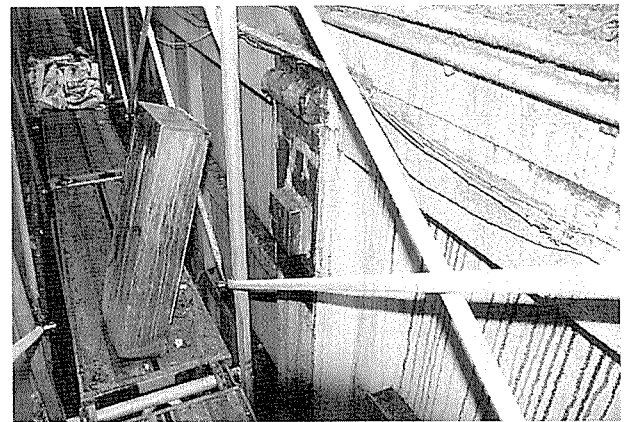
PC 鋼棒定着端の保護モルタルには、外部にステンレ

スカパーが取り付けられてあったが、これらは外部の改装工事の時点で観察点検し、モルタルのひび割れへの防水補修を実施し、さらにカバーを取り付けたもので、その状態は写真-5, 6 に示すようであった。

写真-5 PC 鋼棒定着端補修部のカバー除去

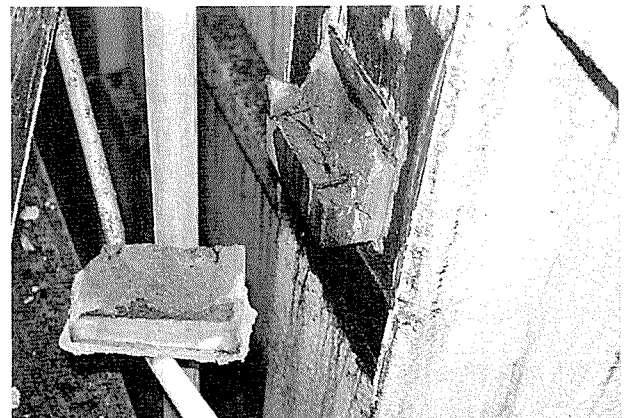
写真-6 PC 鋼棒定着端の保護モルタルと補強筋

耐久性と防水などからは「埋込み型」にして、構造体外端面は平滑に近い状態になるような端部処理により、水の浸透する原因を無くすることが重要と考えられる。また、構造的には健全であることがほぼ確認できた。

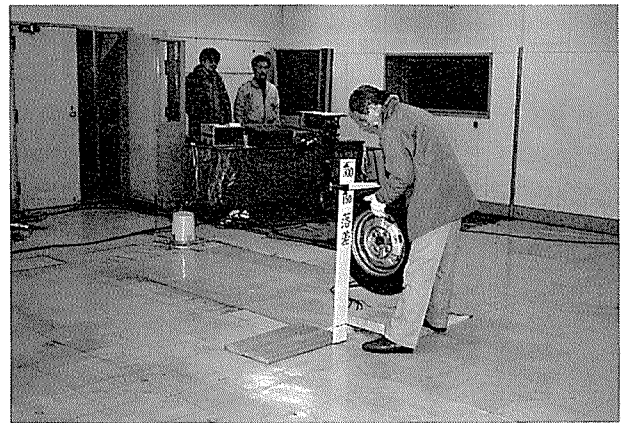
振動計測は加速度計を用い、「14.3kgのタイヤ落下」と「一人歩行」による加振とした。

タイヤ落下の高さは15cmとし、位置はスラブ中央とPC梁中央とによった。

歩行はスラブの中央とPC梁に平行とによって行い、計算値と振動計測の結果は表-2に示す。

床の振動測定状況は写真-7に示す。

写真-7 床の振動測定 無載荷時

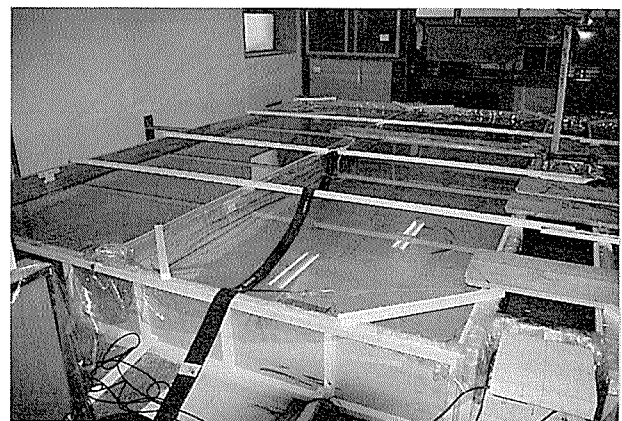
床への載荷方法としては種々の方法があるが、今回はベニヤ型枠とビニールフィルムを利用して床上にプールを設けて水張りをし、水深30cmまで10cmごとに下面から変位計でたわみを測定した。

2階床上に設けた水張りプールの状態は写真-8によるが、水の調達には地下の受水槽から水中ポンプにより汲み揚げることで容易に解決することができた。

写真-8 水張り載荷用の簡易プール 水深30cm

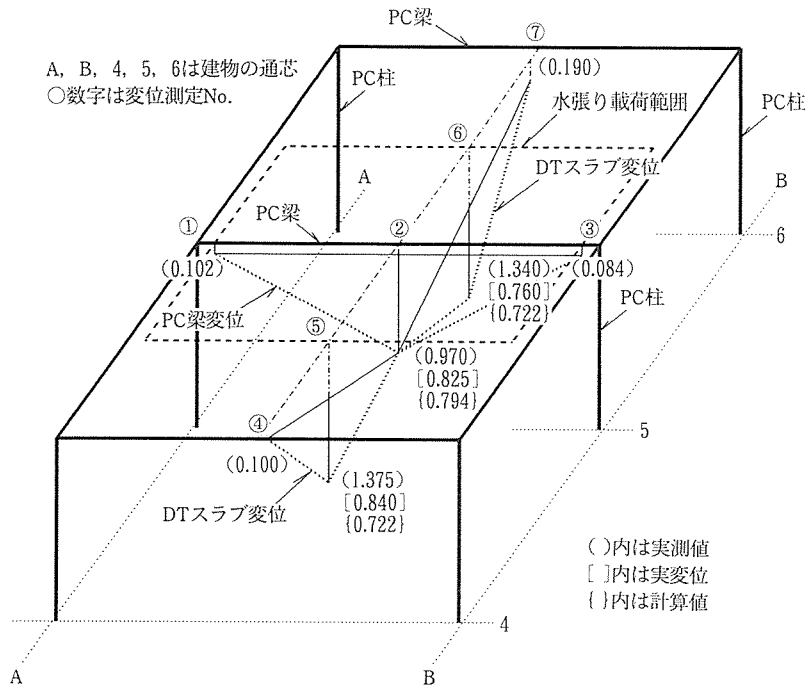
図-5 水張り荷重試験 水深 30 cm 時最大変位量 (mm)

荷重時のたわみ測定の結果を図-5に示すが、DTスラブ床の最大値は計算値の 0.722 mm に対して約 1.11 倍の 0.80 mm で、PC 梁は計算値の 0.794 mm に対し 1.04 倍の 0.825 mm であり、よく近似していた。

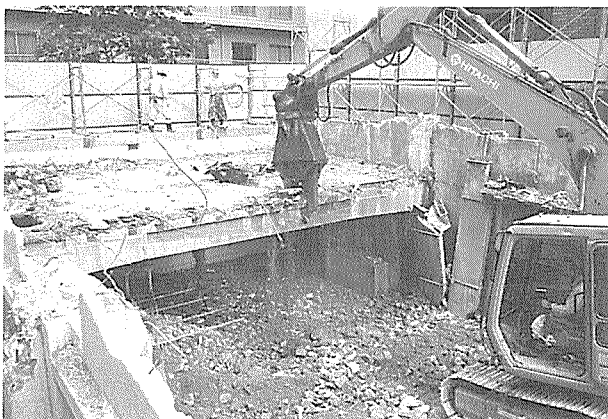
解体工事直前の建物の外観は写真-1~6に示したとおりだが、解体工事時の状態は写真-9, 10に示すよう

写真-9 DTスラブとPC梁は圧砕機で容易に解体

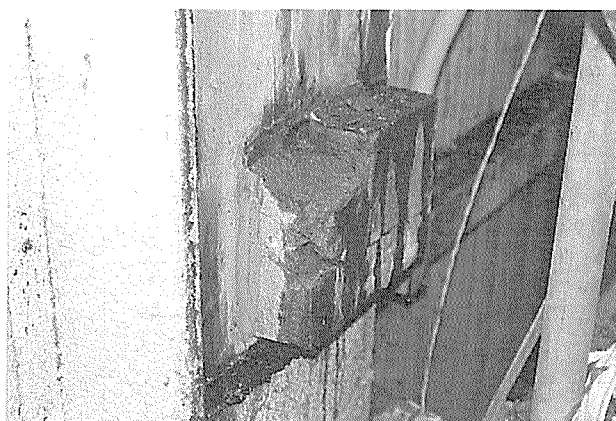
組立て式 PC 構造による初期の建築物であり、PC 鋼棒定着端は外部に突出した保護モルタルで被覆されていたが、供用中の改装工事の点検で、ひび割れや、不完全な箇所は補修し、外部はステンレスカバーが取り付けられていたが、除去してさらにモルタルも斫り取り、状況を目視で確認した。状態は写真-11, 12 に示す。

写真-12 PC 鋼棒定着部保護健全部の中性化

Pca. PC 構造で重要な部分である PC 鋼棒の定着端部は突出型であり、モルタル保護と防水シールになっていたが、点検と補修がされていた。

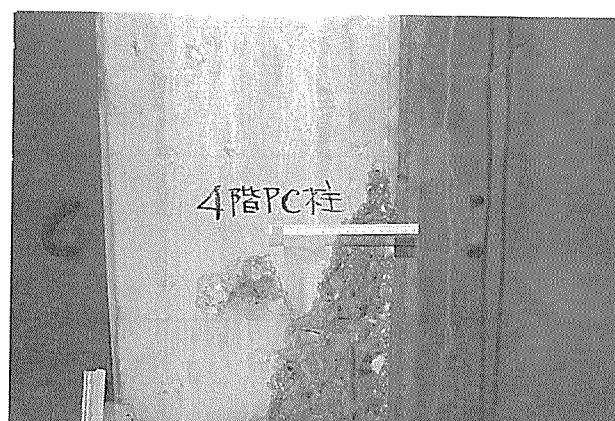
各部材ごとの状態は写真-13~16 に示すようであり、PC 梁・PC 柱・DT スラブ・Pca. 壁の各々は、中性化深さは 3~7 mm 程度であった。

写真-15 4階 PC 柱の中性化 殆ど無し

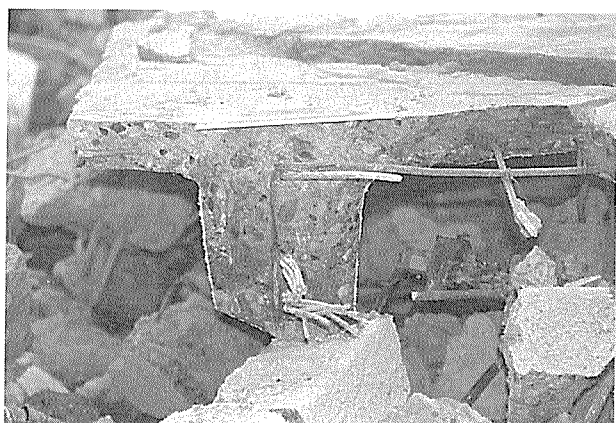
写真-13 DT スラブの中性化 約 2 mm 程度

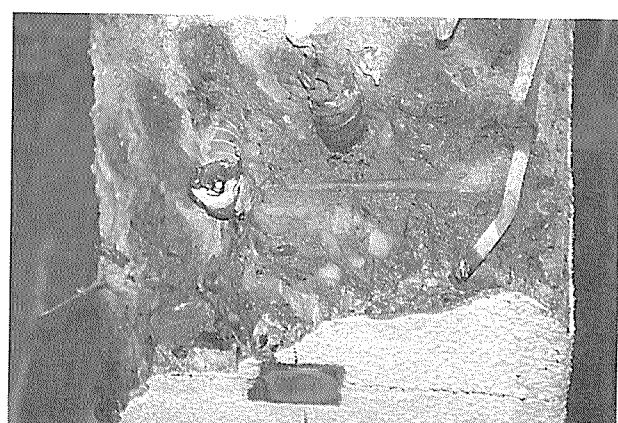
写真-16 PC 梁端下縁部の中性化 殆ど無し
