## RC 2 径間連続箱桁橋の補強工事

東京高架橋は、東名高速道路 東京 IC～川崎 IC 間（日平均交通量 13 万台）に位置する RC 2 径間連続箱桁橋である。

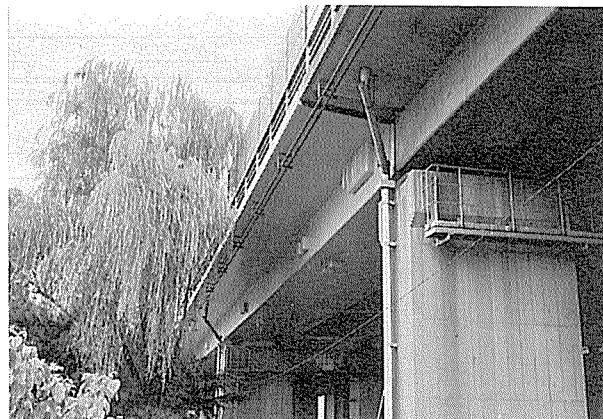
そこで、床版の補修、補強および B 活荷重による活荷重の増加に伴う主桁の耐荷力の向上を目的とし、外ケーブルによる緊張力の導入を柱とした各種補修・補強工事を実施したものである。工事完了後の完成状況を写真-2 に示す。

写真-2 完成写真

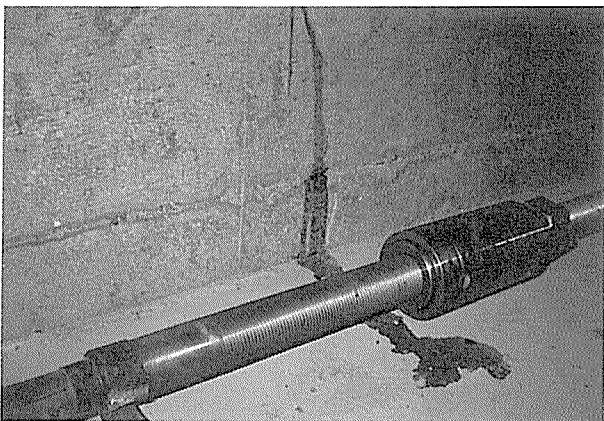
外ケーブルの緊張は写真-4 に示す緊張装置を用いて径間中央付近で行った。また、中間定着装置を写真-5 に示す。

写真-5 中間定着装置

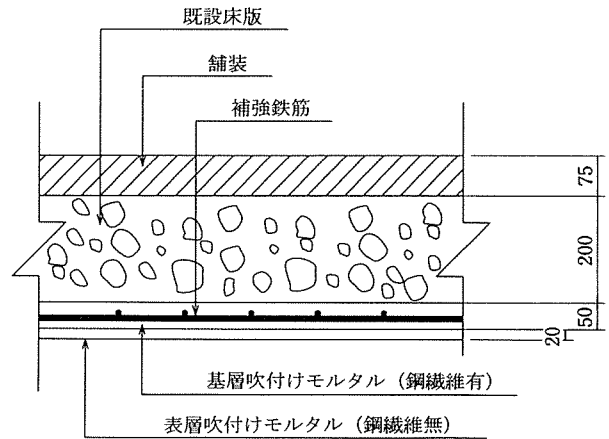
箱桁間の中間床版部下面は床版厚も薄く，ひびわれの発達も著しいため，補強鉄筋を配置した鋼繊維補強超速硬モルタルを吹き付けることにより，既設床版と一体化し，活荷重による既設床版鉄筋応力およびたわみを低減させ，曲げ耐力を向上させた。当該箇所は，床版上面増厚工法による補強のみを計測していたが，B活荷重による検討の結果，床版下面側に配置されている既設鉄筋応力が許容値を超過するため，比較的広い施工空間が確保できることから，鋼繊維補強超速硬モルタル吹付けによる下面増厚工法を採用した。図-11 にその概要を示す。

図-11 下面増厚工法概要図

露出することになり，将来的な発錆が問題とならぬよう，モルタルは基層と表層の2層仕上げとした。

なお，施工厚さ管理は，施工厚さ管理用のピンを1ヶ所/m<sup>2</sup>設置して，モルタル表面と既設床版面との厚さを測定し，所定の施工厚さが確保されているかどうかを確認した。

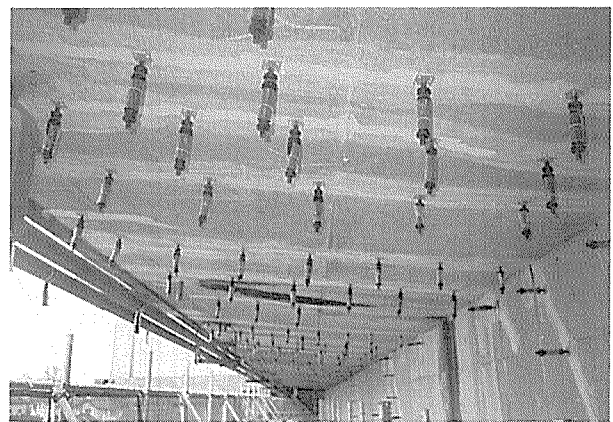
主桁ウェブや張出し床版の大きなクラック部には耐荷力向上のために樹脂を注入しクラック補修工を行った。また、主桁断面に段差等や、欠損が生じている部分には断面修復工を行い、美観と耐久性を考慮しライニングも行っている。写真-7, 8に修復状況および修復後の状況を示す。

写真-7 ひびわれ修復
