# 地震により被災したPC桁の再利用

松岡 義幸\*1・北後 征雄\*2・渡辺 忠朋\*3

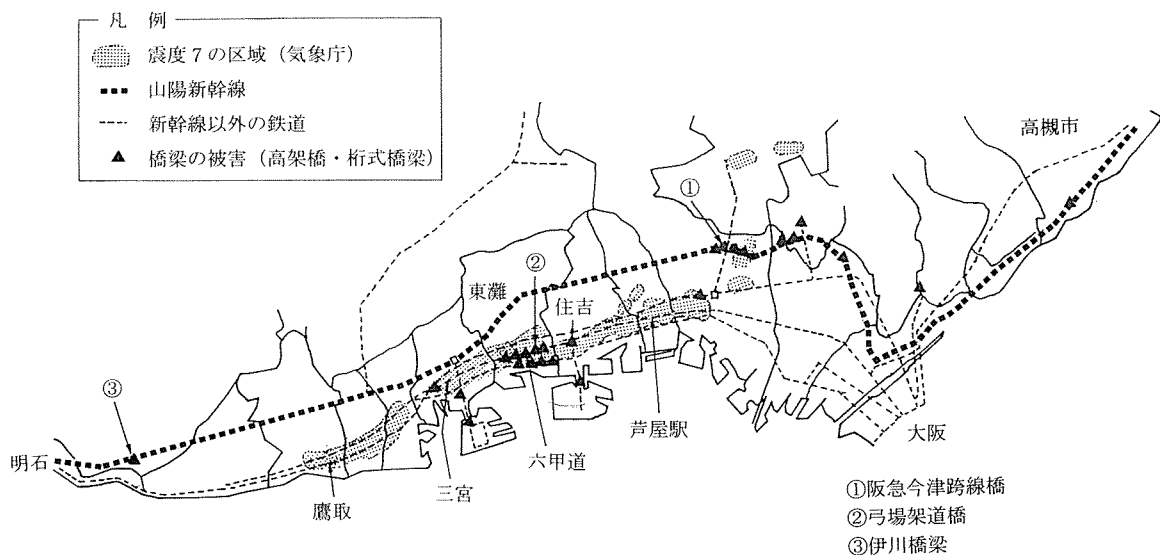
図-1 鉄道の主な被害分布

鉄道路線では、山陽新幹線、東海道線、阪急神戸線・伊丹線、阪神本線などの高架橋や、盛土等の構造物が多く被害を受けた。図-1に鉄道のコンクリート橋梁の主な被害分布を示す。

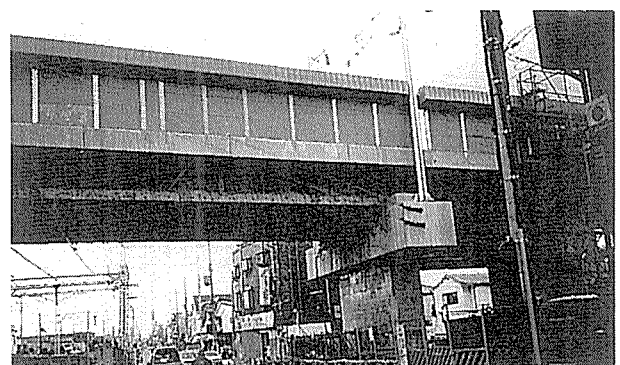
写真-3 完 成

ベント支保工解体撤去後、基礎コンクリートをダイヤモンドカッターで小割りして撤去した（写真-3）。

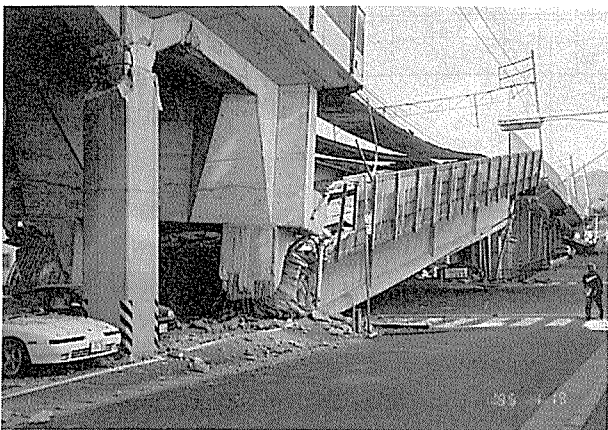
写真-4 被災状況

本橋梁は、起点方の橋台部分、すなわち、第 2 御影高架橋 R 14（3 径間のラーメン高架橋、2.91 m+6.0 m+6.0 m+4.12 m）の終点方端柱がハンチ直下でせん断破壊し、上り線側の PC I 形桁は、起点方を下にして落橋、南北道を塞いだ（写真-4）。また、終点方も桁が北

目視による調査を行った結果、落下して地面に衝突した上り線側の桁の端部は、コンクリートが一部剥落しているものの、定着部からの鋼材の抜けだし等も認められず、PC 桁そのものは健全であると判断した。
