高速道路におけるゲルバー橋の架替え計画 —— 名神高速道路 石山高架橋 ——

1. まえがき

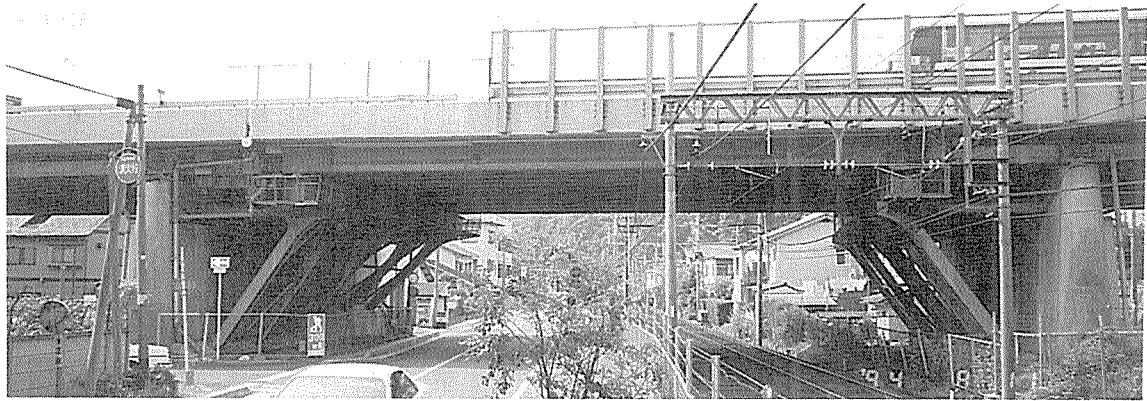
写真-1 吊桁部の現況

る。なお、吊桁部の現況を写真-1に示す。

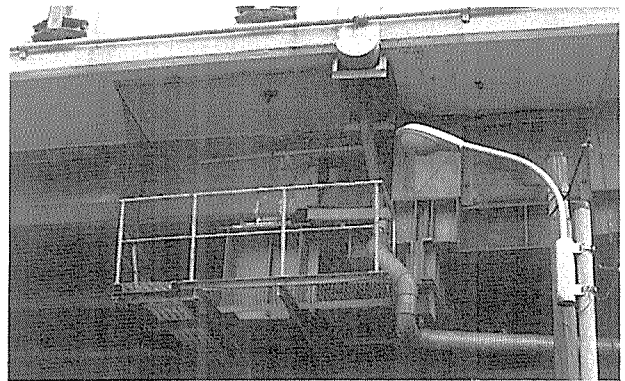
写真-2 ゲルバー部

なお、損傷調査および補修の経緯を表-1に、ゲルバー部を写真-2に示す。
