36年間供用されたPC桁の性状について

清水 洋一*1・八幡 泰市*2・狩野 誠一郎*3・須田 勤*4

◇調査報告◇

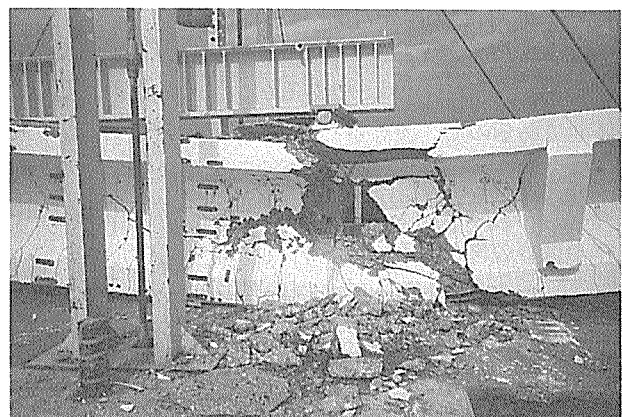
写真-2 桁の破壊状況

で回復した。この後再び載荷したところ、21 tf 以後荷重の増加につれて新たなひび割れが多数発生し、荷重約 30 tf でひび割れは上フランジまで達した。その後約 55 tf で載荷中、載荷位置の上フランジ部のコンクリートの圧縮破壊で最終破壊となった。PC 鋼線の破断は見られなかった。なお、最終たわみは、載荷途中で変位計を取り外したため正確には確認できなかったが、約 500 mm ほどであった。写真-2 に桁の破壊状況を示す。

破壊荷重の実測値は計算値を約 20% 上回り、PC 桁として十分な耐力を示した。

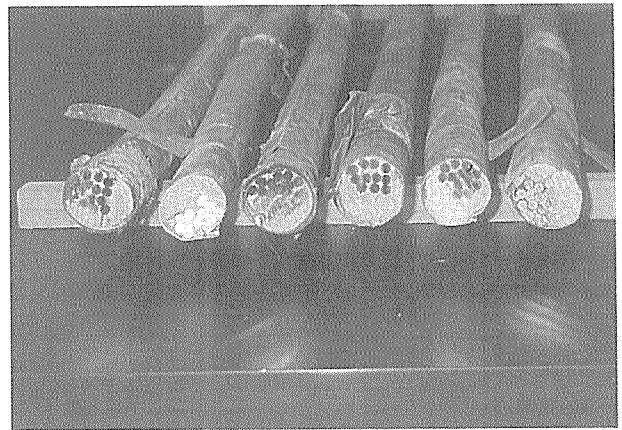
写真-3 グラウトの充填状況

採取した主ケーブルは曲げ上げ配置のため、シース内の PC 鋼線はシース上部に集中して配置されていた。したがって、シース上部の PC 鋼線とシースが接する部分においてグラウトが十分に充填されていない箇所が一部あったほかは、採取したケーブル共ほぼ全長にわたり十分に充填されていた。

また、シースはストレートシースを使用しており、その接続部で一部錆が見られたが、全体的にはシース内外面共に錆はほとんど見られなかった。写真-3 に採取したケーブルのグラウトの充填状況を示す。
