兵庫県南部地震におけるPC造建物の地震挙動

岡本 伸^{*1}・加藤 博人^{*2}・林 三雄^{*3}・市澤 勇彦^{*4}

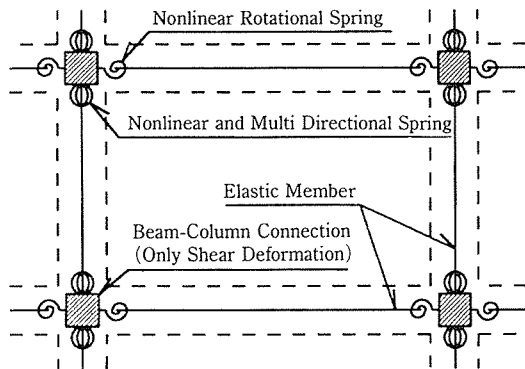
図-2 各部材の解析モデル

建物の解析モデルは、架構を構成する X・Y 各方向のフレームを剛な床で繋ぎ剛床仮定が成立するものとして 3 次元の疑似立体モデルとした。各部材のモデルは線材置換による材端剛塑性曲げバネ法を用い、柱については X・Y 各方向の曲げ強度を楕円補間する多方向曲げバネモデルとした。また、柱梁接合部は弾性のシアパネルとした。耐力壁のモデルは、境界柱を層ごとに剛な梁と仮定した境界梁にピン接合した軸バネとして扱い、壁板部の変形はせん断成分と曲げ成分に分けてせん断バネおよび材端剛塑性曲げバネモデルとした。部材の非線形性状は、コンクリートの曲げひび割れおよび引張鋼材の降伏を折れ点とするトライリニア型で表現し、さらに PC 鋼材のブレースは耐力と剛性を調整してバイリニア型とした。解析に用いる部材の初期剛性 (K_E)、降伏剛性低下率 (α_y)、曲げひび割れ耐力 (M_c) および曲げ降伏耐力 (M_y) は下式 1~4 で求めた。ただし、柱の曲げ降伏耐力については、引張鋼材の降伏かあるいは圧縮側コンク

リートの限界圧縮ひずみ (0.3%) で判定する ACI 方式とした。図-2 に各部材の解析モデルを示す。

(a) Beam and Column

(b) Structural Wall
