## 震災により横移動した高架橋の桁移動 (阪神高速3号神戸線復旧・摩耶～京橋PC桁補修工事)

本稿はPC桁橋の復旧工事のうち、この桁位置修正工事を中心に報告するものである。

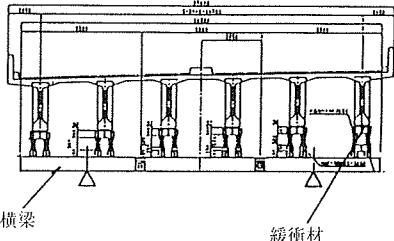
項目	留意点	対処方法
<p>桁の支持方法</p>	<p>各桁で鉛直変位差が生じないこと。</p> <p>参考 木橋の場合、2本の桁が浮き上がった場合、端横桁の床版鉄筋は降伏点を大幅に超過する。 1本の場合(変位差1mm) 2本の場合(変位差4mm)</p>

<p>各桁を横梁で支持する。 (横梁の許容たわみは3mmとする) 桁と横梁の間に緩衝材を入れる。</p>

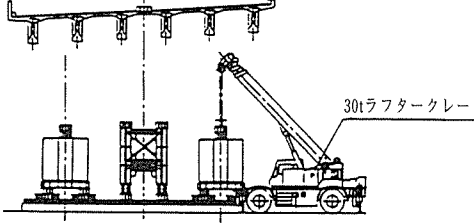
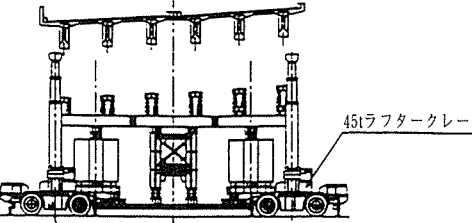
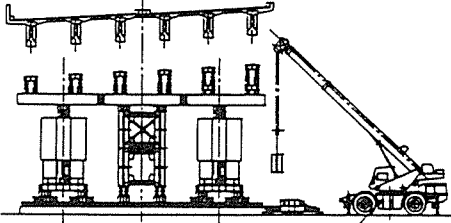
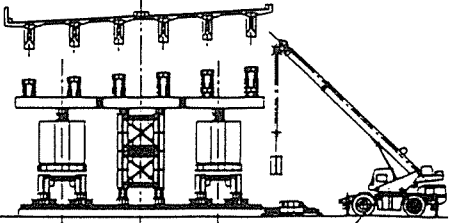
図-9 リフターシステムの組立

<p>fig.1 基礎コンクリート上に、横術用軌道を敷設する。 その上にリフターおよび中央のペントを組み立てる。</p>	<p>fig.2 リフターの高さを、中央のペントの高さにそろえる。 あらかじめ地組みした大梁をリフターおよび中央のペント上に設置する。 大梁とリフターおよび中央のペント上部を固定する。 大梁上に高さ調整材を設置する。</p>	<p>fig.3 中央ペントとキリンジャッキを縁切りした後、 リフターをジャッキアップする。</p>

<p>fig.4 ジャッキアップ終了後、中央のペント(H=1 200)を挿入する。</p>	<p>fig.5 ペント挿入が完了後、ジャッキダウンしペントをジョイントする。 ペントの水平材および斜材をとる。</p>	<p>fig.6 リフター下部を縁切りし、リフターを縮める。</p>

<p>fig.7 リフター下部にペント(H=1 200)を挿入する。 ペント挿入が完了後、ジャッキダウンしペントをジョイントする。</p>	<p>fig.8 これ以降、3~7の作業を順次繰り返す。</p>

- 3) 中央ベントとキリンジャッキを縁切りし、リフターをジャッキアップする。
- 4) ジャッキアップ終了後、中央ベント下側に追加ベント材を挿入する。その後、ジャッキダウンしてベントを結合する。
- 5) リフター下部を切り離し、リフターを縮める。
- 6) リフター下部に追加ベントを挿入する。その後ジャッキダウンしてベントを結合する。
- 7) 以降3)～7)のリフターおよび中央ベントの下側に追加ベントを挿入・結合する作業を繰り返し所要の高さになるまで組み立てる。

リフターシステムの組立は、主として小型の25tラフタークレーンを利用して行った。狭隘な施工空間の中で、このようなユニット式に組立可能なリフターシステムは、非常に合理的であり、施工の省力化さらには作業工程の大幅な短縮に効果的であった。

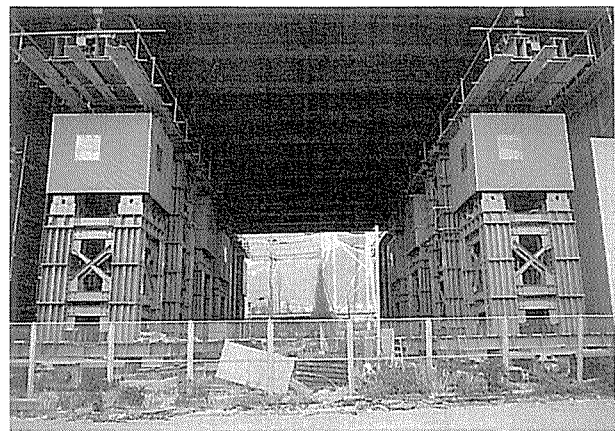
リフターシステムは二機のリフターと一基の中央ベントが本システムの基本であり、各径間の桁移動工は本システムを起点側と終点側に配置して、主桁扛上および横移動を同時に行った。しかしS-301桁は反力が大きいため、起点側と終点側にそれぞれ二基並列させ、合計四機のリフターシステムを配置した。

写真-5 リフターシステムの配置

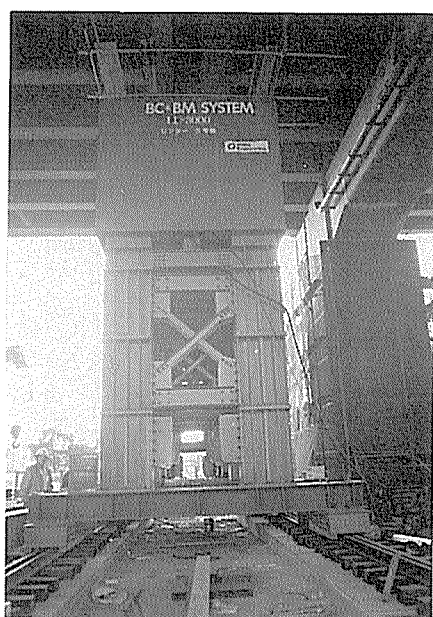
主桁の横移動量は、震災で横移動した道路中心線上での値を移動量として表-3のように設定した。起点側、終点側の横移動量は各々 513 mm, 609 mm であり、4回に分けて移動することとした。1回当たりの横移動量として各々 130 mm, 150 mm を目標値とし、隣接する橋桁との目地遊間量に留意しながら徐々に横移動を行った(写真-6, 写真-7)。

写真-6 横移動装置

写真-7 横移動
