FRPケーブル材料の暴露試験

西崎 到*1・佐々木 巖*2

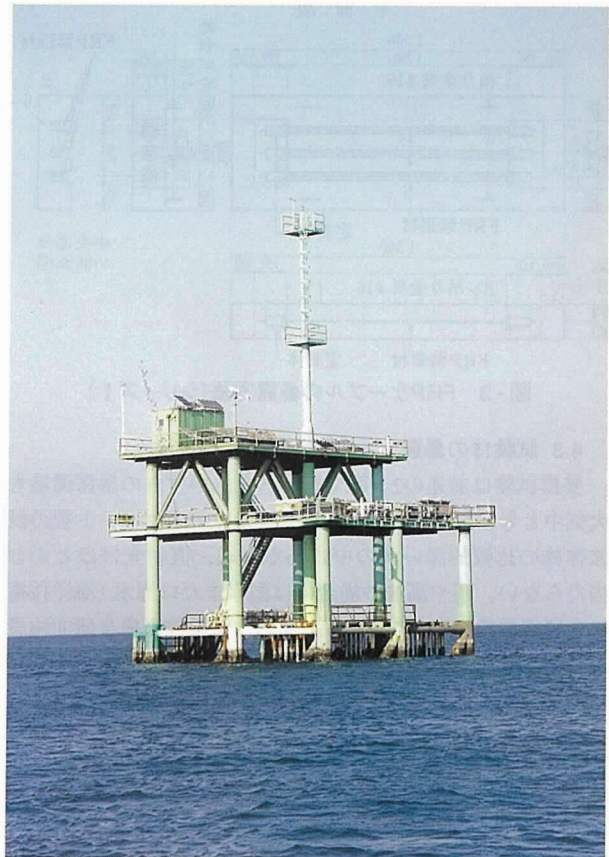
図-2 海洋技術総合研究施設の外観

海洋技術総合研究施設は静岡県駿河湾内海上に設置されたプラットフォーム型の施設である。海岸からはおよそ250mの海上に位置する、15m四方の施設である。1983年に総合的な海洋技術研究のために設置され、さまざまな材料の海洋環境での耐久性と防食技術の研究が実施されている施設である。気候は温暖であるが、海上に設置されているため、海塩の影響を非常に強く受ける。3つのデッキがあり、一番上の第1デッキは海面から13.9m、中間の第2デッキは8.9m、一番下の第3デッキは1.9mの高さにある。第3デッキは台風来襲などの場合には、高波の影響を受ける。

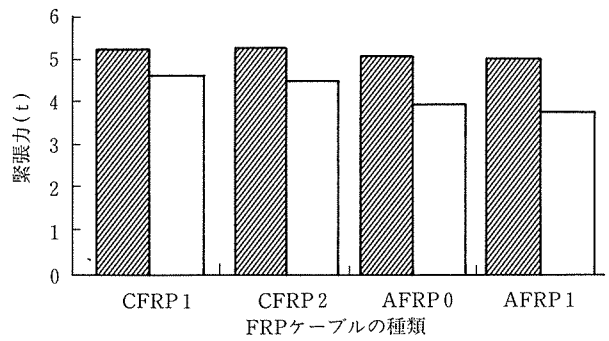
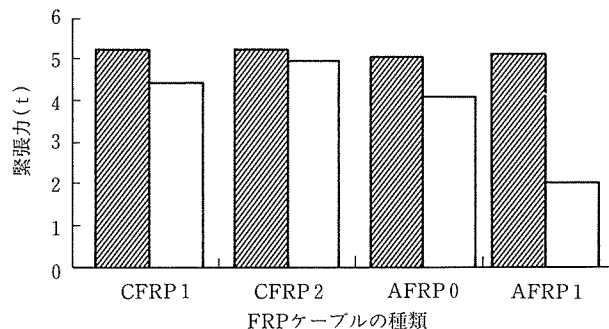
図-4 試験結果(シリーズI)

残存緊張力の測定結果を図-4に示す。暴露前の緊張力はおおよそ5.0tfであったが、多くのケーブルは1年7ヵ月後に初期値の75%を保持していた。残存緊張力保持率は、CFRPケーブルでは80%~98%の範囲にあったが、AFRPケーブルでは75%~80%程度であり、CFRPの方がAFRPに比べて大きい傾向が認められた。海洋技術総合研究施設に暴露したI-AFRP1では、3本のうち2本のケーブルが部分的に破断し、残存緊張力は初期値の30%に低下した。この破断はケーブルの根元で起きていることから、この破断はクリープ破断ではなく、定着具の問題である可能性がある。繊維やマトリックス樹脂の劣化が起きた可能性も考えられるが、次項で触れるように弾性係数に明確な変化が認められなかった。

初期緊張力/引張破断荷重	凡例
I-CFRP1 0.42	■ 初期緊張力
I-CFRP2 0.55	□ 残存緊張力
I-AFRP0 0.66	
I-AFRP1 0.68

の0.42と0.55であったのに比べ、AFRPにおいては、破断強度の0.66と0.68と厳しい条件となっていた。このため、本試験の結果のみで、単純にCFRPがAFRPよりも良いと結論付けるものではない。

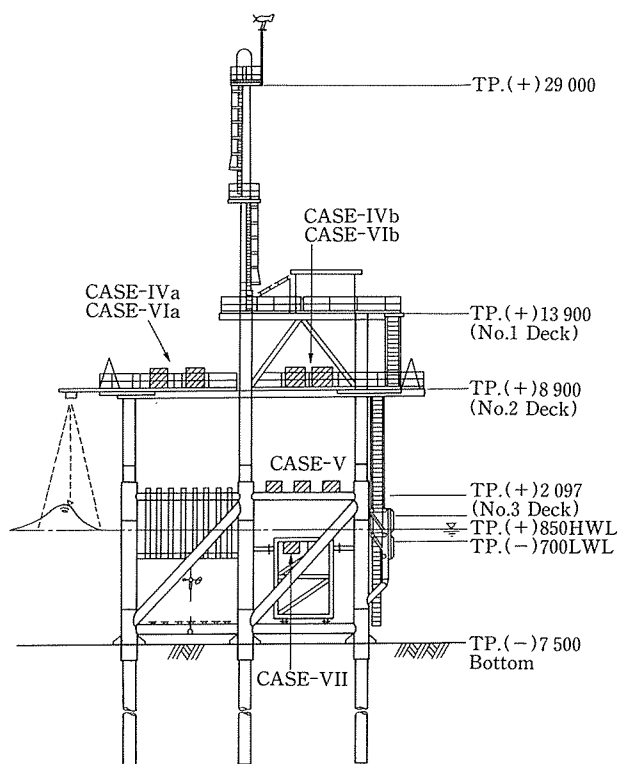
図-11 シリーズⅢの環境区分に応じた暴露設置場所

暴露試験は、海洋技術総合研究施設で行った。シリーズⅢはこれまでの試験で得られたFRPケーブルの劣化傾向を定量的に評価するための暴露試験である。直射光の有無や水中などの環境の差を生じさせるために、当試験施設の複数の場所を使用して暴露試験を行った。このためシリーズⅢは、その暴露環境により表-5および図-11に示すCASEⅣからCASEⅦに分けられる。なお、以下に述べるのはCASEⅤ以外の試験材料の半数を回収して評価を行った結果である。各試験条件あたりの試験体数は当然ながら多い方が望ましく、土木学会の提案している試験法においては5本と規定されているが、暴露試験実施上の制約から2ないし3本で行った。暴露期間は、緊張供試体で42ヵ月、非緊張供試体では32ヵ月である。

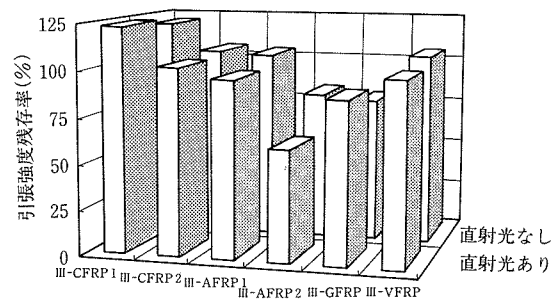
図-14 CASEⅥa・Ⅵbの非緊張暴露試験体の残存引張強度

ための暴露試験ケースである，CASEⅥaおよびCASEⅥbの試験結果を図-14に示す。Ⅲ-AFRP2とⅢ-GFRP以外の試験材料では初期強度に対する有意差は認められず，直射光の有無にかかわらず，いずれも初期強度を保持していることが分かる。Ⅲ-AFRP2は，回収試験体の引張試験時に4本中

3本が定着具抜けしたため，新たな定着具を再度取り付けて測定した。Ⅲ-GFRPの強度低下については，日光の影響があまり見られないことを考慮すると，素材の特性，特に海面からの蒸気や降雨によるものであると推測される。

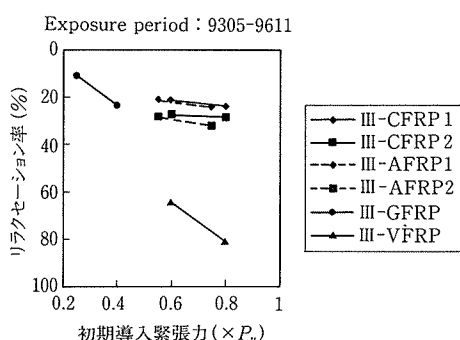
図-16 実暴露試験後のリラクゼーション率と緊張レベルの関係 (直射光あり)

緊張下暴露試験供試体について、初期導入荷重と42ヵ月後の残存緊張荷重の比で求めた実暴露後のリラクゼーション率を、直射光の有無に応じてそれぞれ図-16、17に示す。CFRPおよびAFRPのケーブル計4種については、Ⅲ-CFRP1の直射光なしを除いて、リラクゼーション率がおおむね80%程度である。Ⅲ-CFRP1については、直射光の有無により、リラクゼーション率に10%程度の差が生じていることが分かる。この要因としては、日射による試験体の温度履歴と、紫外線による材料劣化の2つが考えられる。今後の、環境因子を単純化した室内促進試験の評価によるメカニズムの解明が望まれる。Ⅲ-VFRPについては、残存緊張力が初期の半分以下となっており、繊維の特性から緊張力保持性能があまり良くないことが分かる。

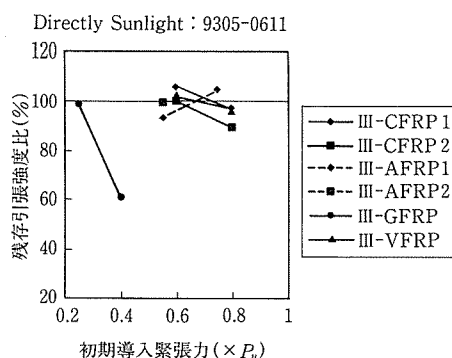
図-18 実暴露試験後の残存引張強度比と緊張レベルの関係 (直射光あり)

暴露試験後の引張破断強度を図示したものが図-18、19である。残存引張強度はⅢ-GFRPの0.4 P_u を除いて、暴露前の引張強度を満足に保持していた。GFRPは、常時緊張力が作用する状態で使用するの難しいことが一般的に言われており、この結果からも、初期導入緊張力は破断強度のおよそ30%程度が限界であると推測できる。

Ⅲ-AFRP2については、非緊張暴露において強度低下が確認されているにもかかわらず、緊張下暴露においては強度の変化が見られない。Ⅲ-AFRP2は組み紐状のFRPケーブルであるが、宮川⁶⁾らは、同様の組み紐状AFRPケーブルの浸せき試験で、プレテンション荷重の高い場合の方が劣化が少ない傾向になることを報告している。これらの理由としては、組み紐構造であるために棒材が絞られ、繊維間の距
