波形鋼板ウェブ橋における施工管理

日本国内における波形鋼板ウェブ橋は、平成4年新潟県の新開橋に始まり、近年その建設が増加している。日本においては新しいタイプの複合構造であり、コンクリートと鋼板の接合方法や鋼板どうしの接合方法などの詳細構造が研究され、変化してきている。また、設計・施工および管理要領も基準化・マニュアル化が進められているところである。平成11年に発注され現在施工を進めている第二名神高速道路鍋田高架橋（PC上部工）西工事では、波形鋼板どうしの接合方法に張出し架設中の施工誤差を調整しやすい一面重ねすみ肉溶接を採用した。そのため、従来の波形鋼板ウェブ橋と比べ波形鋼板に関する管理方法が大きく異なっている。

工事名：第二名神高速道路鍋田高架橋（PC上部工）西工事
構造形式：PC3径間連続ラーメン波形鋼板ウェブ箱桁橋
道路規格：第1種2級（V=100 km/h）
活荷重：B活荷重
橋長：L=246.892 m（上り線）、243.108 m（下り線）

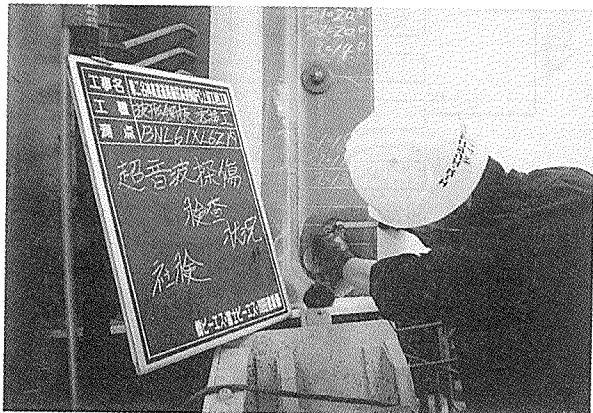
写真-1 超音波探傷試験状況

使用機器の選定は、表-4に示す標準試験片および探傷器、探触子より選定する。なお、写真-1に試験状況を示す。

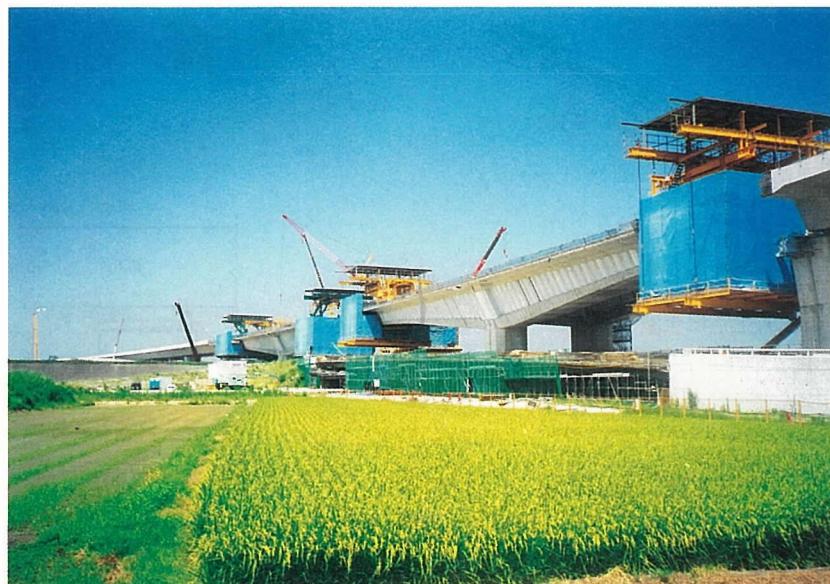
写真-3 施工中の波形鋼板ウェブ橋（2001年8月上旬）

本橋は、今年12月に完成を目指して施工中である（写真-3）。第二名神高速道路は交通量が多いことが想定されることもあり、波形鋼板ウェブの施工管理方法については、日本道路公団、鋼橋メーカー、鍋田高架橋西工事JVが締密に打合せを行い、溶接部の品質と施工工程への影響等を考慮して決定した。本報告が今後の波形鋼板ウェブ橋の施工管理に参考となれば幸いである。
