# わが国で最初の PC 橋（長生橋）の解体調査と PC 柄の載荷試験

小門前 亮一<sup>\*1</sup>・西垣 義彦<sup>\*2</sup>・竹腰 勇ノ介<sup>\*3</sup>・鳥居 和之<sup>\*4</sup>

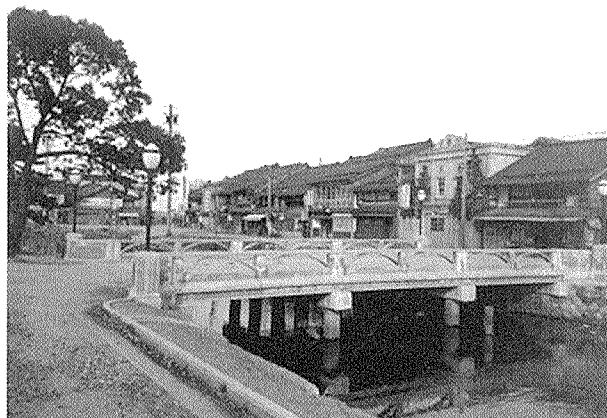
写真 - 1 建設当時の長生橋

建設当時の長生橋の外観を写真 - 1 に示す。当時は現在のように柄の運搬・架設機材はまったく整備されておらず、工場製作したプレキャスト柄を荷馬車で運搬し、人力により架設が行われた。長生橋の施工状況を写真 - 2 に示す。

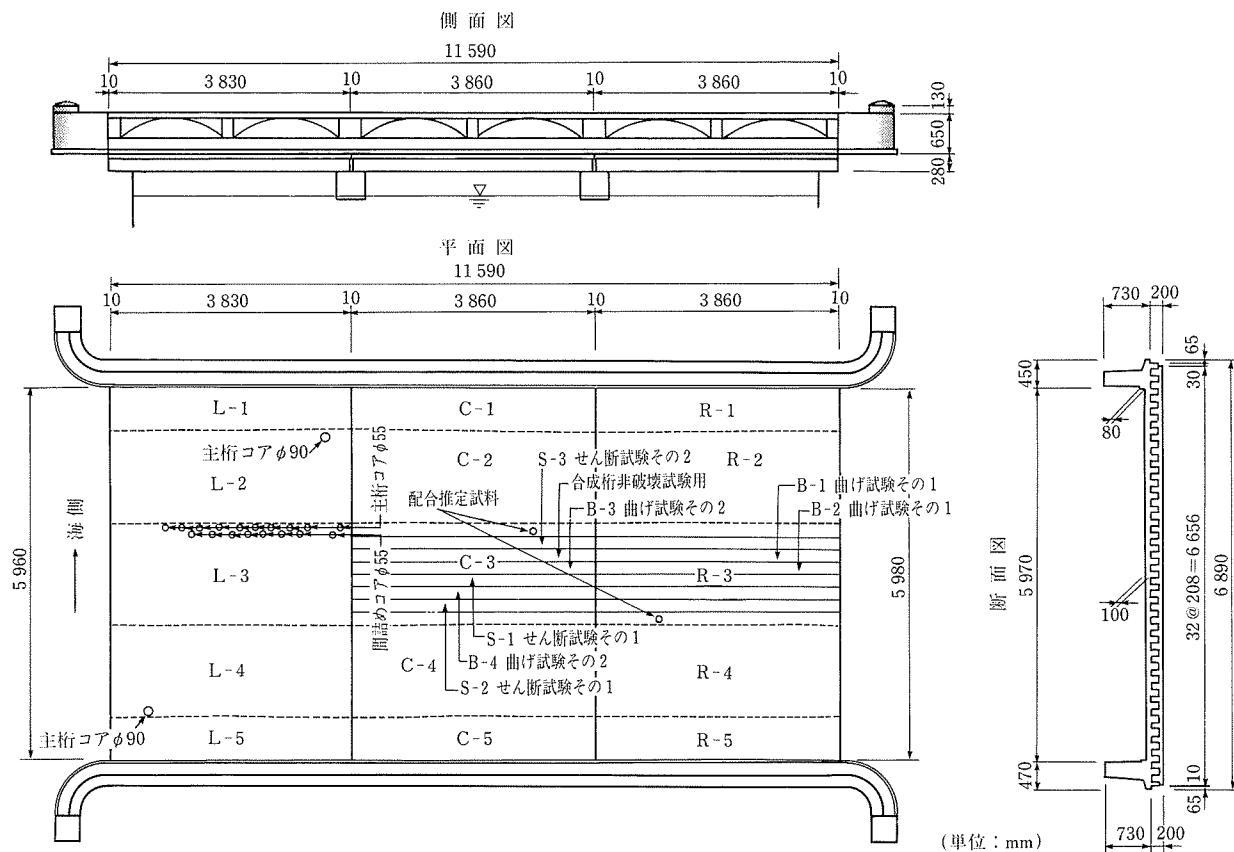
図-1 長生橋の一般図および供試体採取位置

長生橋は、工場製作したプレテンション方式の逆 T 形柄を敷き並べ、その上に舗装一体の場所打ちコンクリートを施工した、橋長 10 600 m、柄長 3 840 m の 3 径間単純合成床版橋である。長生橋の建設当時の現存する設計図書等は非常に少なく、実橋の寸法計測および鋼材のはつり出しにより柄の寸法形状および鋼材配置を確認するほかない状況であった。

設計計算書によると活荷重は自動車 13 t、輒圧機 17 t で設計されている。また、高欄には PC 鋼線を配置したプレキャスト部材を使用している。緊張方法については緊張装置を自主製作し、13 本の PC 鋼線を同時緊張したようである<sup>1)</sup>。実橋の調査から得た長生橋の一般図および各供試体採取位置を図 - 1 に、鋼材配置を図 - 2 に示す。主柄には PC 鋼線のみ配置されており、スターラップ等の鉄筋は配置されていなかった。横方向は主柄を貫通して、Φ22 mm の丸鋼ボルトが配置されていた。

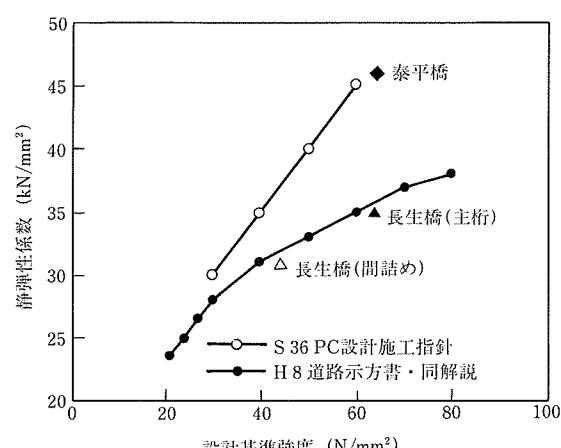
図-3 設計基準強度と静弾性係数との関係

表-2にコンクリートの力学的性質を示す。主桁のコンクリートは設計資料による設計基準強度50 N/mm<sup>2</sup>に対し、試験の平均値は63.9 N/mm<sup>2</sup>であり、十分な圧縮強度を有していた。一方、図-3に示すように、圧縮強度に対する静弾性係数の値は、現在の「道路橋示方書」に対しては妥当な値となっているが、昭和36年制定「PC設計施工指針」に用いられた値<sup>4)</sup>と比較すると低いといえる。しかしながら、コンクリートコアの切断面を観察したところ、良質の川砂および玉砂利が使用され、非常に密実なコンクリートであった。また、間詰め部のコンクリートについては各試

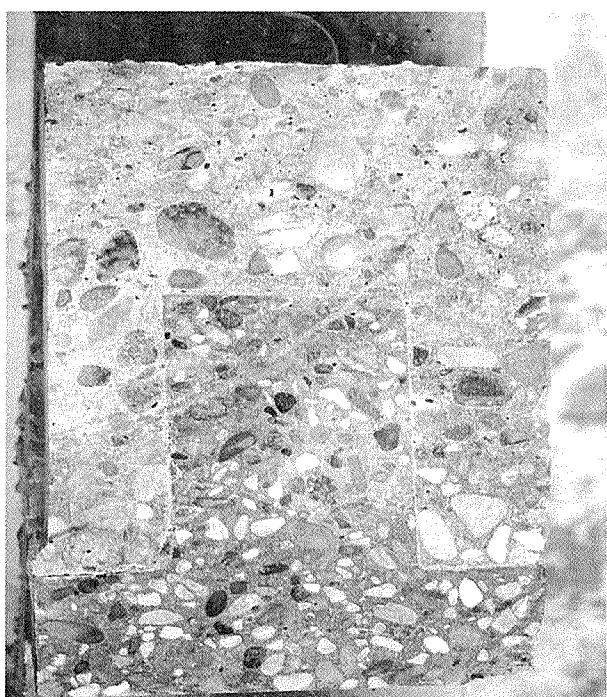
写真-3 桁の中性化状況

フェノールフタレイン溶液噴霧後の桁断面を写真-3に示す。断面全体において赤色が呈され、中性化領域はほとんど存在しなかった。桁下部は河川水の干満の作用を受ける環境下で50年もの間供用され続けたにもかかわらず、コンクリートは極めて健全な状態が保たれていたと言える。また、骨材の界面に空隙が見られないことから、ブリージングがほとんどない良質なコンクリートが打ち込まれたものと推察する。

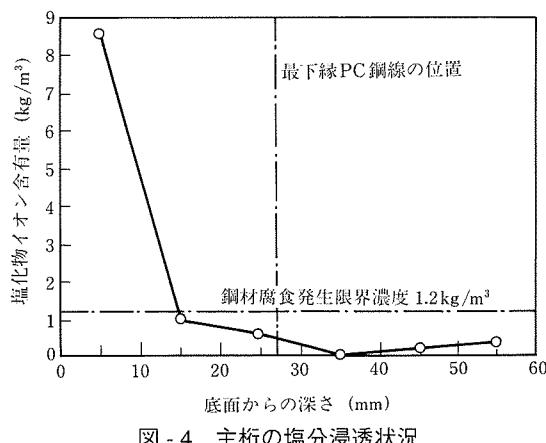
図-4 主桁の塩分浸透状況

主桁の下面から鉛直方向における塩分分布を図-4に示す。桁下面のコンクリート表面部における塩化物イオン濃度が高いが、塩分の最大浸透深さは15 mm程度と小さなものであった。PC桁のコンクリート組織は非常に緻密であったため、内部への塩化物イオンの浸透が長期にわたって抑制されたものと考えられる。

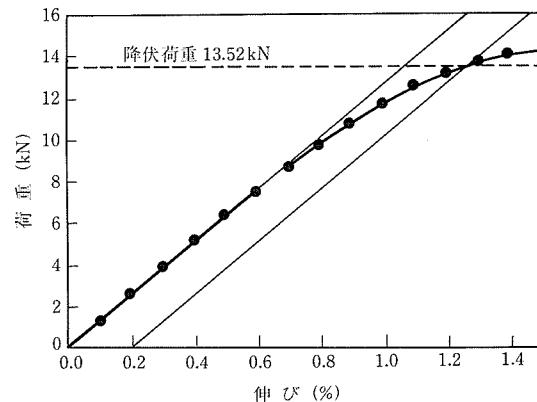
図-5 PC鋼線の荷重一伸び曲線

表-4に主桁のPC鋼線の引張試験および現行のJIS規格(単線SWPR1AN)、表-5にリラクセーション試験の結果を示す。また、図-5に長生橋のPC鋼線の荷重一伸び曲線の一例を示す。長生橋に使用されていたPC鋼線は、現在の一般的なPC鋼線と比較して弾性限が低くなっている。したがって、長生橋に用いられたPC鋼線は、ブルーイング処理が施されていないものであると考えられる。また、破断伸び率も2.8%と低い値となった。10時間後のPC鋼線のリラクセーション値は1.0%であった。現在の規格では1000時間後のリラクセーション値を規定しているが、以前は10時間後のリラクセーションとして3.0%以下が規格値として用いられており、それに対して低い値となっている。これは高張力状態で長期間経過していることから、すでに相当量のリラクセーションが進行しているためと考えられる<sup>3)</sup>。

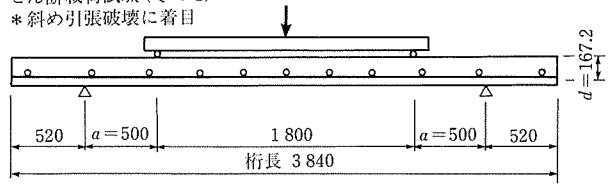
図-8 せん断載荷試験の概要

せん断載荷試験の概要を図-8に示す。せん断破壊の形態について検討するため、せん断スパン比を変化させ、せん断載荷試験その1では斜め引張破壊となるように支間2.800m、せん断スパン比3.0で実施し、その2ではせん断圧縮破壊となるように支間2.400m、せん断スパン比1.8で実施した。桁の断面形状は、その1、その2ともに間詰め部を取り除いた逆T形の非合成断面とした。

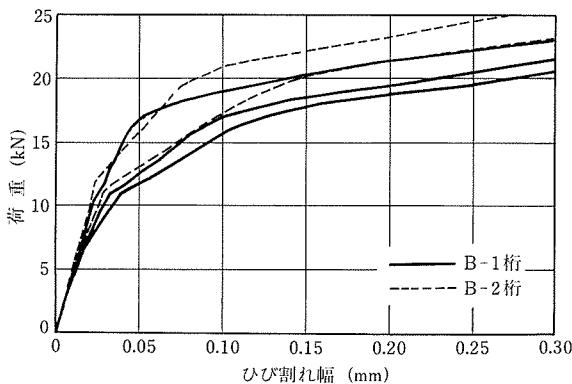
曲げひび割れ発生後いったん除荷し、ひび割れを跨ぐ形で設置したパイ型ひずみゲージを用いて計測した。荷重-ひび割れ幅曲線を図-9に示す。荷重-ひび割れ幅曲線は11kNから勾配が変化し傾きが小さくなっている。したがって、載荷荷重11kNをひび割れ再開荷重と判断した。載荷試験における曲げひび割れ再開時の曲げ応力度の関係より、有効緊張力を計算し、PC鋼線の有効引張応力度を推定した。その結果を表-8に示す。なお、有効緊張力の計算

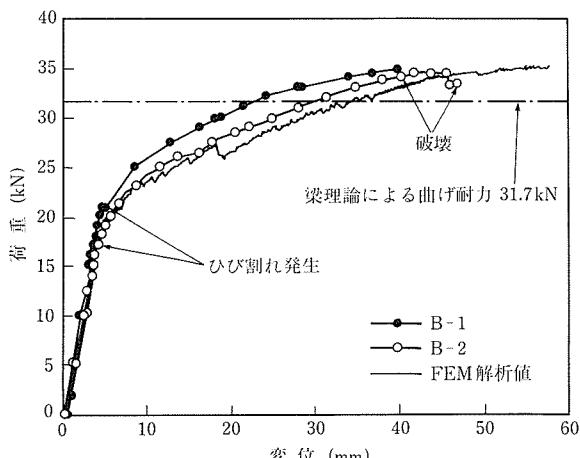
図-10 曲げ載荷試験（その1）の荷重-変位曲線

図-10に載荷試験の実験値および解析値の荷重-変位曲線を示す。荷重-変位曲線はB-1, B-2のいずれの桁もFEM解析値と近い挙動を示し、曲げ耐力は梁理論による計算値を上回る結果となった。破壊性状はB-1, B-2とともに破壊荷重の値からPC鋼線が降伏していると考えられ、曲げ引張破壊であるといえる。また、この時点での上縁のコンクリートの測定ひずみはB-1桁で $2400 \times 10^{-6}$ , B-2桁で $3200 \times 10^{-6}$ に達した。写真-4および図-11に桁の破壊状況を示す。桁に鉄筋が配置されていないため、塑性域においてひび割れが分散せず、特定のひび割れ部位に開口が集中する性状を示し、ひび割れ本数が少ないことが特徴的であった。また、ひび割れは横方向鉄筋用の貫通孔に向けて進展する傾向が見られた。

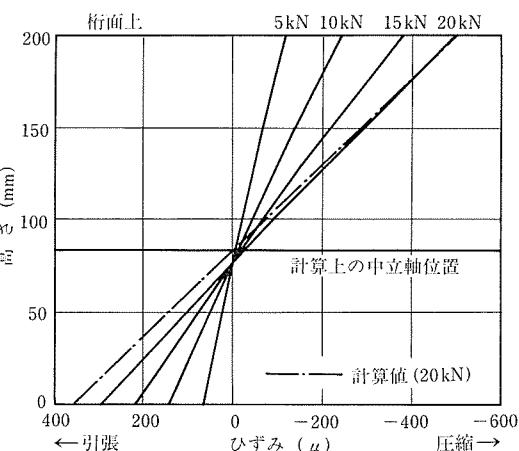
図-12 支間中央断面におけるひずみ分布

図-12にB-1桁における桁鉛直方向のひずみ分布を示す。ひび割れ発生までは、各荷重段階ではほぼ直線となり、

中立軸の位置、縁ひずみの値は計算値と比較的よく一致し、全断面有効として弾性理論により縁応力が算出できることが確認された。

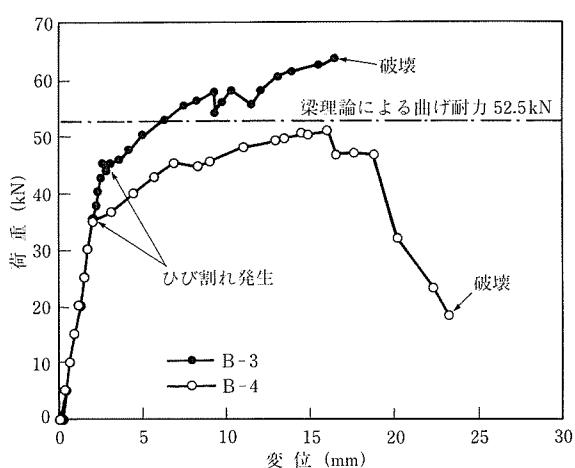
図-13 曲げ載荷試験（その2）の荷重-変位曲線

図-13に載荷試験の実験値および解析値の荷重-変位曲線を示す。いずれの桁もひび割れの分散が極めて悪く、ひび割れの開口幅が顕著となり、PC鋼線の破断による曲げ引張

破壊となった。また、載荷点付近の最大圧縮ひずみはB-3桁では $1.813 \times 10^{-6}$ 、B-4桁では $1.356 \times 10^{-6}$ であった。ひび割れ発生荷重、破壊荷重とともにB-3桁に対してB-4桁は大幅に下回った。B-4桁では破壊時に下縁のPC鋼線が数本残っていたこと、事前の調査において桁のそりがB-3に比べ少なかったことから判断して、プレストレスの不足が原因として考えられる。当時の同時緊張方法による緊張装置では試行があったと考え、くさび定着がゆるんでいたなどの理由で均一な緊張力が得られなかつたものが存在したの

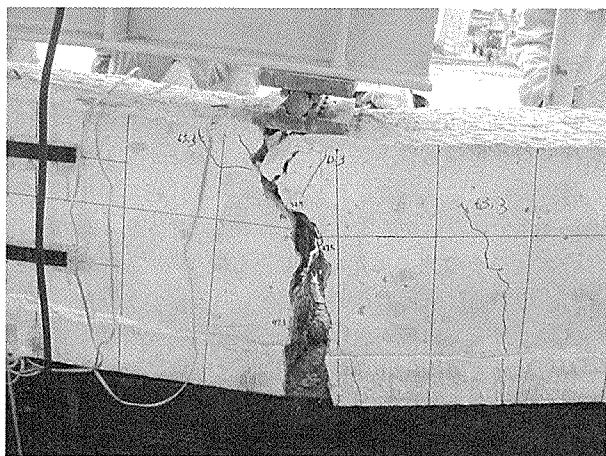
写真-5 PC桁の破壊状況 (B-3 桁)

ではないかと推察する。写真-5および図-14に桁の破壊状況を示す。

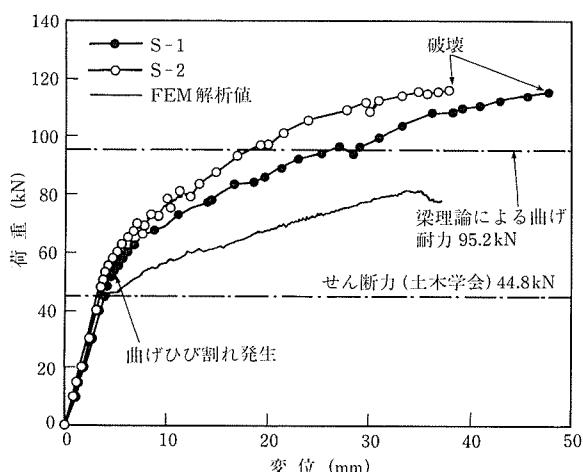
図-15 せん断截荷試験 (その1) の荷重一変位曲線

図-15に載荷試験の実験値および解析値の荷重一変位(支間中央)曲線を示す。破壊性状はいずれの桁も斜め引張破壊ではなく、PC鋼材の破断による曲げ引張破壊となり、せん断スパン内に斜めひび割れは見られなかった。曲げ載荷試験と同様に、曲げひび割れ本数が非常に少なく、特定の曲げひび割れに開口が集中し、PC鋼材の破断に至ったと考えられる。桁の破壊状況を写真-6、図-16に示す。

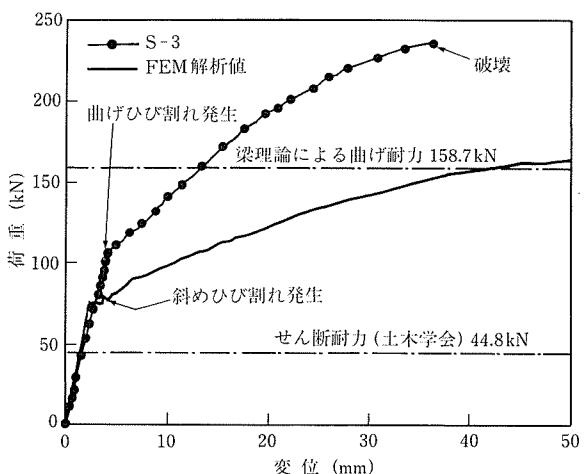
図-17 せん断截荷試験 (その2) の荷重一変位曲線

図-17に載荷試験の実験値および解析値の荷重-変位(支間中央)曲線を示す。破壊性状はせん断圧縮破壊ではなく、PC鋼材の破断による曲げ引張破壊であった。せん断圧縮破壊は斜めひび割れの発生後、ひび割れ上部のコンクリートが圧縮破壊を起こすものであるが、せん断スパン内での斜めひび割れの発生は見られたが、その後発生した等曲げ区間の曲げひび割れの分散性が悪く、他の試験と同様に載荷スパン内の特定の曲げひび割れ幅の卓越により、PC鋼材の破断に至った。桁の破壊状況を写真-7および図-18
