# 経年劣化を受けた PC 有ヒンジ橋の補強対策 (神通川橋)

神通川橋は、昭和 50 年に建設された 7 径間連続 PC 有ヒンジラーメン箱桁橋であり、北陸自動車道の小杉・富山 IC 間にある一級河川神通川を跨いでいる。本橋では、橋体の垂れ下がりや一部ひび割れなどの劣化現象を確認しているため、走行性の改善、耐震性の向上、車両大型化対応を目的として、平成 13、14 年度にかけて外ケーブルによる連続

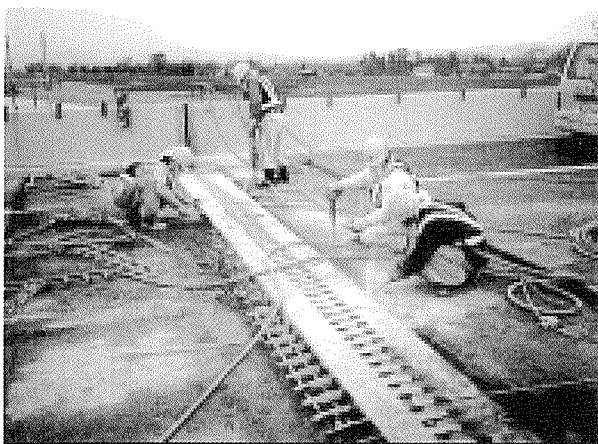
ヒンジ部の連結は、当初、交通規制を最小限とすることを目的に、下床版、ウェブ（新設）の連続化を先行し、上床版の間詰めを片車線ずつ行う方法を検討していた。しかし、上床版は伸縮装置での車両走行の衝撃により一部ひび割れ損傷を受けていることから、表 - 10 に示すようにヒンジ部の設置されている900mm区間についてすべて撤去し

(写真 - 3, 4), 箱桁断面の一括打設 (ジェットコンクリート使用) によりヒンジ部の連結を行った。また, 下床版には換気と湿気・結露対策として空気孔を設け, 空気や水分の滞留を防止した。

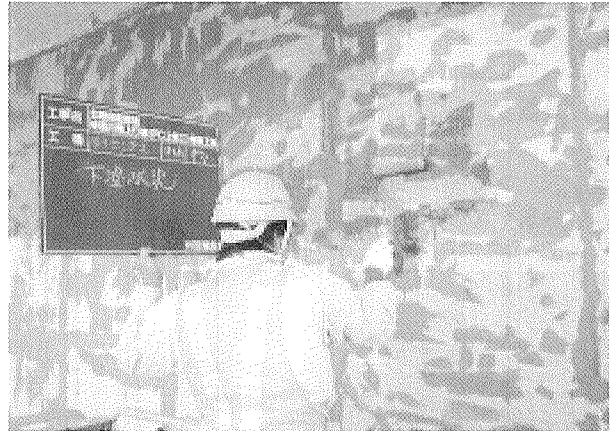
写真-10 ライニング（下塗り）状況

健全度調査の結果より、上部工にはアルカリ骨材反応の潜在進行性が判断されたことから、外部からの水分供給が懸念される橋面に対しては塗膜系防水を行った。この際、せん断鋼棒の突出防止の予防策として PCSP 工を同時に実施した (図-11)。また、箱桁外面の防水対策として、損傷の大きい柱頭部に対してライニングを施し (写真-10)、これ以外の部位に関しては継続点検を行っていくことにし
