# PC 構造物の設計からメンテナンスまでの現状と問題点

石橋 忠良 \*

東日本旅客鉄道(株)  
構造技術センター 所長

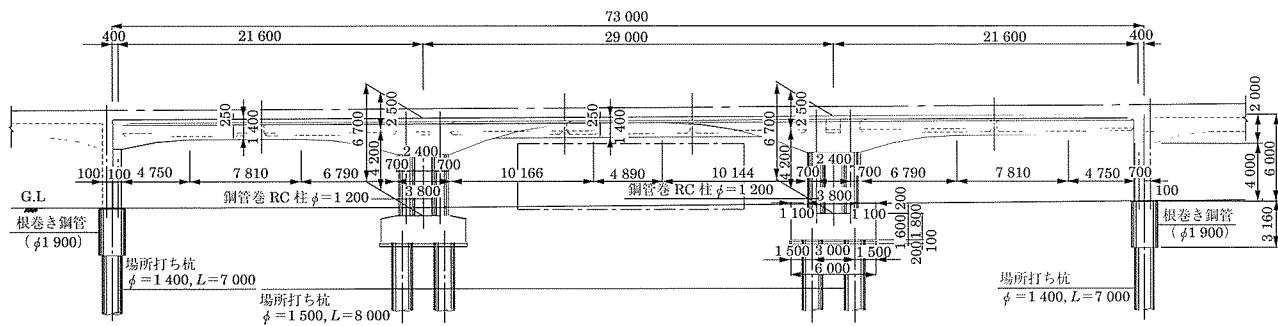
図-1 箱形桁形式 PRC 高架橋

また、柄構造においては支承部が弱点であり、しばしば損傷を生じていることからできるだけ支承を減らした構造形式とするようにしています。現在工事中の三鷹—立川間の中央線の高架化工事では、支承をすべてなくしてラーメン構造としています。道路と交差する箇所も、スパンの大きい梁を PRC 構造として、側径間と含めて 3 径間のラーメン構造としています(図-1)。

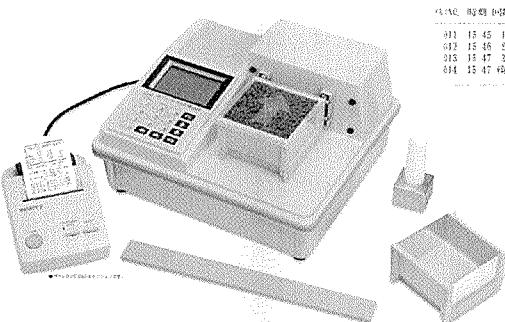
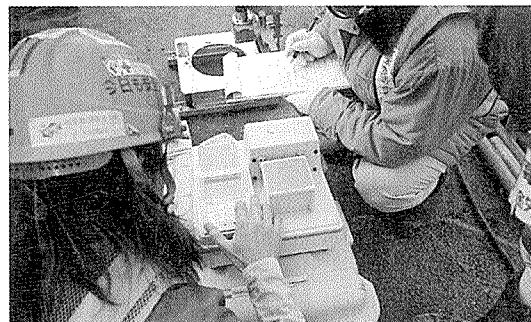
(a) 単位水量測定器（水分計）

(b) 単位水量測定状況  
写真-1 水分計による単位水量測定

コンクリートの品質については、現場でのコンクリート打設直前での単位水量測定を実施しています（写真-1）。

既設構造物の劣化調査から、劣化原因の1つが、コンクリートの水セメント比が、大きすぎることによっていることが明らかとなつたため<sup>1)</sup>、基本的に、1時間に1回測定を行っています。

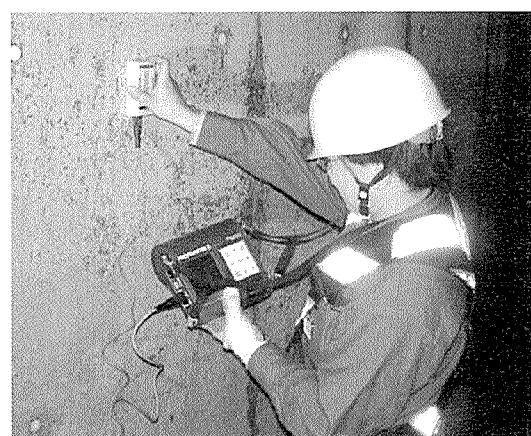
写真-2 鉄筋かぶり非破壊検査

また、鉄筋のかぶりについては、竣工時に非破壊検査を実施しています（写真-2）。この時点できぶり不足のものは、補修をしたうえで受け取ることとしています。

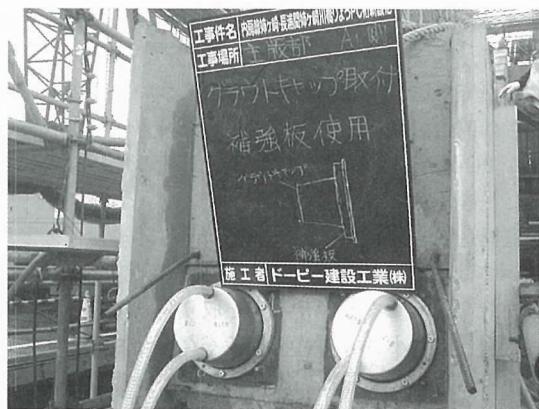
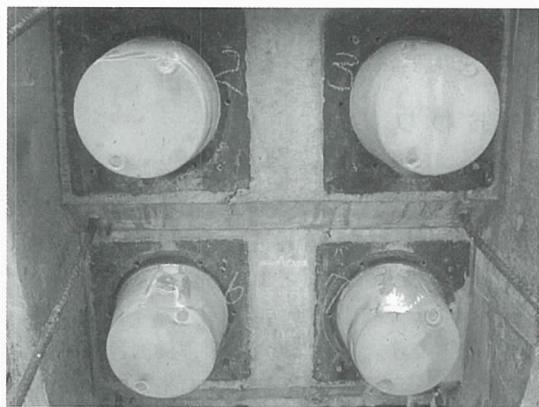
(a) グラウトキャップ取り付け

(b) グラウト終了後、グラウトキャップ取り外し

写真-3 グラウト確認状況

PCグラウトについては、鋼棒や、シングルストランドは、アフターボンドの使用や、被覆鋼材にグラウトを施工するなど、グラウト不良や、グラウトのし忘れの影響をほとんど受けないように対策をしています。マルチストランドについては、グラウト材料は粘性の高いノンブリーディングの材料を用いることとし、さらにグラウトキャップを必ず用いてグラウトを施工し、その後グラウトキャップをはずしてグラウトのし忘れなどがないか確認するようにしています（写真-3）。

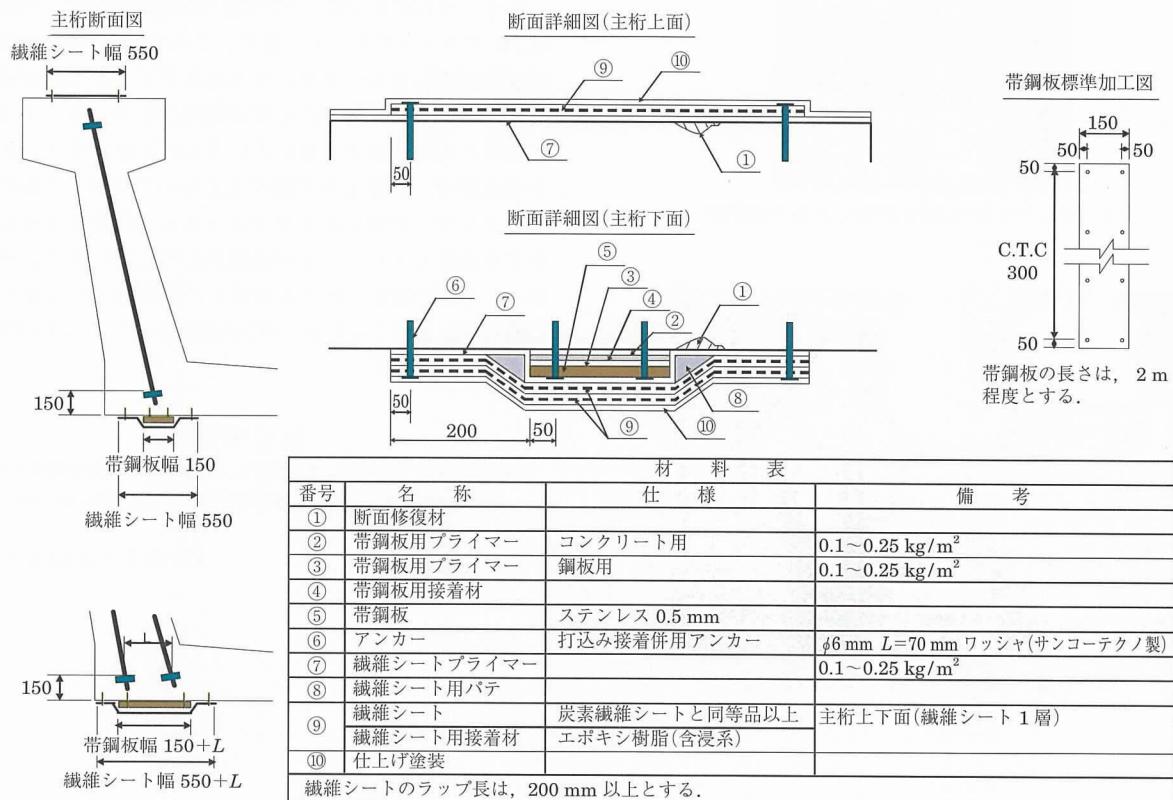
図-2 鉛直締め PC 鋼棒突出防止工

構造物が完成し、受け取った後は、2年に1度の目視検査にて管理されていきます。異常が見つかるとさらに詳細な検査を実施し、必要により補修、補強していくこととなります。鉄道PC構造物において問題となっている主な変状は、PCグラウトに関するもの、アルカリ骨材反応によるもの、塩害によるもの、支承部の変形です。PCグラウトに関しては、鋼材の破断、飛び出し、コンクリート片の落下などが生じています。横縫め鋼材や、鉛直締め鋼材が、PCグラウトの未充填や、不完全な充填から、鋼材が腐食破断し飛び出しが原因です。主ケーブルにおいても、PCグラウト未充填や、不十分な充填が、発見されています。これらは、桁下面のひび割れや、汚れなどの異常から桁に穴を開けて調査して発見されることとなります。主ケーブルについてはまだ破断に至ったものは発見されていません。これらは、発見の都度、破断した鋼材は取替え、グラウト未充填のものはグラウトを再充填してきています。

横縫めと鉛直締めのPC鋼材に関しては、破断が生じて第三者に被害の及ぶ可能性のあるものについて、突出防止の対策を実施しています(図-2)。

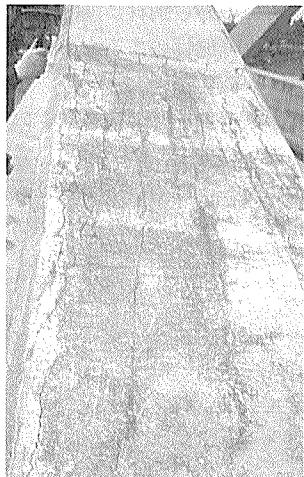
写真-4 アルカリ骨材反応によるひび割れ

アルカリ骨材反応によるPC構造物の外観上の変状は、一般には部材に生じ、鋼材に平行方向のコンクリートのひび割れとして現れることとなります（写真-4）。構造物全体で見ると、箱形桁などでは、上スラブから反応が進むことから、桁の上そりとして現れることもあります。これらアルカリ骨材反応が発見された場合について、コンクリートの表面被覆の施工が可能なものは実施していますが、列車運行上の制約条件から施工の困難な箇所は、完璧な表面被覆による防水対策ができないので、各種の対策を試行し効果の有無を調べながら安全性の監視を続けている状況です。

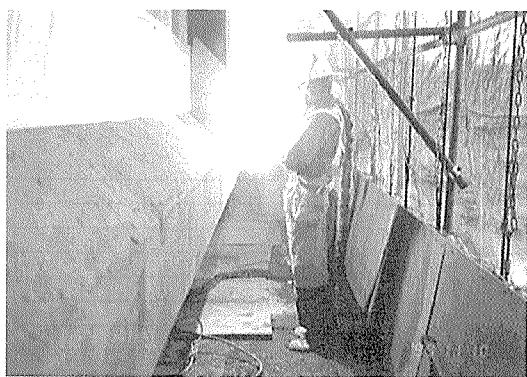
写真-5 電気防食（チタン溶射方式）

日本海沿岸に建設されている鉄道構造物の多くは、冬の季節風による潮風のため、存在する数橋のPC桁が塩害を受けています。被害の大きいPC桁に表面被覆などの補修を行ったものの、5年から10年で再劣化を繰り返すこととなるので、現在は電気防食による対策を実施してきています（写真-5）。
