男鹿大橋の補修・補強工事

1. はじめに

男鹿大橋は、秋田市と男鹿市を結ぶ国道101号線の八郎潟河口から日本海にそそぐ船越水道に架かる橋梁で、冬季には海からの強い季節風にさらされる位置にある。昭和47年に架設され現在に至るまで32年が経過しており、平成6年には両側径間のPC桁について主桁表面を保護塗装する補修を行っている。本工事は道路の4車線化に伴い既設PC桁部の健全性について調査を行った結果、錆汁発生などの損傷が進行していることやコンクリート中の含有塩分量が鋼材腐食発生限界を超えていること、道路橋示方書の改訂（平成8年12月）に伴い活荷重が増大したことにより、塩害対策としての電気防食工事および外ケーブル補強工事を行ったものである。ここでは、男鹿大橋の側径間部分（PCポストテンション方式3径間単純T桁橋）の補修補強工事（外ケーブル補強を併用した電気防食工事）について報告する。

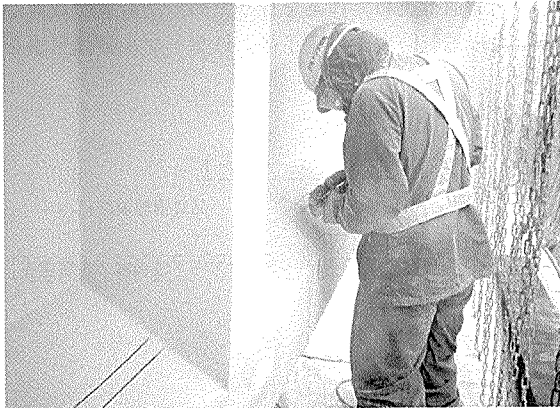
写真 - 6 カッター状況

陽極設置幅 25 mm × 深さ 20 mm にて切削した。溝切りには、乾式カッター・湿式カッターを使用した。湿式カッターは、レールの取付・水処理が必要となり施工する箇所が制限されるため、主に主桁下面を対象に行った。乾式カッターは、場所の狭いところ、レールの取付困難なところなどを主に使用し、場所に応じて使い分けを行った。カッ

ターで溝切りを行った後、電動ピックにてはつりを行った。写真 - 6 にカッター状況を示す。また、照合電極部、排流端子部のはつり作業にあわせて劣化部のはつりを行った。はつり後、溝内部に露出鉄筋が無いことを確認し、露出鉄筋が発見されたところは樹脂系材料にて絶縁処理を行った。写真 - 7 に絶縁処理の状況を示す。

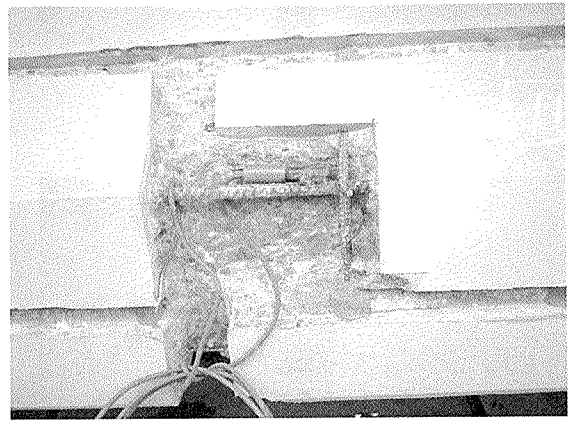
写真 - 9 排流端子設置状況

作動の確認には高入力抵抗直流電圧計を使用した。また、排流端子、計測端子は、鉄筋に溶接し設置した。写真 - 9 に排流端子の設置状況を示す。設置終了後、鉄筋と排流端子・計測端子の導通確認を行った。

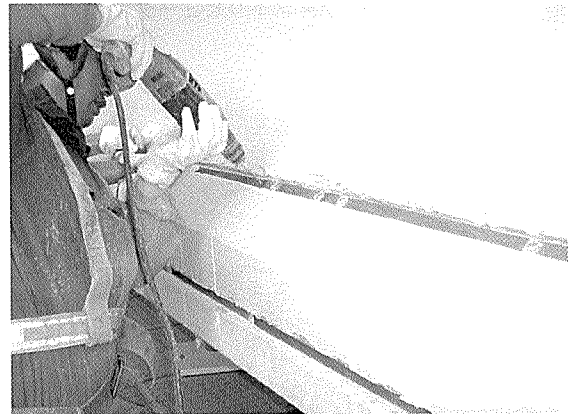
写真 - 10 陽極設置状況

深さ 20 mm の溝をはつり後、陽極設置場所が平滑になるように下地処理を行った。陽極を設置する前に溝内の金属探査を目視と計測器により再度行い、金属が無いことを確認してから陽極を設置した。写真 - 10 に陽極の設置状況を示す。固定には、プラスチック製の固定ピンを使用し、500

mm ピッチで固定を行った。また、陽極はたるまないように片側から設置した。チタングリッド陽極設置後、再度鉄筋との絶縁の確認を行ってからディストリビュータの設置を行った。陽極と陽極、陽極とディストリビュータの接続には、スポット溶接機を使用した。写真 - 11 にスポット溶接状況を示す。

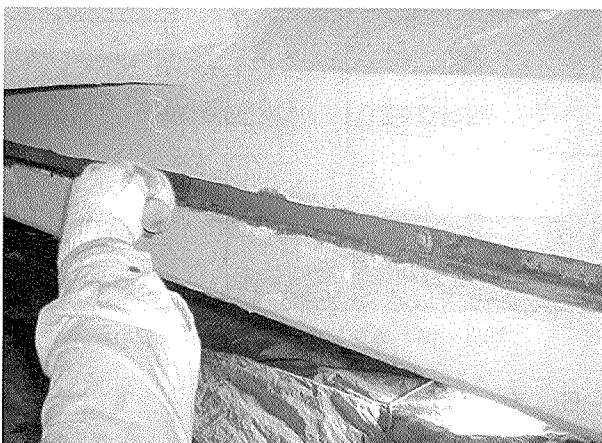
写真 - 12 チタングリッド陽極被覆状況

陽極の設置後、溝補修材により溝部の被覆を行った。また、劣化部の補修も同時に施工した。写真 - 12 に陽極被覆状況を示す。ここで再度、チタングリッド陽極と鉄筋の絶縁を確認してから、回路全体が正常に作動することを確認した。その後、回路内に電流を流し、分極が基準どおりに行われているかを確認した。これが仮通電試験である。ここで、正常に作動しない回路があれば不適合部分を探査し、再度断面をはつり取り、陽極を設置し直すことが必要である。

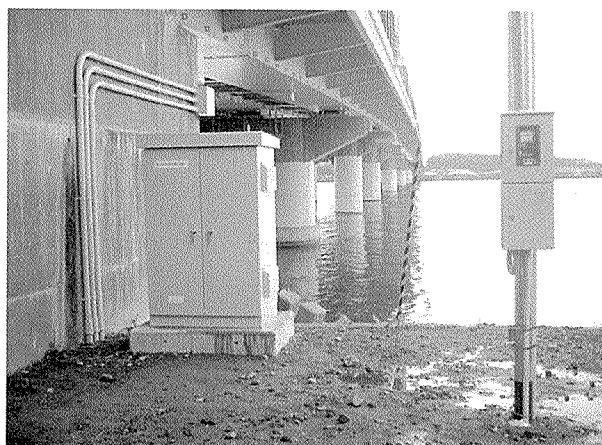
写真 - 14 直流電源装置

配管・配線終了後、屋外自立式6回路直流電源装置を2基設置した。設置位置を決定した後、土台となる基礎コンクリートを打設した。直流電源装置の大きさは、H 1750 × B 1150 × W 850、重量約 650 kg と非常に大きなものである。写真 - 14 に直流電源装置を示す。
