喜連瓜破高架橋の補強設計および施工

— 下弦ケーブルを用いた有ヒンジラーメン橋のたわみ回復補強 —

喜連瓜破高架橋は、1979年に建設された橋長154mのPC3径間連続有ヒンジラーメン箱桁橋である。この構造形式は、架設時と構造系完成後の死荷重曲げモーメントが相似であること、水平地震力が橋脚ごとで分担されること、温度変化や乾燥収縮等による不静定力が発生しないことなど、橋長が長く、橋脚高さが低い場合に有利とされ、1960～1980年代にかけて多く建設されている。しかし、ヒンジ支承のメンテナンスや、場合によっては、設計当初の計画値と異なる垂れ下がりや角折れが生じる事例^{1) 2) 3)}などの報告があり、現在ではその多くが連続桁形式に変更されている。これらの事象は本橋においても確認されており、1980年3月に供用され、その5年後の1985年には中央ヒンジ部の垂れ下がりが問題となった。その後、経過観測、各種検討が行われてきたが、垂れ下がり量が大きいこと、進行が予測されること、また、アルカリ骨材反応（以下、ASR）の劣化をうかがわせるコンクリートの力学的特性値が確認されていることなどの理由から、複合的な要因であろうと推定された⁴⁾。そのため、平成15年度の大阪松原線大規模補修工事（フレッシュアップ工事）に、今後の垂れ下がり抑止や回復を目的とした下弦ケーブルによる補強工事が行われた（図-1）。本報告ではこの補強方法の設計、施工および本橋の健全度評価のために実施した各種調査・計測について紹介するものである。

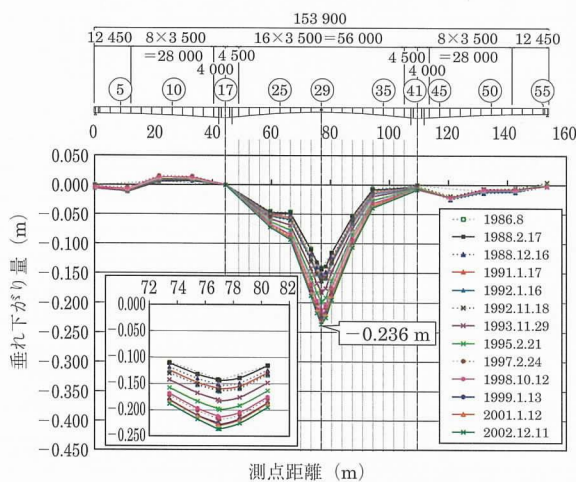
図 - 3 垂れ下がり量定期点検結果

図-3に本橋の垂れ下がり状況を示す。側径間の変位の変動が小さいこと、中央径間1/4付近で急激に折れ曲がっていることが特徴的で、使用性回復のために1986年、1993年にオーバーレイが実施されている。この死荷重増加により、それぞれ4mm、7mmのたわみが発生しており、2002年12月測定では、中央ヒンジ部の垂れ下がり量が計画高さに対して下向きに236mmとなっている。工事記録による上げ越し量(85.4mm)を考慮すると、累積垂れ下がり量は321mmになり、近年の経年変化量は年々2mm～9mm程度の進行傾向にある。

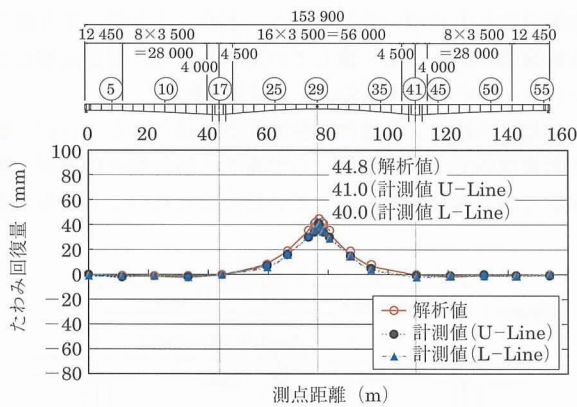
図 - 10 下弦ケーブル緊張によるたわみ回復量

表 - 5、図 - 10 に中央ヒンジ部のたわみ計測結果を示す。図 - 10 に示すように下弦ケーブル緊張によるたわみ回復量は、解析値 44.8 mm に対して、計測値は 41.0 mm であり、変形傾向ともほぼ一致している。また、上り線、下り線とも計測値がおおむね一致していることから、断面均等にプレストレスが導入されていると考えられる。

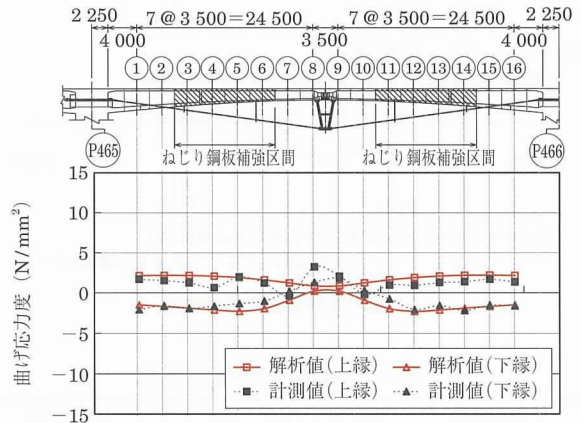
図 - 12 下弦ケーブル緊張時主桁ひずみ

図 - 12 に下弦ケーブル緊張時の主桁ひずみをコンクリート弾性係数 25 kN/mm² に仮定した場合の応力度換算値を示す。計測値は解析値 (平面骨組解析) と比べ、ばらつきがあるものの、応力分布の傾向は一致しており、⑧、⑨断面以外は解析値より小さな値を記録している。⑧、⑨断面については水平支承の軸力伝達により付加された影響であると考えられる。

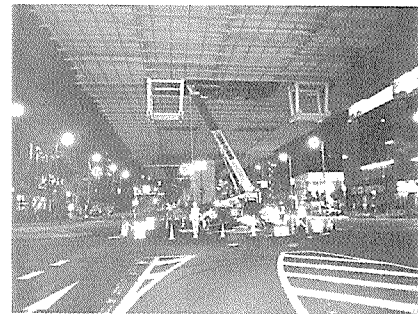
図-18 ストラット架設要領図

ストラット重量は 20 kN (2 t) 程度であるが重心が高いため、図-18 に示すような 100 kN (10 t) 吊りラフタークレーンにより架設を行った。ストラット設置位置の特定は、あらかじめ、下床版部既設鉄筋位置を RC レーダにて調査し、その結果をストラット製作時に反映した。

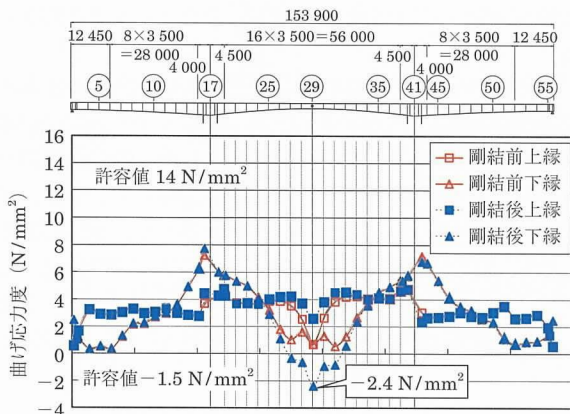
図 - 20 設計荷重時 (max) 合成応力度

本補強工法は施工実績がきわめて少ないことから、補強後も中期的にモニタリングが必要であると考えます。しかし、その結果が著しい場合には今後の対策が必要となるが、その一方策として中央ヒンジ剛結（連続化）が考えられる。図 - 20 に剛結後の設計荷重時合成応力度を示す。供用開始から 25 年経過しているため、解析上、構造系変化による二次力は発生せず、活荷重により中央径間中央ヒンジ部下縁側に引張力が発生する。この引張力に対して鉄筋を配置させ、部分的に補強することで、補強設計上、連続橋としての構造が成り立ち、今後の垂れ下がり対策の一つとして有効であると考えます。
