首都高速羽田線における PC-T 桁間詰め部床版の補強

1. はじめに

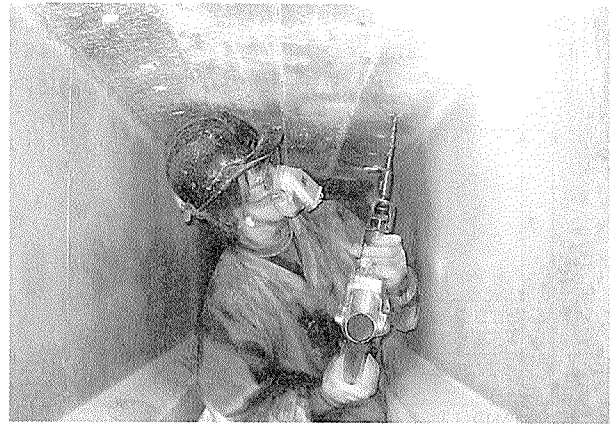
補強プレート取付けのために、アンカーボルト位置の墨出しを行い、樹脂アンカーを打設する。穿孔は、電動ドリルによりφ5程度の下孔を鉛直に穿孔し、その後ハンマードリルにより正規の孔径でアンカー孔を穿孔する。穿孔深さを必要以上に深くさせないために、ドリルのキリ部にマ

写真-7 アンカー削孔工状況写真

ーキングをするなどして適切に管理するものとした。同様に、樹脂アンカーの打ち込みにおいても、アンカーボルトにマーキングを行い、過剰な攪拌とならないように施工管理を行った(写真-7)。

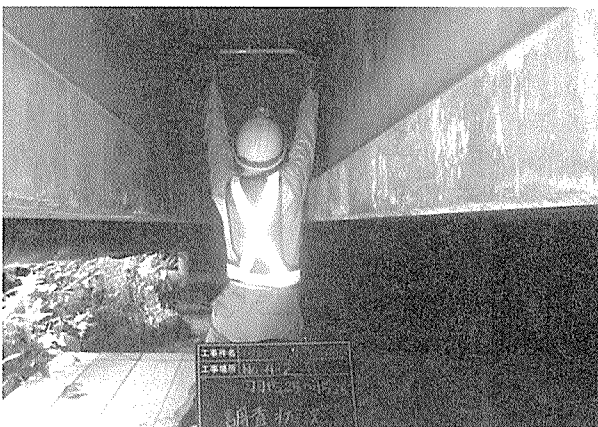
最初に必要となることは、足場架設後の現場調査工である。現場調査工では、現状のひび割れ状況や漏水その他損傷をもれのないように確認し、状況に応じては補強プレート設置の前に断面修復工など必要な補修方法を行う必要がある。また、現地の構造物ではしゅん功図面どおりの数値となっていることはほとんどないので実構造物での計測等を行い、その状況に応じた補強プレートの設計・製作を行うこととなる。また、設計時においては、鉄筋探査により鉄筋や横締めPC鋼材がアンカーボルトの取付け位置にあたるような場合には、アンカーボルトの位置を考慮して設計するものとする(写真-5)。

写真-5 現場計測工状況写真

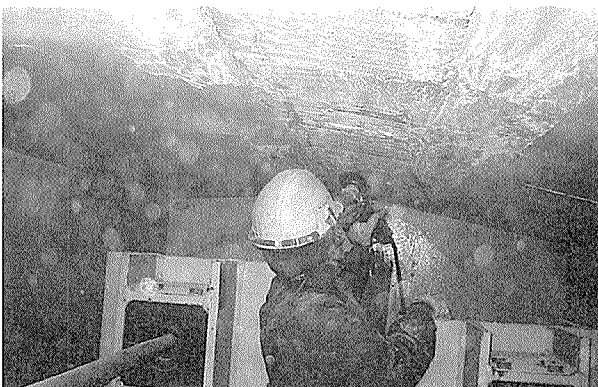
床版下面の不陸修正、または、当初施工時において発生しているものと思われる打継目地部の段差が残っているため、ディスクサンダーなどで段差を除去し下地調整を行った。下地処理完了後には、ブローもしくは雑巾などでコンクリート表面に付着した切粉をきれいに清掃する。

なお、事前にコンクリートの浮き、剥離部を除去するとともに、鉄筋露出部は鉄筋に発生している錆等をワイヤブラシなどで除去し防錆材を塗布した後に、ポリマーセメント系モルタルで断面修復を行っている(写真-6)。

写真-6 コンクリート面処理工状況写真

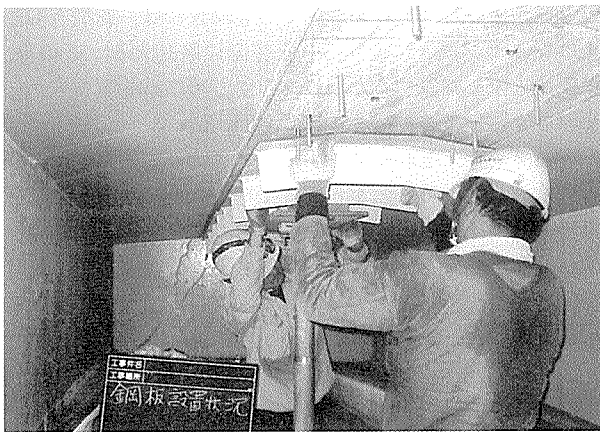
鋼板を架設する前に、補強プレートに汚れなどがついていないか確認し、汚れがついている場合には、乾拭きもしくはシンナー拭きにより汚れを完全に除去する。その後、最低注入厚を確保するためにあらかじめ7 mm厚のスペーサーを設置し補強プレートを取り付ける。

また、ボルトの締付けは、ゆるみ防止装置として、1種と3種のダブルナット締付けによるものとした(図-8)(写真-8)。

写真 - 8 補強プレート取付け工状況写真

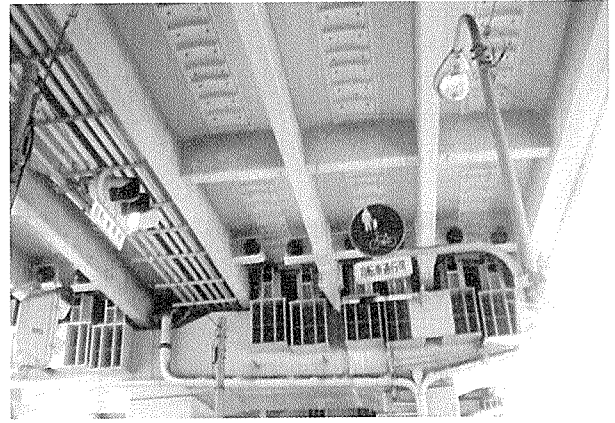
写真 - 10 施工完了写真

以上による作業、確認を行い、間詰め床版部の抜け落ち対策補強の完了となる (写真 - 10)。
