青海埠頭棧橋補強および補修工事の施工 — 外ケーブル補強と予防保全補修による棧橋の機能向上 —

- (1) 件名：平成15年度
青海埠頭第3バース棧橋補強および補修工事
- (2) 工事場所：東京都江東区青海2丁目青海埠頭第3

- (3) 工事概要：1) 補強工事：外ケーブル工・鋼板接着工
2) 補修工事：表面塗装工・床版補修工
- (4) 工期：平成15年12月2日～平成16年6月21日
- (5) 施工規模：法線直角方向35.0m、法線方向25m×14BL=350m

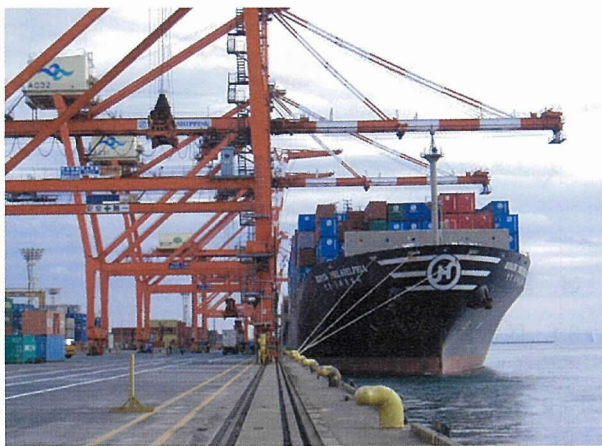
写真 - 1 青海埠頭棧橋現況

また、本バースには週に 10 隻のコンテナ船が着岸し、棧橋上では、昼夜問わずコンテナクレーン、シャーシが頻繁に走行している状況である (写真 - 1・図 - 2 参照)。

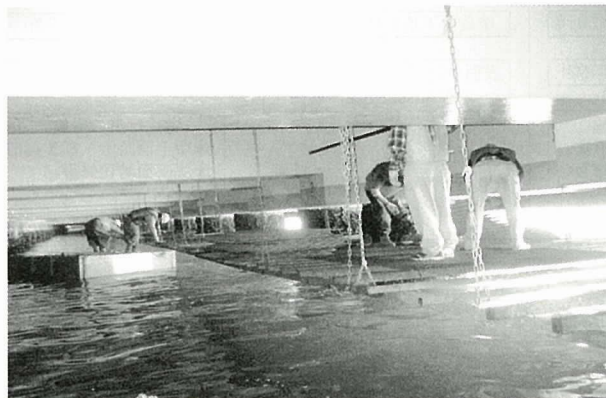
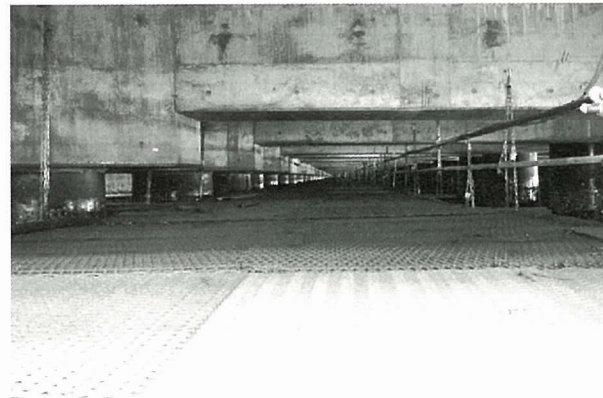
写真 - 2 吊り足場 設置状況

栈橋下面での全工種への作業性の向上、波の影響への安全性および組立解体の省力化を図り、足場を設置した(写真-2・図-6 参照)。杭頭側面の保護を行い、支持金具によりPC網より線(φ 15.2)を杭周りに配置した。杭頭側面に配置した定着金具によりPC鋼材の緊張(スパン L = 75 m)を行い、それを足場の支持材とし足場材を組み立てた。作業床にはエクスパンドメタルを採用することにより波の影響を受けづらい構造とした。なお、資材の運搬等で筏が足場(作業用通路)の下を頻繁に移動するため、作業用通路部には開閉式の足場を設置した。

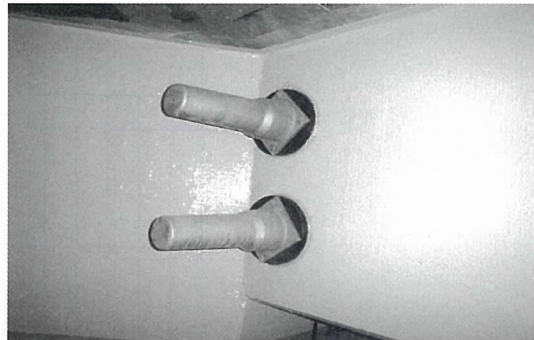
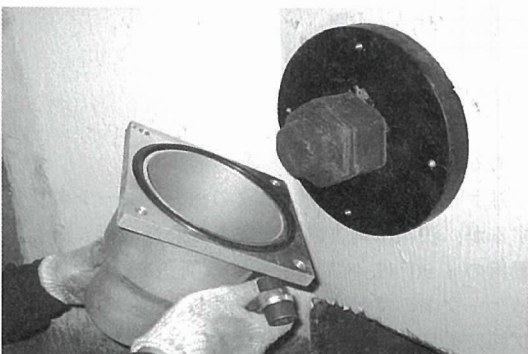
写真 - 3 外ケーブル (F100TS) 設置

採用にあたり各種の事前検証を行い、外ケーブル本体の耐塩害性はもちろん PC ケーブルの重要箇所である定着部においても、二重三重の防錆処置を施した。緊張後の定着部 (アンカープレートには亜鉛メッキ・タールエポ塗装, マンション部には溶解亜鉛アルミ溶射, ナットは亜鉛メッキ) に防錆テープを巻き付け、アルミ鋳物の防錆キャップを取

り付けた (写真 - 3 参照)。

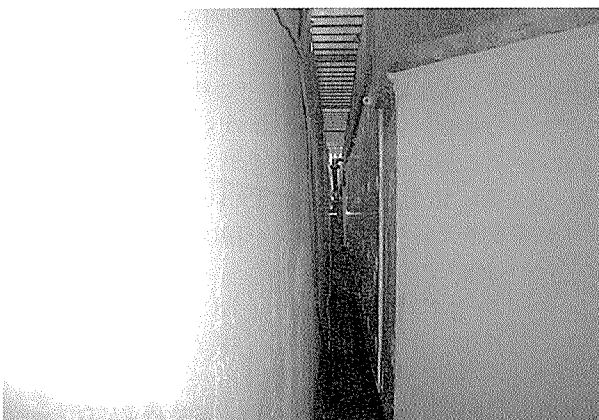
写真 - 4 鋼板 (接着) 設置状況

らし、かつ棧橋下面の狭い箇所を運搬するため、人力による台車での運搬可能な重量 (100 kg/枚 以下) に分割を行った。取付け方法は、既設コンクリート面の下地処理を施した後、アンカーボルト (M 12) にて固定、コンクリートとの空隙部 ($t = 5 \text{ mm}$) にエポキシ樹脂を注入充填した。エポキシ樹脂接着剤の選定にあたり、湿潤面对応のエポキシ樹脂とし、あらかじめ性能を確認できる試験 (引張強さ・曲げ強さ・圧縮降伏強さ・圧縮弾性係数・引張接着強さ) を実施確認の上決定した (写真 - 4 参照)。

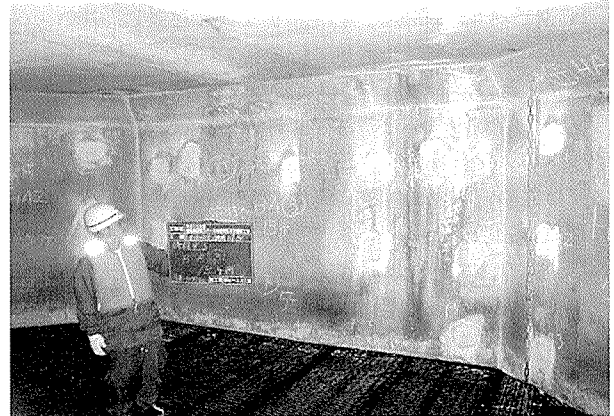
写真 - 5 錆汁処理着手前後状況

なお、錆汁発生箇所については、既調査報告の数量から大きな数量増があり、これは既調査時の調査方法でボート等を使用しての調査・照明の不足・調査面の貝殻の付着 (海面付近) 等々による制約が有り、大幅な数量の違いが出たものと推測される。なお、海洋構造物の錆汁発生の要因である施工時の P コン・仮設用埋込インサート・その他の埋め込み材のかぶり不足等々による錆汁の発生は経年進行しているのが現状である。

30 ~ 50) 撤去後、鉄筋等の防食塗装を行い、付着性の良い無収縮モルタルを充填した (写真 - 5 参照)。

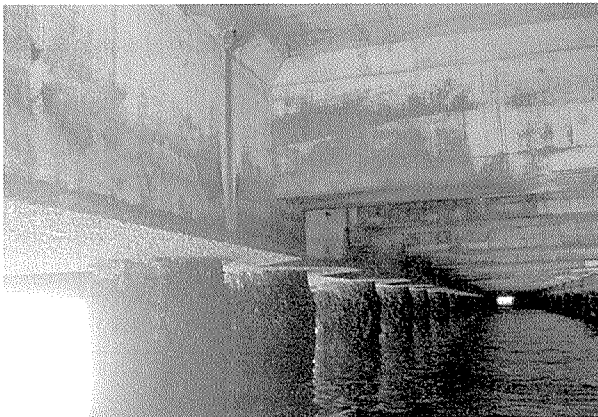
写真 - 6 表面塗装着手前後状況

このように錆汁発生部を根源より撤去処理し、コンクリート中の含有塩化物イオン量が少なくなった箇所に表面塗装を行うことで表面よりの塩分供給の遮断効果がより大きくなる。

・ AP + 2.1 > 塗装面：乾燥面塗装 (厚膜形アクリルゴム系塗料, 総合膜厚 1060 μ m)

・ AP + 2.1 \leq 塗装面：湿潤面塗装 (水中硬化形エポキシ樹脂塗料, 総合膜厚 1000 μ m)

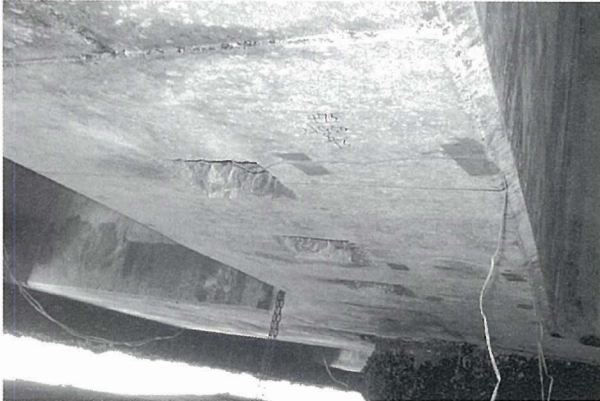
写真 - 7 ひずみ測定・固有振動数測定状況

外ケーブルにより緊張・補強する海側梁において、緊張力による梁のプレストレス導入力を確認するために、梁下縁のひずみ測定を行った (写真 - 7 参照)。

測定は梁最下段の主鉄筋をはつり出し、ひずみゲージを配置し、外ケーブルの緊張前後でその鉄筋ひずみを計測することで行った。結果は図 - 10 の S 6 が 37 μ であり、FEM 解析の圧縮応力度から算出されたひずみと一致した (図 - 9・図 - 10 参照)。図 - 9 はクレーン載荷梁の外ケーブルによる導入応力度のコンター図は、最大圧縮応力度は -1.03 N/mm² である。

外ケーブルに加速度計を取り付け、ハンマーで打撃、振動を与え、その値をパソコンに取り込み、振動数を測定した。振動数を測定する外ケーブル緊張力は、設計緊張力 (580.4 kN ; 0.6 Pu) よりも 10 % 高い値と 20 % 小さい値とした (図 - 11・12・写真 - 7 参照)。
