PC 橋の補修・補強技術に関する取り組み

長田 光司*1・野島 昭二*2・佐藤 正明*3・濱田 譲*4

このような背景のもと本稿では PC 構造物特有の維持管理上の留意事項や問題点について述べ、PC 橋の補修・補強技術の確立を目指して平成 15 年度から 3 年計画で行っている JH 試験研究所とプレストレスト・コンクリート建設業協会（以下 PC 建協という）による共同研究の概要を速報として紹介する。

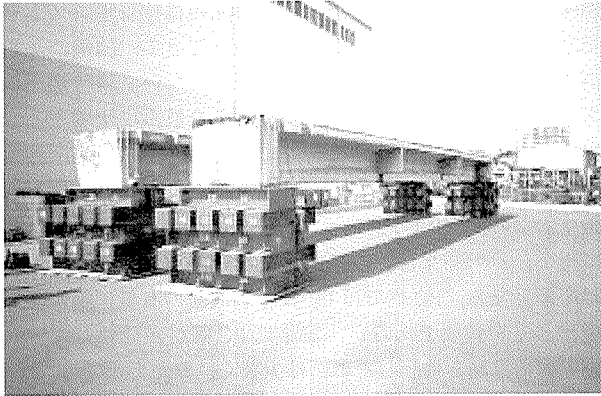
写真-1 試験に使用した撤去桁（約35年前に建設され26年間供用し撤去されたポストテンションPC単純T桁橋の主桁）

以上のようなことからPC橋の点検・モニタリングを行ううえでPC鋼材破断時の死荷重状態での残留ひび割れ幅やひび割れ発生に伴う剛性低下等の耐荷挙動を検討しておく必要がある。ひび割れ幅や、グラウトによる付着に対する挙動は寸法による影響を受けるため、JHとPC建協による共同研究では写真-1に示す1971年に竣工し、1997年に撤去されたポストテンションPC単純T桁橋の主桁を用いて実橋で実験を行うこととした。この桁の支間長は17mであり、桁高は1.0mである。主桁には12-φ7が5本配

置されており、すべての鋼材が桁端部に定着されており、ほぼ完全にグラウトが行なわれていた。実験では写真-2に示すように支間中央部で5本中2本PC鋼材を切断し、桁表面に断続的に設置したコンクリートゲージによりプレストレスの損失の程度およびその範囲を計測するほか、静的載荷試験を実施し耐荷挙動を検討するとともに残留ひび割れ幅を観察し、点検・モニタリングに反映できる情報を提供する予定である。また、桁端部からの凍結防止剤として使用している塩分の流入が原因となりPC鋼材が腐食することを想定して、写真-3に示すように5本中4本のPC鋼材を切断し、桁表面のコンクリートゲージによりプレストレスの損失範囲を測定することとした。桁端部はPC鋼材が破断したときでも外ケーブルによる補強ができない範囲である。桁端部でPC鋼材の破断を発見した場合、程度によってはただちに架け替え等の措置を講じる必要に迫られるが、プレストレスの損失範囲が限定されていることを確認できれば、暫定的にプレストレスが損失していない位置に支点を移動し適切なモニタリングを行ないながら計画的な掛け替えが可能な時期までの供用を行うことができると思われる。一方で30年前に行なわれていたグラウトではブリーディングにより特に桁端部付近で付着性能が低下し、プレストレス損失が広範囲にわたっている可能性もある。今回の共同研究では、実桁端部のPC鋼材切断のほか、傾斜状態におけるブリーディングの発生を再現した供試体により、ブリーディングの発生と付着長の関係を検討する試験も計画しており、桁端部のPC鋼材が破断した場合の対策立案に重要な情報を提供できると考えている。すべての
