クロアチアでのコンクリート構造物の耐久性と保全に関するシンポジウムに参加して

二井谷 教治 *1・池田 尚治 *2

1. はじめに

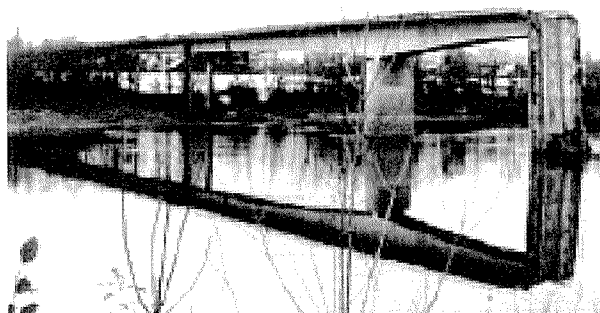
写真 - 6 独立戦争によって破壊された橋梁 (courtesy of J.Radic)

1991年から1995年にかけて独立戦争が勃発し、数多くの建造物が破壊された。橋梁に関しては100橋以上が破壊あるいは損傷を受けた。それらの橋梁の再建は現在も続いている。また、セルビアによる抑圧から解放されると同時に高速道路網の計画および建設に着手した。

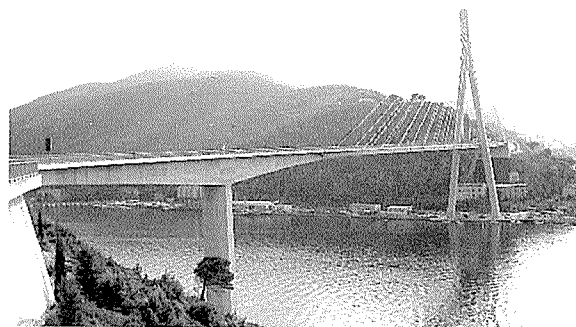
写真 - 8 Dubrovnik Bridge

シンポジウムの最終日に橋梁視察が開催された。訪れた橋梁は、2002年5月に開通したDubrovnik Bridge (写真-8, 9)で、クロアチアで初めての斜張橋である。

橋長は472.1 mで、147.4 mのPC1室箱桁部と324.7 mの斜張橋部がヒンジで連結された複合橋梁で、幅員は12.6～16.25 mである。斜張橋の桁は鋼2主桁とコンクリート床版の合成構造である。橋梁の架設位置は、強風および地震の発生地域であるため、十分な解析が行われ、橋台とPC桁との接合部などには、ダンパーが設置されている。変位、変形および動的挙動などに関する試験が行われたが、解析とよく一致した。
