# プレキャスト PC 床版への架替え工事 — 伊芸橋（下り線） —

① 工事名：沖縄自動車道伊芸橋（下り線）床版補修工事

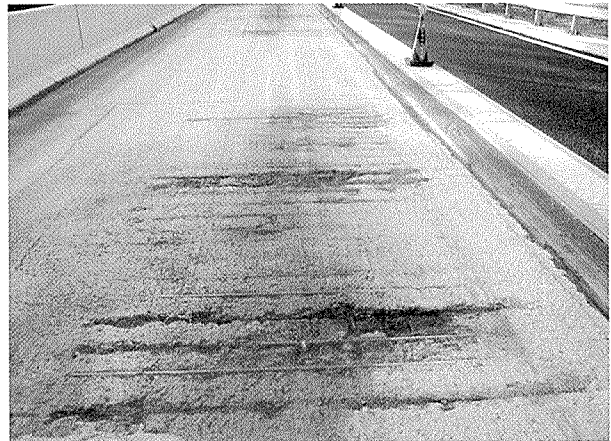
補修順位が高い橋梁のひとつである伊芸橋は、鋼鈎桁橋であり床版は I 型鋼のグレーチングを有する RC 床版である。損傷調査の結果、床版コンクリートにおいて 1.45 ~ 2.42 kg/m<sup>3</sup> の塩化物イオン濃度が認められ、また写真 - 1 に示す上面コンクリートの損傷や、写真 - 2 のような鉄筋腐食によるコンクリートのはく離が認められた。これらのため、平成 18 年には抜本的な補修・補強対策として床版の架替えが行われるに至った。床版の構造形式は、① プレキャ

写真 - 1 床版コンクリート上面の損傷状況

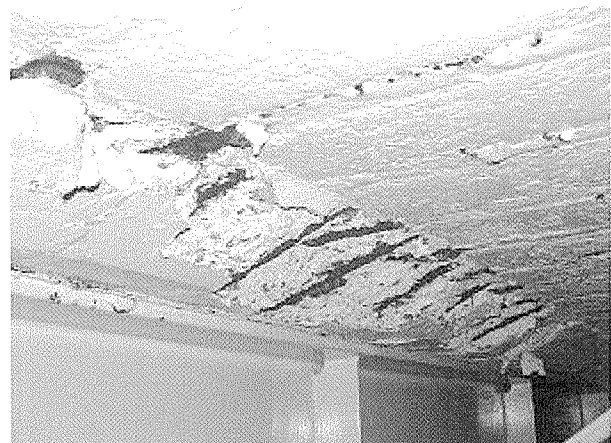
写真 - 2 床版コンクリート下面の損傷状況

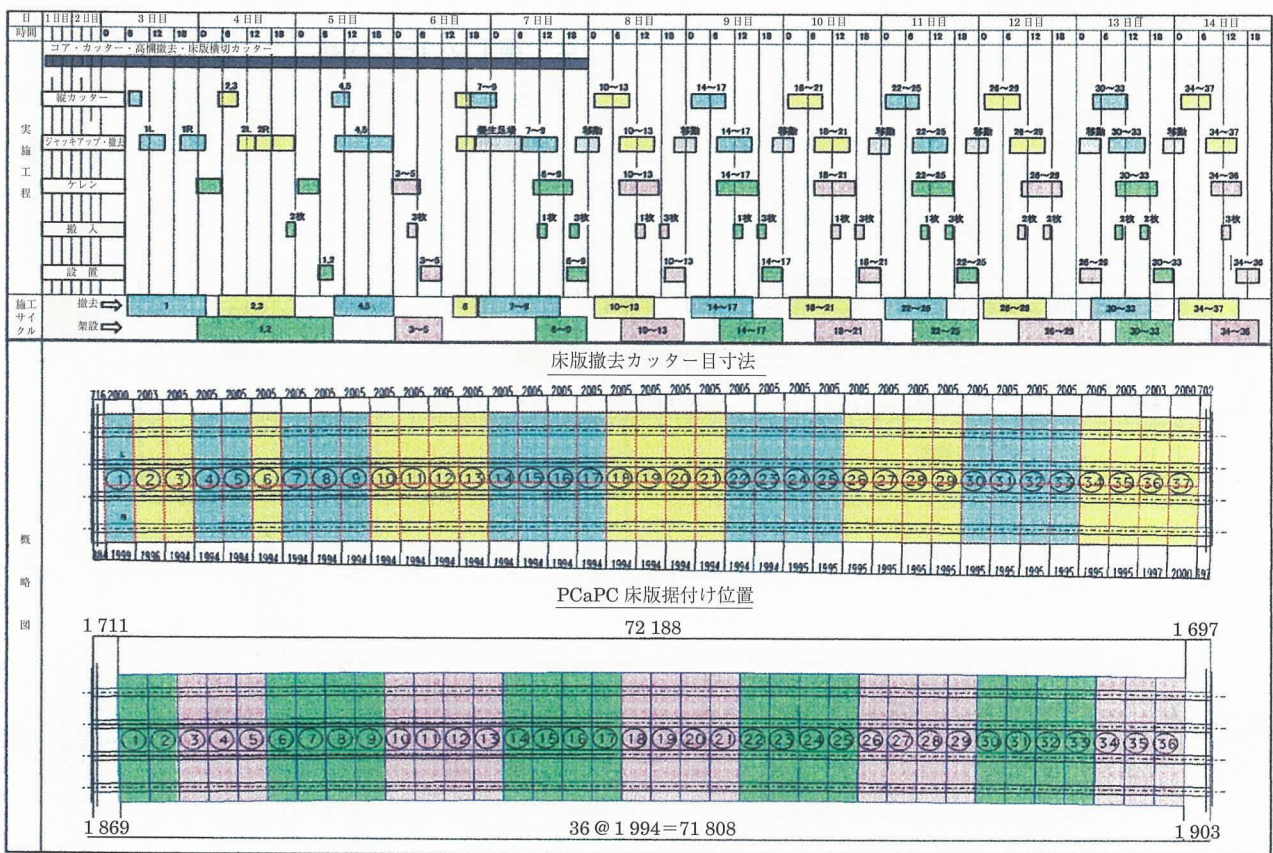
図-7は、そのタイムテーブルである。作業の効率化を図るため、図-8のようにA2側から80tのトラッククレーンを順次後進させながら2～4枚の既設床版の撤去とPCaPC床版の設置を繰り返して行う工程とした。作業が順調に流れてくると既設床版の切断～鋼板桁のケレンまでを昼間の作業とし、PCaPC床版の架設を夜間とすることができた。以降に詳細を示す。

図-7 タイムテーブル

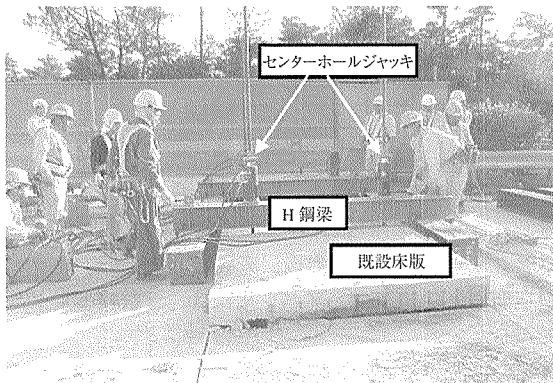
床版は、写真 - 4 のように H 鋼梁とセンターホールジャッキ (30 t/台) を 4 台用いてジャッキアップした後、鋼鉄桁と床版コンクリートを接合しているハンチ鉄筋 (写真 - 5) を切断し分離した。

写真 - 4 既設床版の撤去

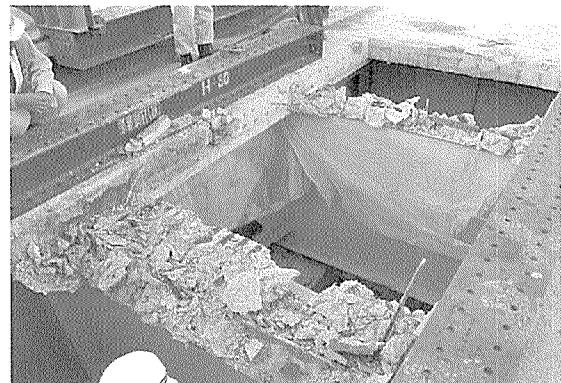
写真 - 6 は、床版撤去後の状況である。鉄桁上面の垂直鋼材を切断後、写真 - 7 のガウジング機ならびにケレンに

写真 - 6 既設撤去後の状況

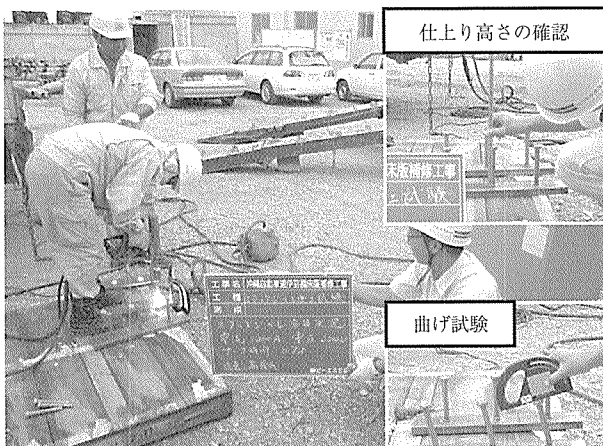
写真-8は、鋼桁上面に無収縮モルタル充てんのための型枠として使用したスポンジ（独立気泡発泡ポリエチレン）の貼付け状況である。架設は、写真-9のように吊上げ装置を用いて多くは夜間に行われた。PCaPC床版は1枚あたり13～15tであり、その架設枚数は1サイクルあたり2～4枚である。所定の位置にPCaPC床版を据えた後、写真-10の高さ調整用ボルトにて所定の高さに合わせた。写真-11は、隣接するPCaPC床版の目地部における橋軸方向PC鋼材用ダクトの型枠として使用したスポンジ（外径 $\phi$ 90、内径 $\phi$ 50、厚さ45mm）の取付け状況である。写真-12はスタッドジベルの施工確認試験状況である。電流量（1200A）および溶接時間（0.7秒）における仕上り高さ（130mm）の確認および曲げ試験（15度）により安全性を確認した。写真-13にスタッドジベルの溶植完了状況と溶接機械を示す。スタッドジベル孔は1版あたり6箇所であり、スタッドジベルの本数は1箇所あたり2本、したがって1版あたり12本である。PCaPC床版と鋼桁との設計空間は写真-14主桁のガセット部を考慮し図-9に示すとおり29～43mmとしている。すべての版を据え付

写真 - 12 スタッドジベル施工試験

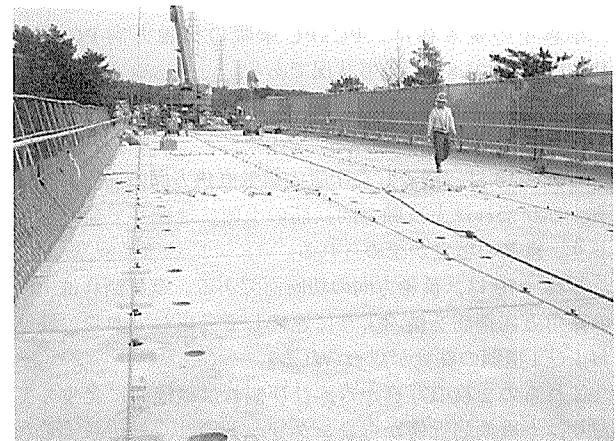
PCaPC床版の敷設完了状況を写真-15に、下面からの敷設完了状況を写真-16に示す。

写真 - 15 敷設完了状況
