PC 鋼材巻立て工法による ASR 劣化橋脚の補強に関する一考察

奥山 和俊*1・坪浦 康行*2・尾花 祥隆*3・鳥居 和之*4

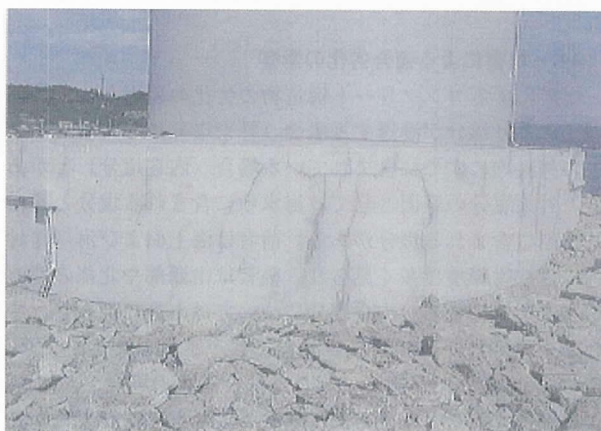
写真 - 9 A 橋の外観状況 (P1 橋脚)

橋梁名	試験結果
A 橋	方向性の無いひび割れが多数発生し、遊離石灰や漏水を伴うものも認められた。 ひび割れ幅は補修部で 0.2 mm 以下、未補修部で 1 ~ 5 mm であった。
B 橋	胸壁部に亀甲状のひび割れが認められ鉛直方向のひび割れが顕著であり、遊離石灰を伴う。 ひび割れ幅は 0.5 mm 以上のものが多数見られた。
C 橋	橋脚梁部には 0.5 ~ 1.0 mm 程度のひび割れが多数生じており、かぶりコンクリートの剥離部分も確認された。壁部においても 0.5 ~ 1.0 mm 程度のひび割れが数箇所発生していた。
D 橋	柱部に亀甲状のひび割れが認められ鉛直方向のひび割れが顕著であった。 ひび割れ幅は最大で 2 mm 程度のものが多数見られた。
E 橋	柱の隅角部に鉛直方向に連続した著しいひび割れが見られ、天端から地表面まで連続していた。 最大ひび割れ幅は 27 mm であり、所どころ剥離を伴っていた。

各橋における外観調査の結果を表 - 2 に示す。また、外観状況を写真 - 9 ~ 12 に示す。
