これからの維持管理について

— 高速道路の PC 橋における保全技術 —

長谷 俊彦*¹・野島 昭二*²・竈本 武弘*³

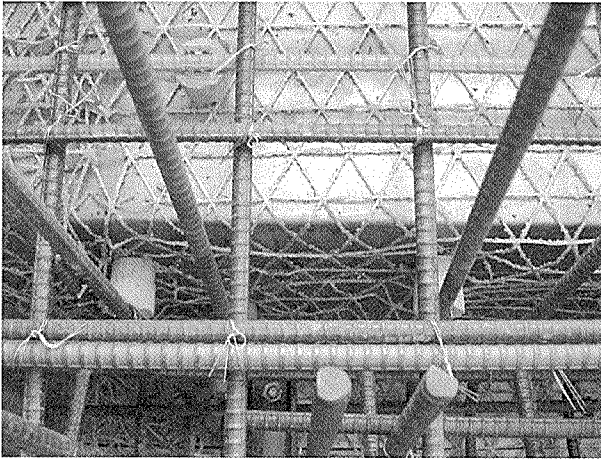
写真-2 はく落防止用メッシュシートの施工

また、建設中の橋梁についても同様に、コンクリート片のはく落によって第三者被害が想定される箇所については予防保全対策として、繊維補強コンクリートの使用（写真-1）や、型枠に繊維ネットを沿わせてコンクリートを打設して一体化させるはく落防止用メッシュシートの施工¹⁾（写真-2）が採用されている。

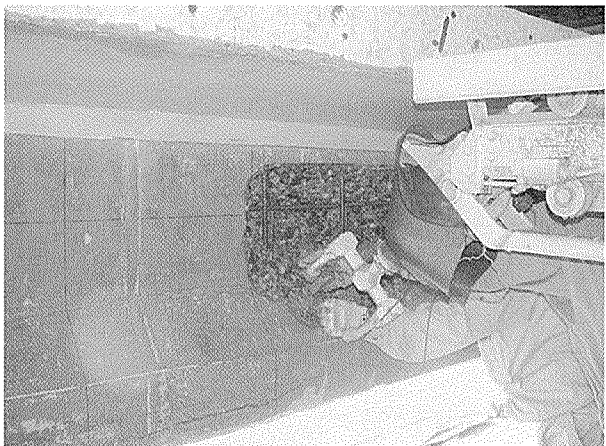
写真-10 ウォータージェットによるはつり

これを解決するために、ウォータージェット工法によるはつり処理の採用が標準化され、最近では、一般的な工法として認知されるようになってきた(写真-10)。しかしながら、ウォータージェット工法は、その機械の性能とオペレーターの技能により、コンクリートのはつり処理面の仕上がり状態がいかようにも異なってくることから、ウォータージェットの施工機械と機械操作者のセットで、技能評価を行い認定精度を導入して、現場施工への適用を図っている⁵⁾。

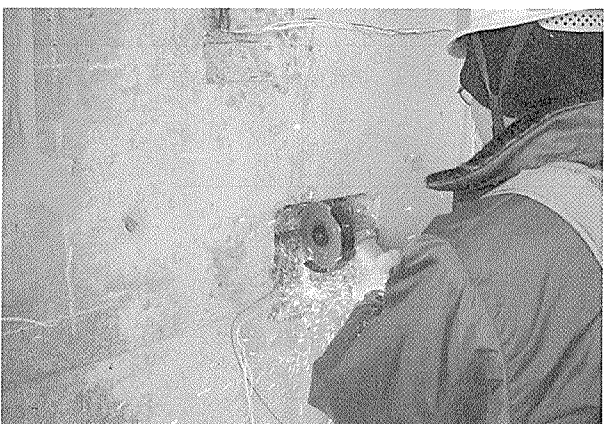
写真-13 鉄筋切断法による導入プレストレス推定

骨材反応などにより、構造物の耐荷力に影響することがあるため、PC橋の耐荷力を定量的に評価する方法が必要である。鉄筋切断法として、はつり出したPC橋の鉄筋にひずみゲージを貼付け、鉄筋を切断して、解放されるひずみ量を求めて、構造物に導入されているプレストレス応力を推定する方法が開発されている⁶⁾(写真-13)。
