# 独立行政法人土木研究所への出向を終えて

竹内 祐樹\*

独立行政法人土木研究所が有している制度の中に交流研究員制度がある。交流研究員は土木技術に関する指導を受け、得られた研究成果の普及ならびに土木技術水準の向上を図ることが望まれている。本制度を利用して、社団法人プレストレスト・コンクリート建設業協会を代表して、平成19年4月から21年3月までの2年間、独立行政法人土木研究所に出向した。本稿では交流研究員制度と交流研究員期間に携わった研究課題について紹介する。また、それらの研究課題の中から既設PC構造物の維持管理手法に着目して、PC橋のグラウト充てんの確認方法に関する研究、既設コンクリート道路橋の健全性評価に関する研究で得られた成果の一部を報告する。

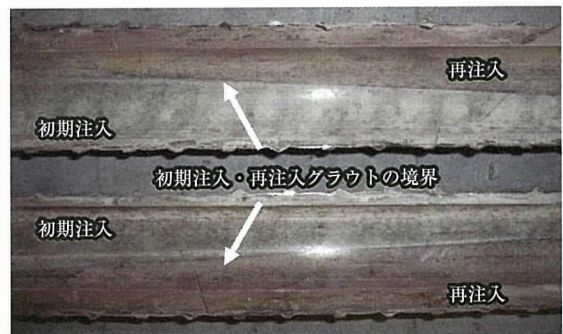
写真 - 2 再注入後のグラウト充てん状況

再注入後のグラウト充てん状況を写真 - 2 に示す。再注入工法を適用した後の PC 鋼棒をシースごと解体した結果、本実験で製作した再注入グラウトの十分な再充てん性を有していたことを確認した。

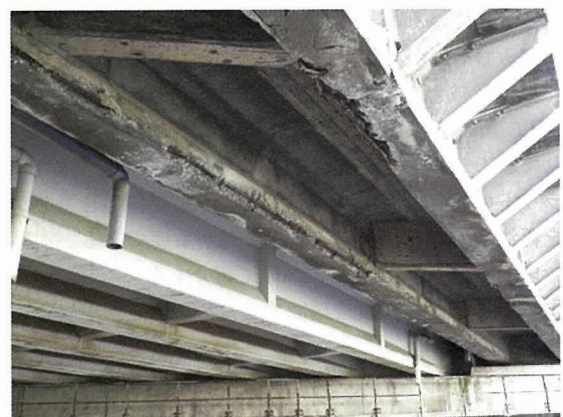
写真 - 3 塩害により劣化した PC 橋の事例

わが国の道路橋は今後急速に高齢化していくこととなるが、この中には塩害や ASR などの作用を受けてすでに劣化が顕在化したコンクリート道路橋も多くみられる。これらを効率的に維持管理していくためには供用可能性や補修・補強の要否について耐荷性能に基づいた合理的な判断を下す必要があるが、既設コンクリート道路橋の耐荷性能評価手法は確立されておらず早急な対応が必要とされている。とくに、塩害はコンクリート構造物の劣化事例の中でも、構造物の安全性や第三者被害等への影響が非常に大きいと考えられている (写真 - 3)。したがって、研究課題が設立された初年度は、塩害の影響を受けた場合の既設道路橋の耐荷性能の評価手法について検証した。本稿では、以下の
