JR 東日本における鉄道 PC 構造物の品質確保・高耐久化に向けた取組み

JR東日本では、過去に建造されたPC構造物で発生した不具合を、今後施工するPC構造物において再度発生させがないよう、設計・施工の両面から対処を行ってきた。本稿では、国鉄改革以降、JR東日本で行われているPC構造物の品質確保・高耐久化に向けた取組みを記載する。

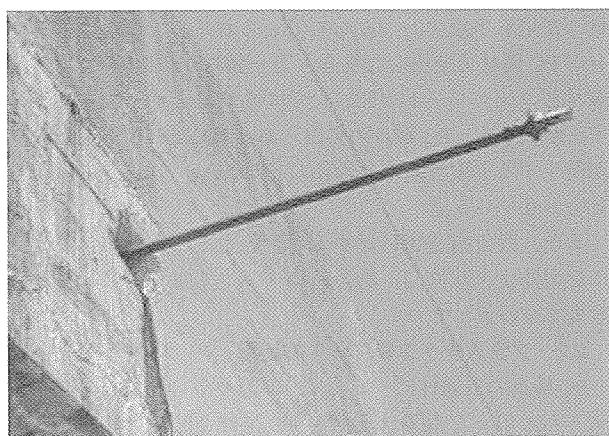
この横締めPC鋼材については、現在供用中の構造物においてPC鋼材が破断し、定着部あと埋めモルタルのはく落やPC鋼材の突出（写真-1）が数件報告されている。PC鋼材破断の原因は、主にグラウトの施工不良（充てん不良および未充てん）や定着あと埋め部からの雨水の浸入が原因である。

写真-1 横締めPC鋼棒の破断・突出

そこで、JR 東日本では 2001 年以降、新設 PC 橋梁の設計において下記の対策を施している。

また、既設構造物に対する対策として、横縫め部にすべて突出防止工を施し、あと埋めモルタルはく落による第三者災害を防止している。

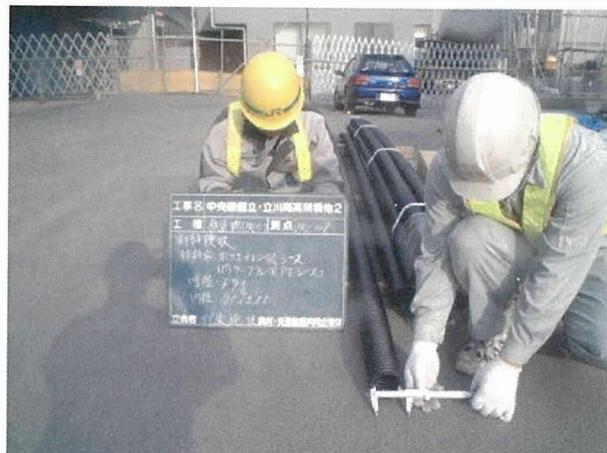
一般的な PC 橋梁においては、従来の鋼製シースに換えて、プラスチック製シースを使用することを原則としている（写真 - 4, 5）。これは、グラウトとシースによる二重防錆化を図り、横縫め PC 鋼材と同様に万一眼グラウト充てんに不具合があった場合でも PC 鋼材の防錆を確実に行うこと目的としている。

写真 - 4 プラスチック製シースの使用

プラスチック製シースの品質は、下記の試験項目を満足する製品を使用することとし、詳細について契約図書で仕様している。

なお、プラスチック製シースを使用した場合の留意点として、シース径やシースとPC鋼材との間の摩擦係数が金属製シースと異なるという点がある。この点に関しては、設計時点では、シース径についてプラスチック製シースを使うことを前提に図面作成を実施している。しかし、緊張時の摩擦係数については、実際の橋梁での実績がまだ少ないことから、当面は設計時点では金属製シースを使用した場合の摩擦係数を使用し、現場において試験緊張を実施し、緊張管理を行うこととしている。

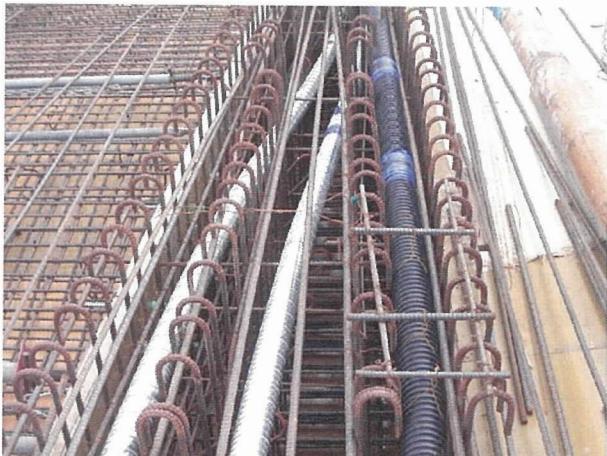
写真 - 5 プラスチック製シースの使用（試行）

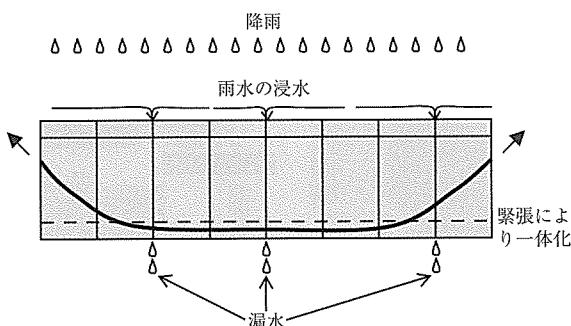
プレキャストブロック工法のように、く体コンクリートを一体に施工せず PC 鋼より線等を緊張することにより一体化を図る場合には、一般に鉄筋を連続的に配置せず、引張応力が発生しないよう設計し、かつ接着剤等を使用して接合している。しかし、力学的には接合されている場合でも、雨水はブロックの継目から浸水するおそれがあり、実際これまで施工されたプレキャストブロック工法の PC 橋梁においても漏水が発生している場合がある（図 - 1）。さらに、プレキャストブロック工法においては、ブロック接合部におけるシースの接続箇所についても、一体打ちの PC 橋梁と比較すると完全な遮へい構造とはいがたいため、グラウトが完全に充てんされた状態であっても、他の部分と比較するとシースによる防護がなされていないこととなる。そこで、プレキャストブロック工法においては、プラスチックシースの使用以外に更なる対策が必要と判断した。

図-1 ブロック工法継目からの漏水（イメージ）

プレキャストブロック工法においても品質を確実に確保するには、継目部においても一般的な PC 橋梁と同様に二重防錆化を図る必要がある。そこで、プレキャストブロック工法を採用する場合においては、グラウトによる防錆に加え、PC 鋼材を樹脂被覆することで二重防錆対策としている。

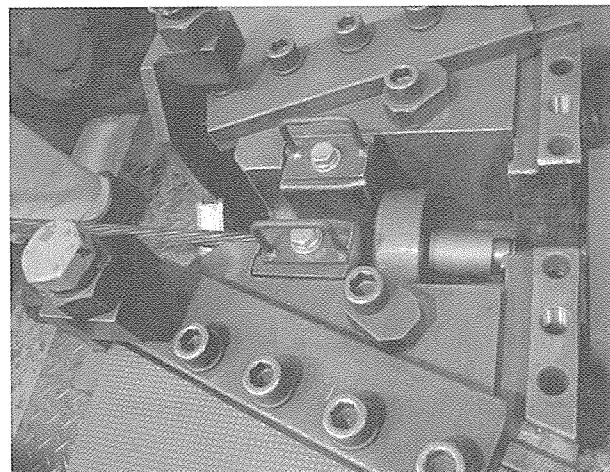
また、樹脂被覆 PC 鋼より線を使用した場合、定着システムについても事前に定着効率を試験することとしている（写真 - 6）。

写真-6 樹脂被覆 PC 鋼より線の定着効率試験

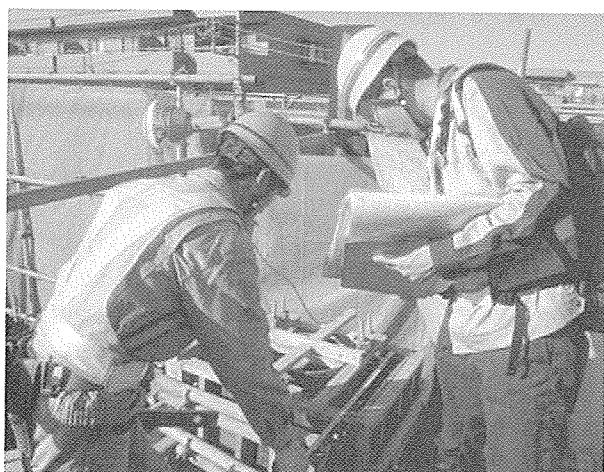
としている。確認の方法としては、図面を基に組立て状況（鉄筋径、鉄筋数量、継手種類・位置・長さ・状態、スペーサ種類・配置・数量等）をまず全体を目視で確認することを基本とし、それをふまえて寸法等のチェックのため代表

写真-7 每回確認状況（全体の把握）

箇所での測定を行えばよいこととしている（写真-7、8）。

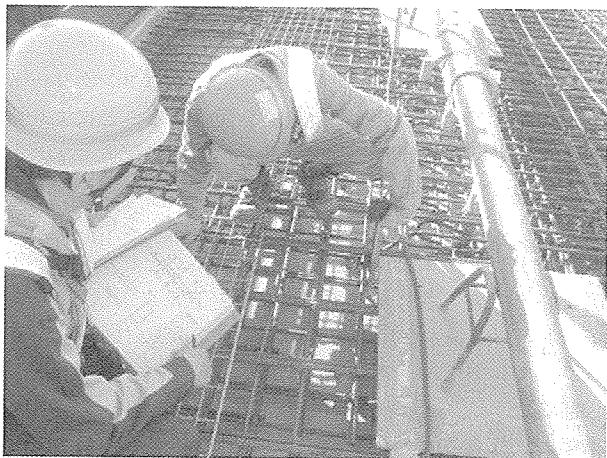
写真-8 每回確認状況（代表箇所測定）

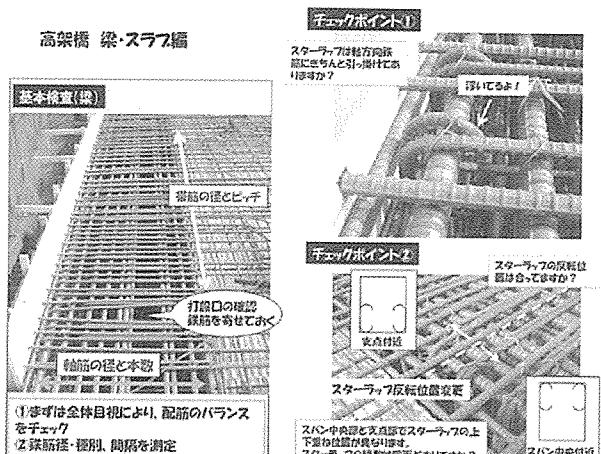
毎回確認の目視による全体状態の把握においては、寸法等の測定による検査と比較した場合、監督者の技術力により確認精度が大きく変動することが予想される。そこで、技術力不足による確認不足の懸念を解消するため、鉄筋工・PC鋼材工施工確認のポイント集（写真-9）を作成・配布し、毎回確認による品質確保をより確実なものとしている。

写真-9 施工確認のポイント集（抜粋）

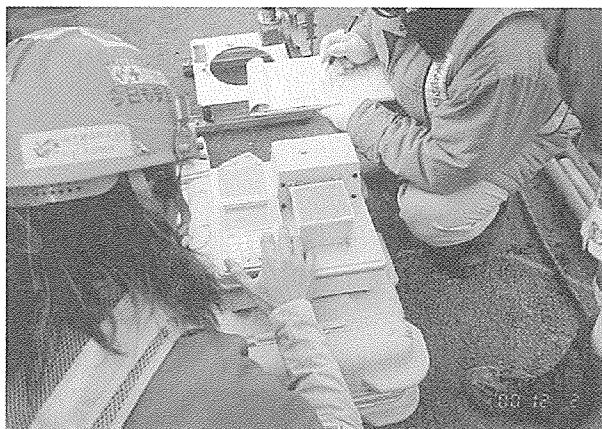
このうち、JR 東日本では、迅速性、測定精度などを勘案し、静電容量法を採用している（写真 - 10）。

写真 - 10 単位水量測定状況

そこで、JR 東日本では、2001 年よりレディーミクストコンクリート納入時に単位水量を直接測定し、コンクリート構造物の耐久性を確保することとしている。

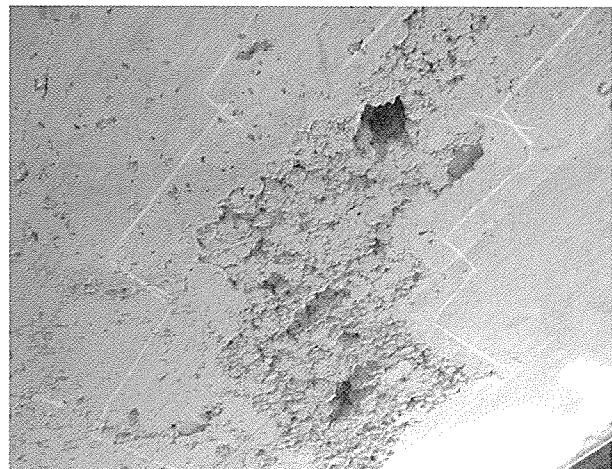
コンクリート打込み時に発生する不具合のうち多く発生する不具合の一つにジャンカがある。コンクリートの締固めが不要な自己充填てんコンクリートが開発され、ジャンカの発生を防止することが可能となっているが、高価であることからすべての構造物に使用するまでにはいたっていない。径の大きいシース管が配置され、かつ部材断面をスレンダーにできる PC 構造物においては、コンクリートの締固めが困難となる場合も多い。また、施工計画段階においてバイブレータによる締固めを充分に行うことが可能かどうかを検討せず、施工時にコンクリートの締固めが不可能となったためジャンカを発生させた事例もある（写真 - 11、図 - 2）。

写真 - 11 PC 構造で発生したジャンカ

このような不具合を防止するために、現在では施工計画書作成にあたり、詳細な打込み計画を記載することを、土木工事標準仕様書にて義務付けている。記載すべき打込み計画の内容としては、

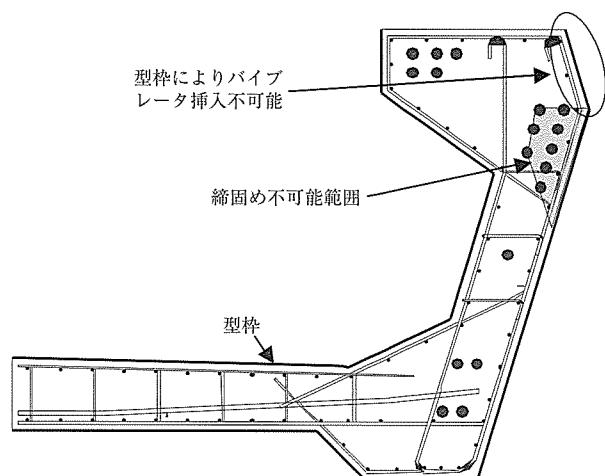
図 - 2 下路桁における施工検討不足の例

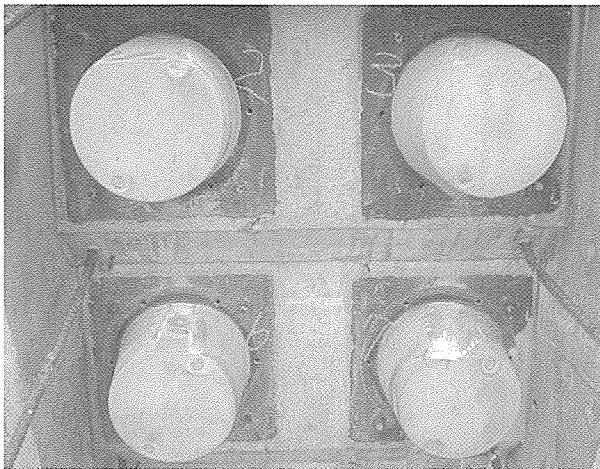
2.1 で記載したとおり、PC 鋼材破断の主たる要因は、グラウトの充てん不良・未充てんである。このうち、充てん不良対策としては、高粘性グラウトの使用が行われてきた。一方、未充てん対策はグラウトの施工記録提出をもって管理していた。しかし、施工記録だけではグラウトが完了しているかどうか、目視で確認することができない。そこで、PC より線を束ねたマルチstrand システムにおいては、グラウトキャップをグラウト作業完了後取り外し、グラウト

ト作業を失念する事がないようルールとした（写真 - 12）。

写真 - 12 グラウトキャップ取外し状況
