北陸自動車道 渋江川橋の設計・施工

— プレキャスト PC 床版による床版補修工事 —

渋江川橋は1974（昭和49）年に完成した北陸自動車道の金沢森本IC～小矢部IC間に位置し、橋長127.0mの3径間連続非合成鉄桁橋である。取替工事の対象となる下り線のRC床版は、経年劣化や車両大型による損傷に加え冬季の凍結防止剤散布等による影響で塩害による劣化の進行が著しい状況であり、床版の取替工事を昼夜連続対面通行規制により実施することとなった。本稿では昼夜連続対面通行規制により床版取替工事の施工を中心に報告する。

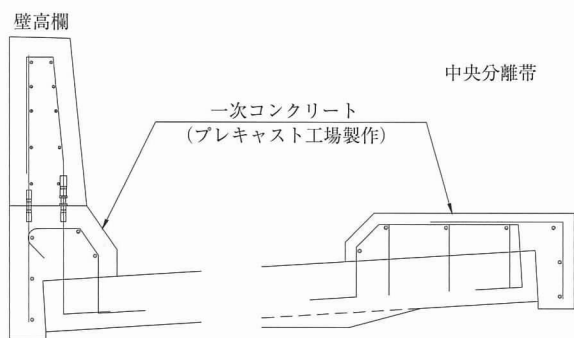
図 - 4 仮組工 地覆部・中央分離帯施工

集中工事期間中の現場作業を短縮するため壁高欄の地覆部と中央分離帯部を仮組工にて確認した。仮組工の目的は平面線形 (曲線橋) に対する地覆・中央分離帯の通りや横断勾配に対する床版上面の平坦性、および現地の状況に模した準備<高さ調整ボルトの事前調整>により架設時の作業を短縮が図れた (図 - 4, 写真 - 1, 2)。

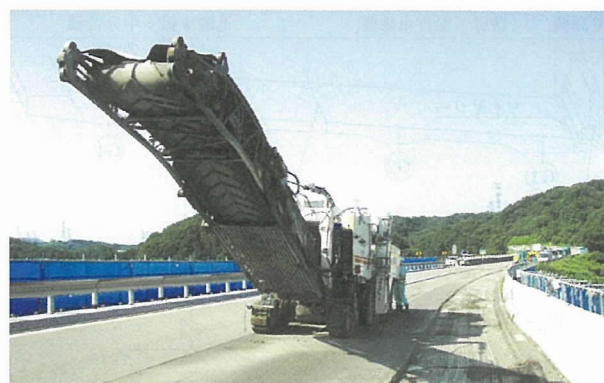
写真 - 3 アスファルト舗装 (SFRC) 切削状況

平成 9 年に SFRC 上面増厚工法による補強が実施され図面ではアスファルト舗装厚は 50 mm および SFRC 上面増厚コンクリートは 40 mm の厚さにて示されている。本橋の切削は、再生資源および建設副産物の活用により、アスファルト舗装と床版コンクリートは再資源化施設に運搬し処理とし、SFRC 上面増厚コンクリートは最終処分場に運搬し処理するため処理方法が異なり切削の深さが調整できる路面切削機を用いて切削を分割して行った (写真 - 3)。

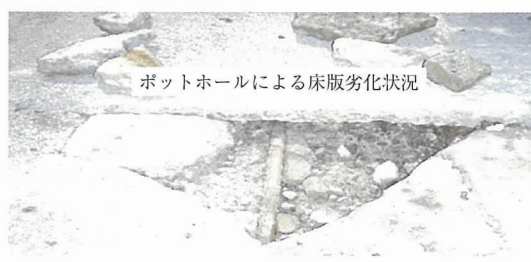
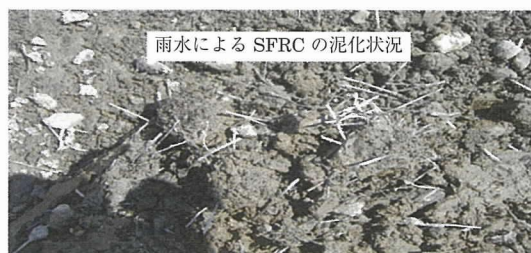
写真 - 4 ポットホールによる劣化と SFRC の泥化部分の状況

ポットホールによる床版劣化状況

雨水による SFRC の泥化状況

切削直後の既設床版の状況は、舗装のポットホールにより雨水が浸透し上面が劣化し鉄筋が錆びている状態や、横断勾配の低い路肩側は SFRC コンクリートが雨水により泥状となっている部分があった (写真 - 4)。

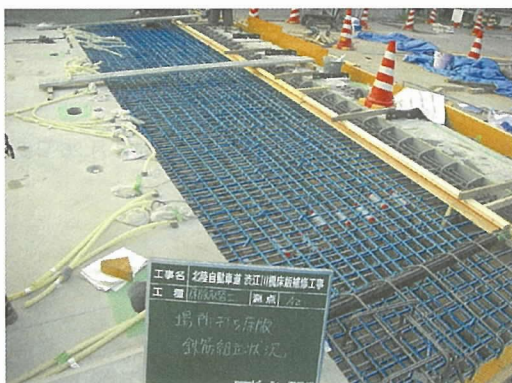
写真-9 場所打ち床版 鉄筋配置状況

の施工を行う。場所打ち床版部の構造は直角方向に横締めPC鋼材（SWPR19L 1S21.8）を配置した構造とし、橋軸方向はRC構造として設計した。施工は、床版の耐久性を考慮し、エポキシ塗装鉄筋を使用した。コンクリートの種別は超速硬コンクリートを使用、施工前に試験練りにより配合試験を確認し、現地にてモビル車およびセメント・骨材を搬入し、状況に応じて打設することができた。簡易圧縮試験により3時間後のコンクリート強度を確認し横締めPC鋼材を緊張した（写真-9）。

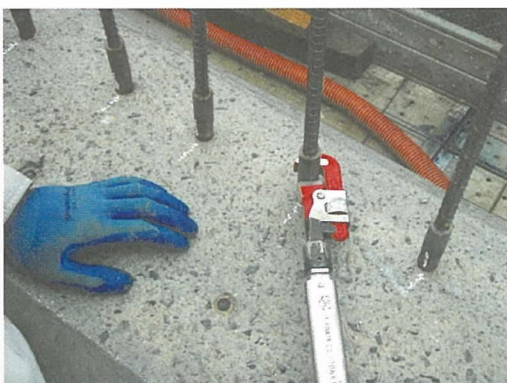
写真-10 機械継手鉄筋配置状況

壁高欄の施工は地覆部においては工場にて施工するため機械継手による鉄筋組立てを行う。鉄筋組立てと平行して

外枠・内枠を組立てる。コンクリートの種別は場所打ち床版部と同様に超速硬コンクリートを使用し、タイヤショベルを用いて行った（写真-10、11）。

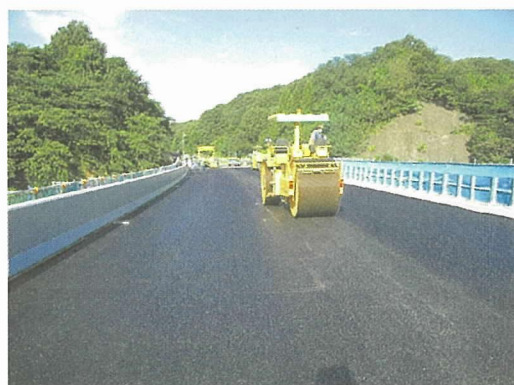
写真-12 アスファルト舗装施工状況

防水工・舗装工・路面標示工は雨天時に影響がある工種であり、当日は天候に恵まれ工程に影響がなく施工ができた。防水工はシート防水を設置、アスファルト舗装は高性能舗装を使用した（写真-12）。

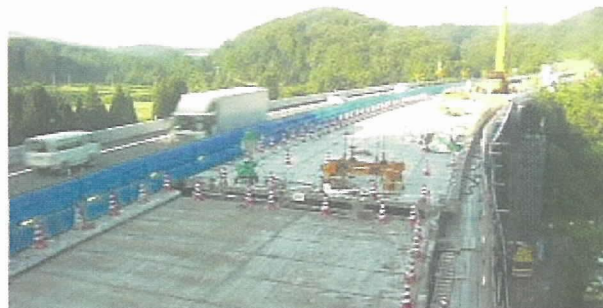
写真-13 渋滞監視用WEBカメラの映像

本工事の規制は図-6に示すように約3.0kmの昼夜連続対面通行規制であり、平面線形においてはカーブが多い地形となっている。そのため、集中工事期間に渋滞監視や現地の状況を早急に把握するためにWEBカメラ（写真-13）を設置した。昼夜連続対面通行規制の工事期間に事故報告等もなく無事に取替工事を完了することができた。また、本橋は平成22年1月20日に無事竣工を迎えた。本報告が今後の同種工事の参考になれば幸いである。
