両鬼橋の塩害架替え工事 — 桁下空間のボックスカルバート化について —

高田河川国道事務所が管理する国道8号のうち、新潟県上越市郷津地先から糸魚川市市振地先の約74km間は、そのほとんどが日本海に面していることから、塩害による橋梁の損傷が進んでいる状況にある。このうち塩害による損傷がとくに著しい橋梁9橋（有間川橋、筒石橋、弁天大橋、能生大橋、両鬼橋、青海跨線橋、青海川橋、歌高架橋、境橋）について詳細な現地調査等を踏まえて、管理限界を定め順次架替えを行う計画である。さらにこのうちの4橋（能生大橋、筒石橋、両鬼橋、青海跨線橋）は2009年より新規事業化に着手し、事業を進めている。本報告は、両鬼橋における架替えの新しい考え方および施工状況の中間報告を行うものである。

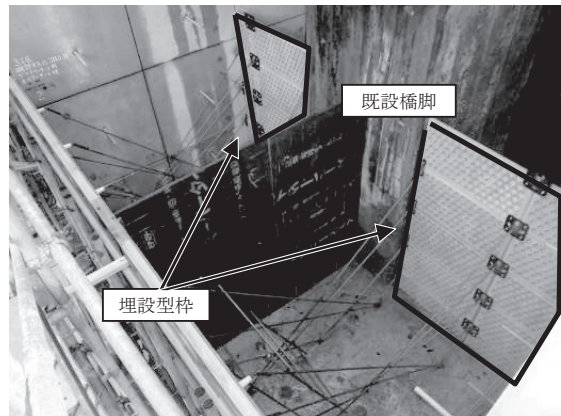
写真 - 12 ボックスカルバート側部 埋設型枠

ボックスカルバート側部と既設橋脚との間は流動化処理土により中詰めを行った。作業スペースが非常に狭く内部での型枠設置作業が困難であり、打設後に型枠を撤去することができないので、埋設型枠を使用することとした（写真 - 12）。

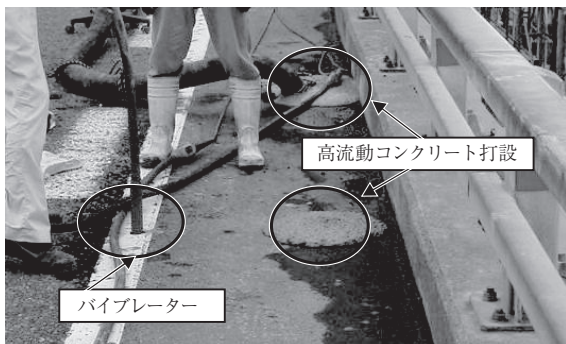
写真 - 14 ボックス上部高流動コンクリート打設

両鬼橋の既設床版とボックスカルバート上部の空隙については、既設 PC 桁とボックス上部との埋戻しが不可能であることや、荷重伝達のために桁とボックスの一体化を図るため、高流動コンクリートを打設した (写真 - 14)。

ボックスカルバート上部への高流動コンクリートの打設に際しては片側交互通行を行った。

養生期間中両鬼橋を通る交通車両の振動により打設したコンクリートの品質に影響が出ることが考えられた。そのため早強コンクリートを使用し、強度発現までの期間を

28日から7日に短縮し、振動によるコンクリートの品質への影響を抑えた。

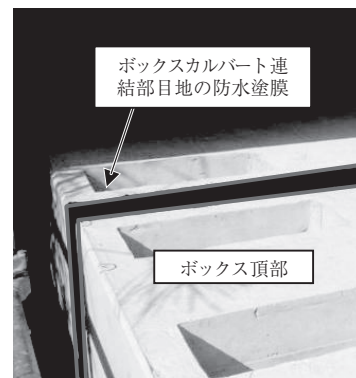
道路上の雨水については排水施設を設けているが、床版の劣化とともに上部構造から塩分を含んだ水が浸透し、雨

水がボックスカルバート頂部へと到達することが考えられる。雨水が長期間滞留しボックスカルバート頂部の連結部目地に浸透すると内部の PC ケーブルなどに悪影響を及ぼす可能性があるため、止水構造について検討を行い目地内部の止水パッキンを二重に施工している。またボックスカルバート頂部の目地には防水塗膜を施工している (図 - 6、写真 - 15、16)。

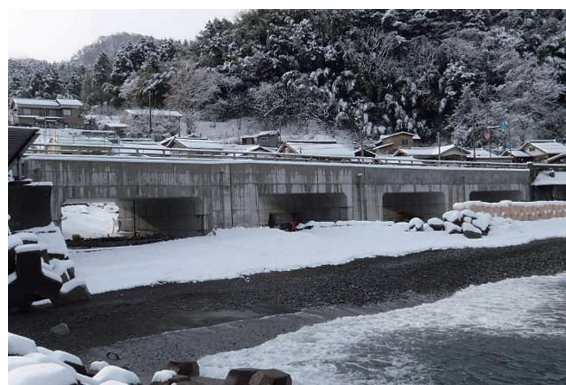
写真 - 18 現況写真

今後は、構造物の全体的な挙動を確認したうえ本工法の確立を行い、同様な現場条件における塩害架替え橋梁の対策として活用する（写真-18）。
