単柱式橋脚の支承取替え工事

— 支承取替え技術を用いた補修・補強 —

本工事は、首都高速道路において、4径間連続RC上部工（横梁はPC構造）の耐震性向上を目的とした支承取替え工事である。橋脚はRCラーメン門型構造2脚と単柱式3脚であり、単柱式橋脚において特徴的な施工を行っている。総幅員16m程度のコンクリート上部工に対し平面寸法の狭い不安定な単柱式橋脚での施工において、橋脚周りに設置したジャッキアップ用反力盛替え支柱で上部工を支持し、長期の仮受け期間中地震に対する安全確保のため、仮設材に変位制限支柱を別途設けることで供用下での安全性を確保した。これにより既橋脚のはつりを可能とし、アンカーボルトも含めた支承に関わるすべての部材を新規部材に取り替えることが可能となった。また、圧力センサーにより支承反力を管理する、新しい技術も取り入れた支承取替えの施工について紹介する。

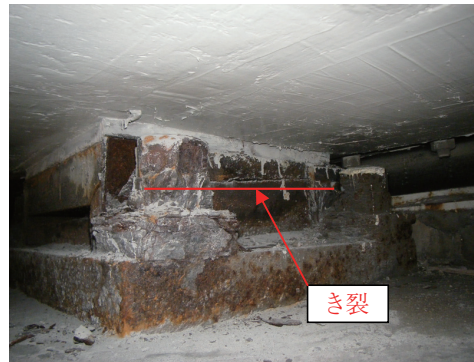
鋼製支承のき裂の原因としては主に腐食と、これに伴う拘束を要因とした水平力によるものではないかと考えられる（写真-1）。また、腐食については伸縮装置からの漏水が原因であった。可動支承は腐食により固着しており桁の移動を拘束していたが、固定支承においては多少の老朽化・腐食はあるものの目立った損傷は認められなかった。

写真-1 サイドブロックのき裂と腐食状況

本工事は、既設鋼製支承に老朽化、腐食による機能不全、き裂等の損傷が発見されたことから、機能回復および耐震性向上を主旨として道路橋示方書・耐震設計編（[道示V]）に示されるタイプBのゴム支承への取替えを行うものである。

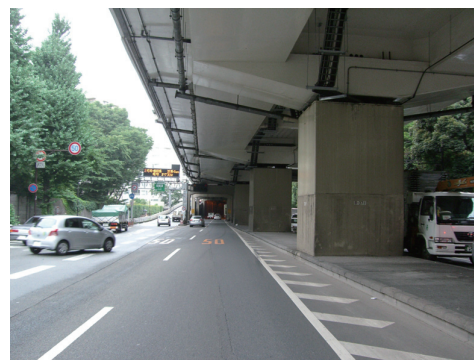
写真-2 施工前全景

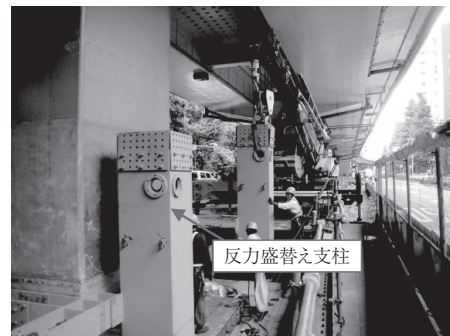
写真 - 5 仮設材組立て状況

仮設材は反力盛替え支柱と仮設変位制限支柱とから構成される。かざられた常設作業帯のなかで作業が効率的となるようにブロック分割したが、反力が大きいため構造部材が重くなり、ラフタークレーンを使用して建込みを行った。

仮設支柱の組立て状況を写真-5, 6に示す。

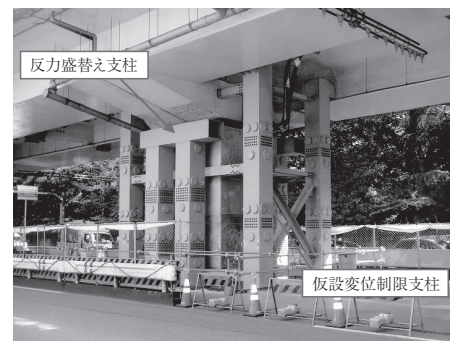
写真 - 6 仮設材組立て完了

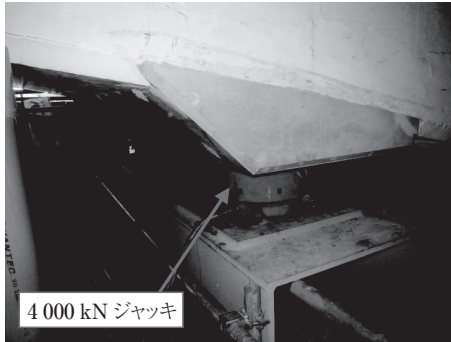
写真-7 ジャッキセット状況

ジャッキアップに先立ち、上部工側横梁下面がハンチ形状となっているため、横梁下面に無収縮モルタルにより台

座を構築した。ジャッキアップは4000 kN ジャッキ4台を使用し、4本の反力盛替え支柱直上にセットした（写真-7）。

また、ジャッキアップ時はジャッキポンプに付属した圧力計とともに反力盛替え支柱にひずみゲージを設置し、ジャッキアップ時の反力をモニタリングすることで、反力の偏心等がないかを管理した。さらに、このひずみゲージを使用して、ジャッキアップ期間中定期的に反力盛替え支柱の反力に異常がないかを確認し、日常安全管理にも使用した。

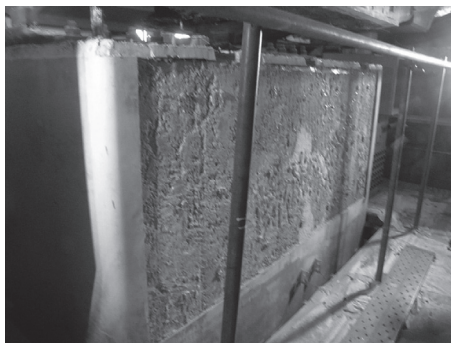
写真-8 鋼板撤去状況

既設耐震補強巻立て鋼板の撤去範囲は、必要最小限として、橋軸方向に面する起・終点側の2面のみ撤去とし（写真-8）、残る側面の鋼板については、橋脚はつりの際に発生するはつり殻等の飛散物養生、あるいはウォータージェット施工時の側面防護板としての役割も期待し残置した。（図-8）。

- ① 仮固定用アンカーの撤去
- ② ディスクサンダーによる鋼板の切断
- ③ レバブロックによる鋼板の引剥し

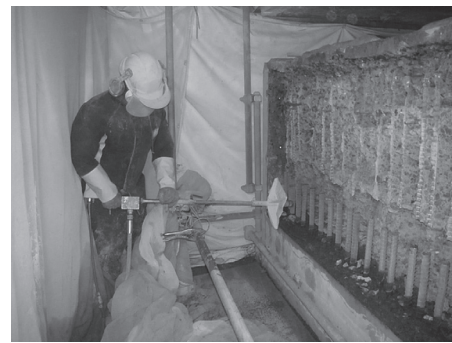
写真-10 ウォータージェットはつり状況

STEP-1：ウォータージェット一次はつり（写真-10）

主にコンクリート表面から主鉄筋のかぶり内側程度が完全にはつり出せる300 mm厚。

安全対策としては、ランス棒を使用した（ハンドガン）ウォータージェット工法で災害事例が多いことから、単管パイプを利用してランス棒先端を固定することで、作業員の安全を確保するよう安全面にも配慮した（写真 - 10）。

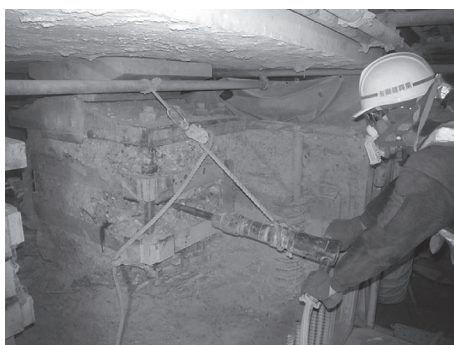
写真 - 11 既設支承撤去状況

STEP-2：人力はつり・既設支承撤去（写真-11）

上記STEP-1を除いた部分の主に橋脚中央部。

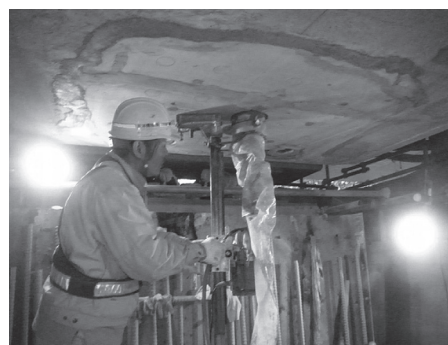
写真 - 13 コアボーリング状況

橋脚コンクリートを 1.2 m 程度はつり出したため、上部工下面からのアンカー定着が可能となり、コアボーリングを行ったが、既設鉄筋が密に配置されており、損傷を与えないための手順として以下にて削孔を行った。

- ① 既設上沓撤去跡から既設鉄筋位置を目視確認
- ② 既設鉄筋を避けた位置にマーキング
- ③ 計測板にアンカー穿孔位置を転写
- ④ 既設上沓撤去跡の断面修復
- ⑤ 断面修復後、上記③の計測板からアンカー位置転写
- ⑥ コアボーリング・アンカー定着（写真 - 13）

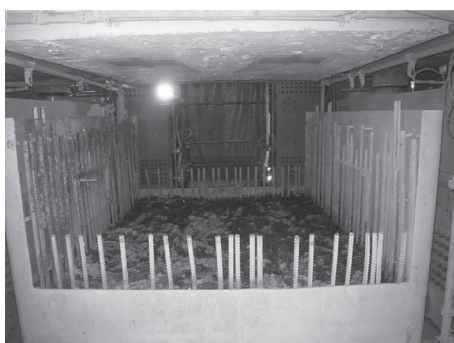
写真 - 12 脚はつり完了状況

STEP-3：ウォータージェット二次はつり（写真-12）

側面および橋脚復旧時のコンクリート打ち継目処理を目的として、底面を100 mm厚程度。

既設主鉄筋は支承設置作業に支障となることから切断し、橋脚復旧時にガス圧接により復旧することとした（写真 - 12）。

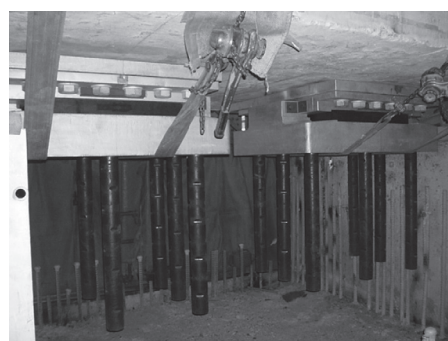
写真 - 15 支承設置完了

その後同様の方法で、支承本体を設置した（写真 - 14, 15）。

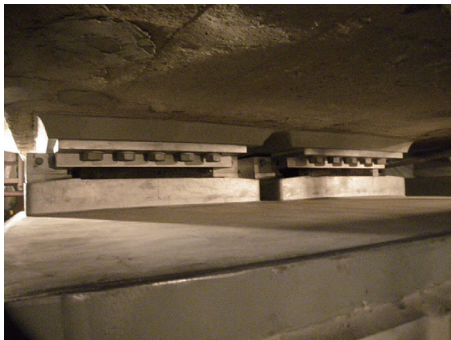
写真 - 20 支承取替え完了

また、耐震補強の巻立て鋼板については鋼板をそのまま型枠とすることで、工程の短縮を図った。支承の取替え完了状況を写真 - 20 に示す。

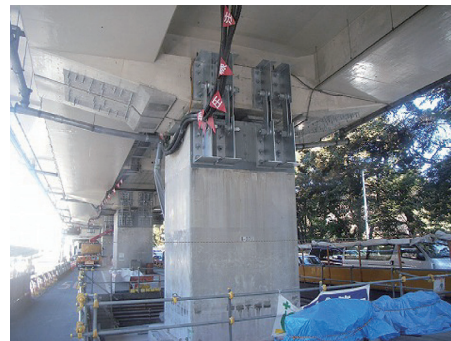
写真 - 24 現在の状況
