君津新橋のリニューアル — アーチ橋の吊材取替え工事 —

君津新橋は、RC 構造のアーチリブと PC 構造の下弦材から構成されている下路式ローゼアーチ橋である。2008 年 10 月 23 日、アーチリブと下弦材を繋ぐ吊材 40 本のうち 1 本が破断しているのが発見され、車両通行止めの措置がとられた。緊急・詳細調査を行い原因究明を進めるとともに橋梁の安全性を確保しながら段階的に補修工事を実施した。

本稿では、吊材の取替えに至った経緯や新たに開発した緊張力解放装置を用いた吊材取替え工事について報告する。

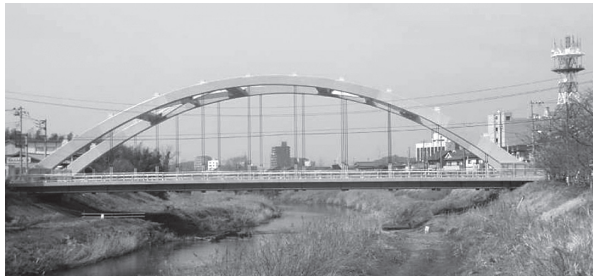
写真 - 1 橋梁全景

君津新橋は、千葉県君津市に位置し 1973 年に建設された国内初の下路式コンクリートローゼアーチ橋である。橋長は 68.3 m，アーチ支間は 66.0 m である。幅員構成は車道 11.0 m の両側に歩道 1.5 m があり全幅は 18.2 m である。吊材は 1 組 2 本の PC 鋼棒（φ 32 mm）で構成され、上下流各 10 箇所計 40 本で下弦材を支持する構造である。PC 鋼棒には防食塗装が施されステンレス製のシース管により覆われていた。写真 - 1 に全景写真を示す。

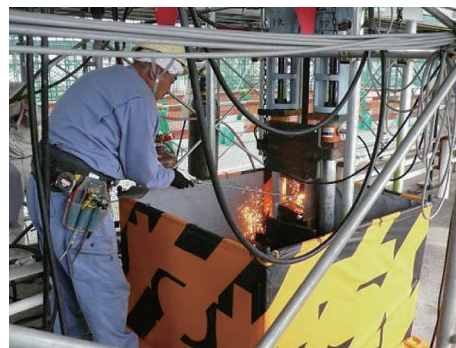
写真-3 PC鋼棒切断状況

通常、PC鋼棒の緊張力解放は定着部のPC鋼棒端部にジャッキを装着して行うが、本工事ではPC鋼棒端部に必要なネジ切り長が確保できなかったため、中間部に新たに開発した緊張力解放装置を取り付けて行った。緊張力解放装置は、実施工前に性能確認実験を行い施工性や安全性を確認した。PC鋼棒の切断状況を写真-3に新設PC鋼材の設置状況を写真-4に示す。

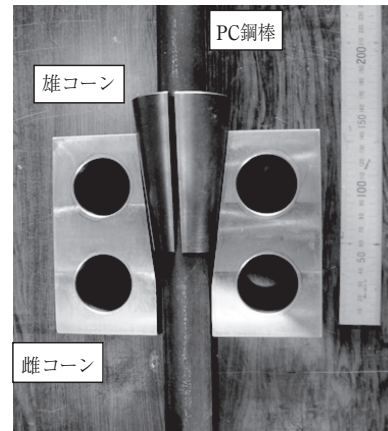
写真-5 くさび定着具

吊材張力はくさび定着具で仮受けする構造である(図-6(a))。くさび定着具は二つ割りくさびと雌コーンから構成されている。吊材の側方から装置を設置できるように雌コーンも二つ割り構造になっている(写真-5)。支圧プレートおよび解放用PC鋼棒を介してセンターホールジャッキを取り付け、荷重計で張力管理を行う。解放用PC鋼棒を緊張すると支圧プレートを介してくさび定着具間の吊材が押し縮められ張力が減少する(図-6(b))。一方、くさび定着具外側の吊材は張力増加(ΔP)することになる。くさび定着具間の吊材張力が解放されれば、定着ナットBを締め付けて仮定着し、PC鋼棒をガス切断する(図-6(c))。次に、定着ナットBが緩むまで加力してナットを解放した後、徐々にジャッキ荷重を低下させPC鋼棒張力を解放する(図-6(d))。

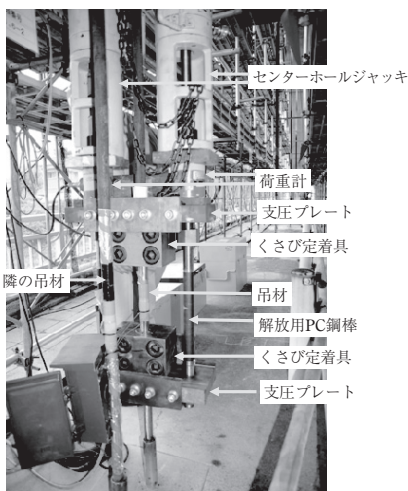
写真 - 6 解放装置設置状況

実橋における解放装置の設置状況を写真 - 6 に示す。くさび定着具の設置位置は断面減少がほとんど認められない位置を選定して表面の錆を除去した。解放時には、くさび定着具間 (装置内) と外側 (装置外) の吊材のひずみを測定し、公称断面積およびヤング係数を用いて荷重に換算した。
